# **Il progetto di restauro architettonico. Dall'analisi all'intervento.**

Atti del seminario in Archeologia dell'Architettura  
Trento, Palazzo Geremia, 27/28 ottobre 2000

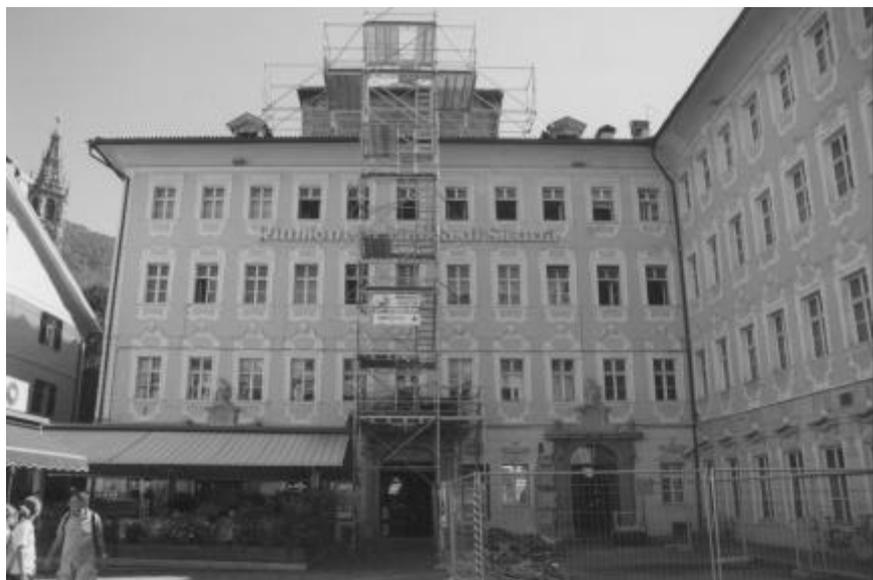
Fig. 1. Palazzo Pock in piazza della Mostra a Bolzano con il ponteggio costruito per il consolidamento della torretta.

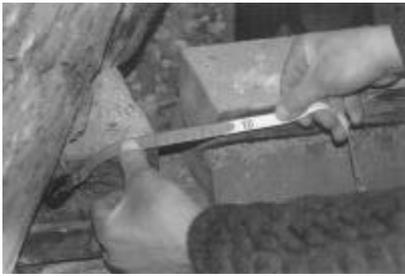
Principale obiettivo dell'intervento era però il consolidamento della struttura lignea soprastante, che mostrava evidenti segni di degrado. In particolare si potevano constatare spostamenti dei vincoli dell'ordine di 7-8 cm (fig. 8) e la marcescenza di alcuni nodi e delle banchine (fig. 7). Per la geometria stessa

Fig. 7. Il degrado della banchina.

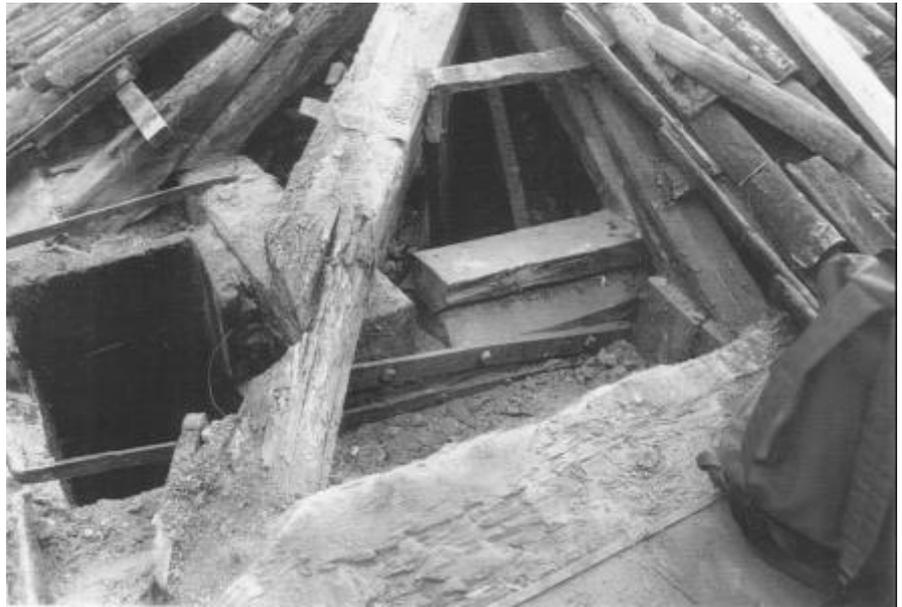
Fig. 8. Stato del nodo in corrispondenza di uno degli spigoli della banchina.

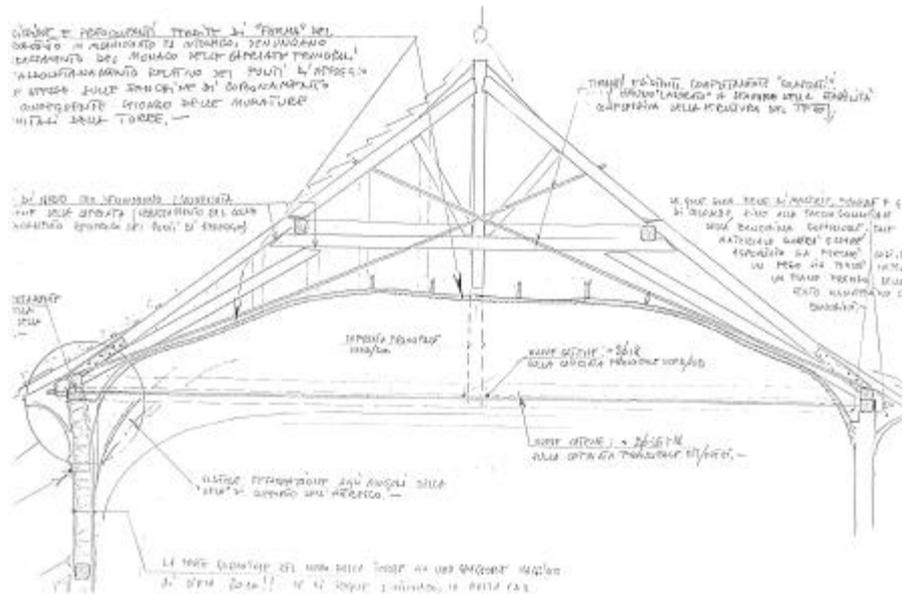
Fig. 9. Sezione della torretta e prima proposta di intervento della RAS. Sono visibili i vecchi tiranti e le nuove catene da inserire al di sotto del controsoffitto affrescato (disegno dell'ing. Lucio Bertotti).

della struttura le capriate erano prive di catene tali da assorbire in modo adeguato le spinte orizzontali. Le catene lignee poste al di sopra dell'assito si erano rivelate del tutto inefficaci, per cui il contrasto delle forze orizzontali era ormai interamente affidato al quadrilatero formato dalle travi di banchina. A causa dello stato di degrado di queste ultime la spinta orizzontale veniva a sua volta trasferita per attrito alle pareti della torretta dando luogo alle deformazioni sopra descritte. A questi inconvenienti si era cercato di porre riparo nel corso degli anni, e in particolare durante la già citata ristrutturazione del 1928, con la posa di catene metalliche colleganti l'imposta della trave col puntone opposto a circa  $1/3$  della sua lunghezza (fig. 9). Senza saette lignee, tali da contrastare l'inflessione dei puntoni di falda e ricondurre gli sforzi correttamente sul monaco, l'intervento si era rivelato tuttavia non solo inutile, ma anche controproducente perché aveva contribuito al vistoso cedimento del colmo e ad accentuare la spinta esercitata dal monaco, slegato dal colmo e trascinato dalla catena lignea, sulla zona centrale dell'assito affrescato.

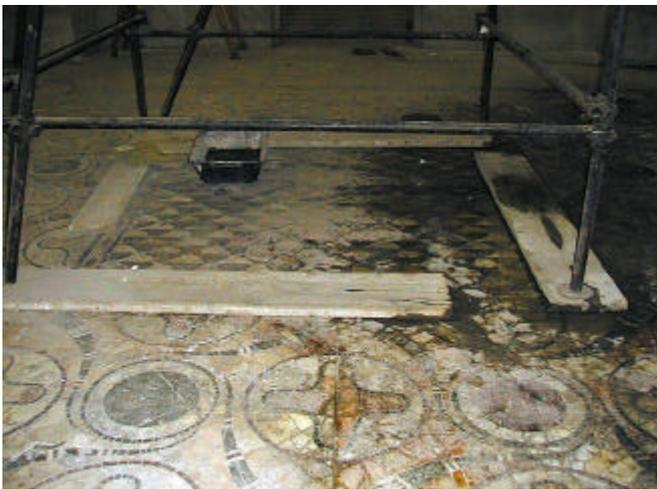
Fig. 9. Vista di *opus sectile* del IV secolo, trovato durante la costruzione del monumento e collocato in uno degli ambienti al piano terreno, danneggiato dalle copiose infiltrazioni.

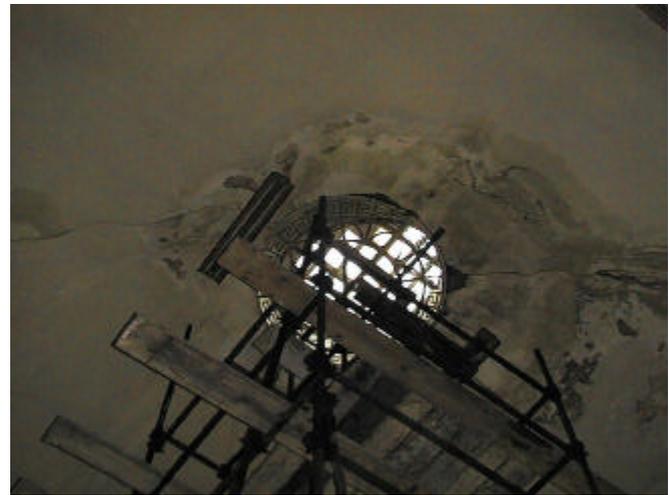
Fig. 10. Fessurazioni e conseguenti infiltrazioni nell'ambiente con lucernaio sopra all'*opus sectile*.

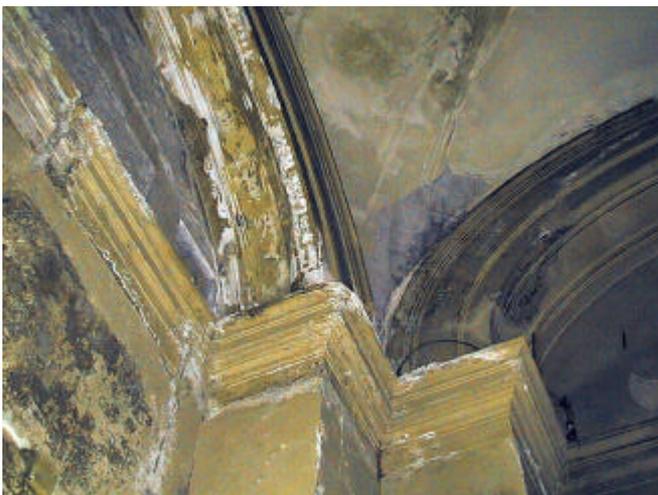
Fig. 11. Stato di degrado degli intonaci conseguente ai gravi problemi di umidità.

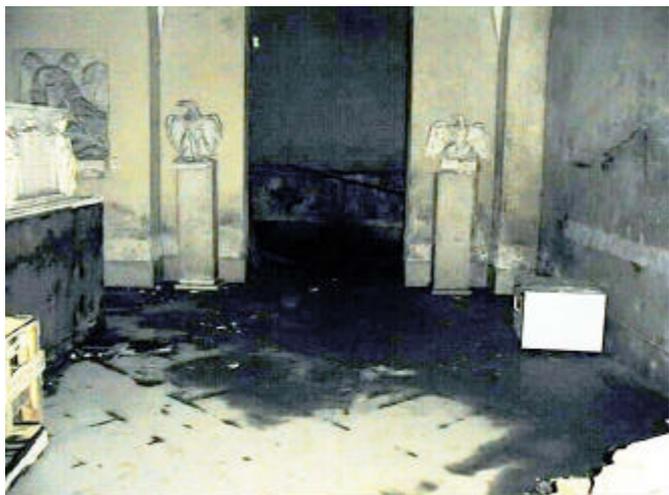
Gli ambienti interessati dal progetto, come gran parte degli spazi interni, presentavano estes fenomeni di infiltrazione delle acque meteoriche, con periodici allagamenti di molti ambienti e quasi totale marcescenza degli intonaci con possibile pregiudizio dello stato conservativo delle murature stesse, nonché lesioni diffuse in gran parte degli ambienti voltati.

Fig. 12. Danni provocati dalla penetrazione delle acque meteoriche negli ambienti (ex-gipsoteca).

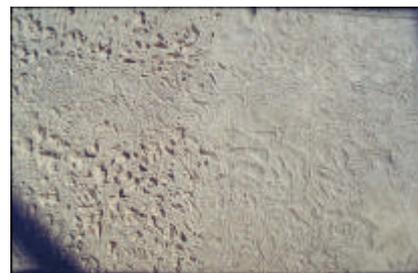
Fig. 3. Campione di risarcitura di alveolizzazioni di intonaco.

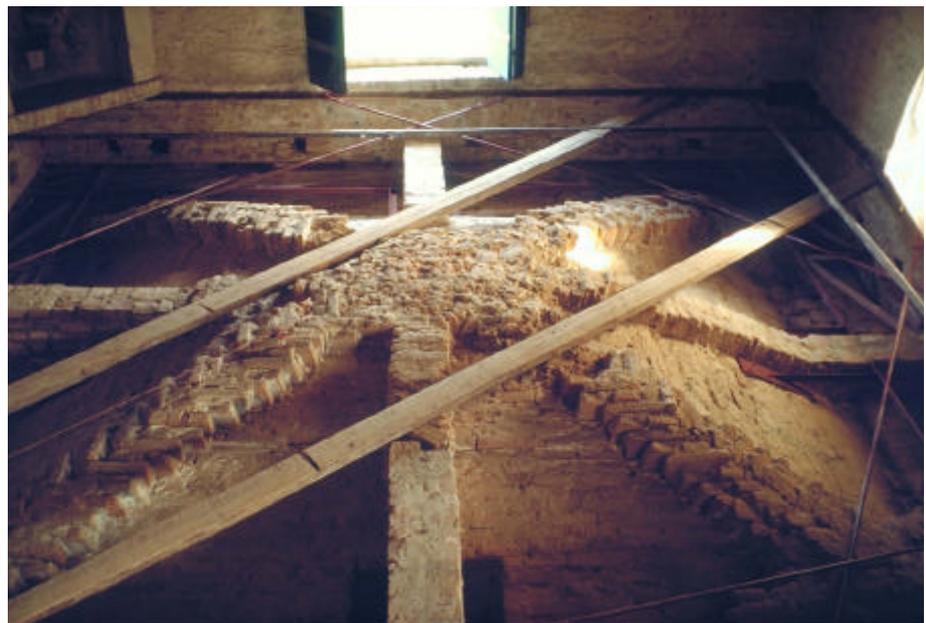
Fig. 9. Estradosso della volta a Sud - Est, dopo la realizzazione dei tiranti ad assetto tridimensionale.

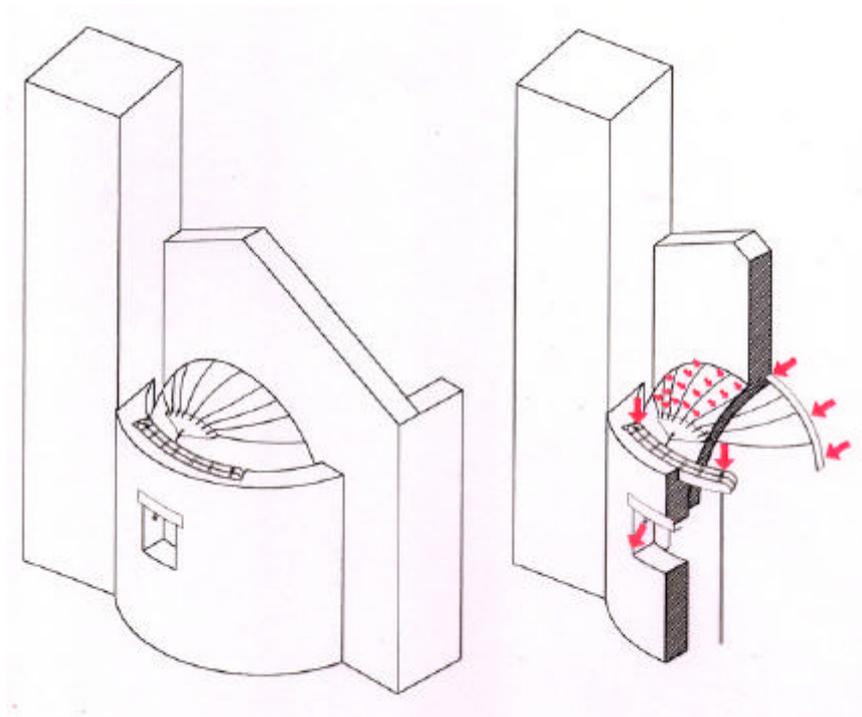
Fig. 2. Le fessurazioni che interessano la parte absidale.

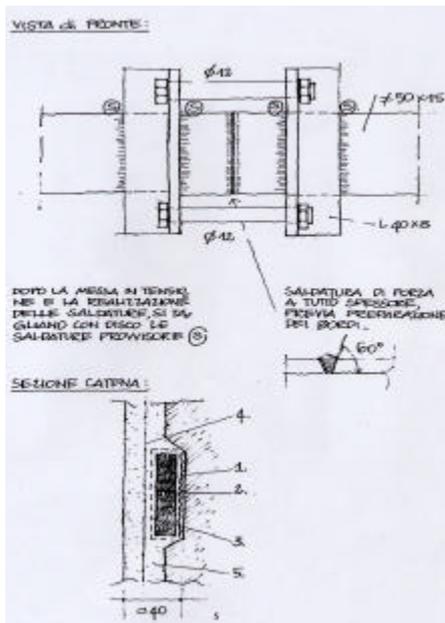
Fig. 3. Trento, casa Pretto: particolare: apparecchio provvisorio per la messa in tensione delle catene.

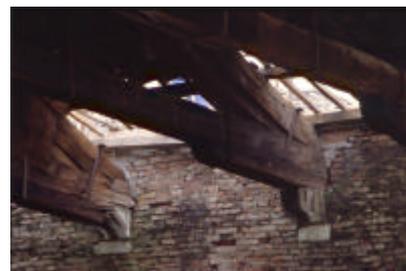
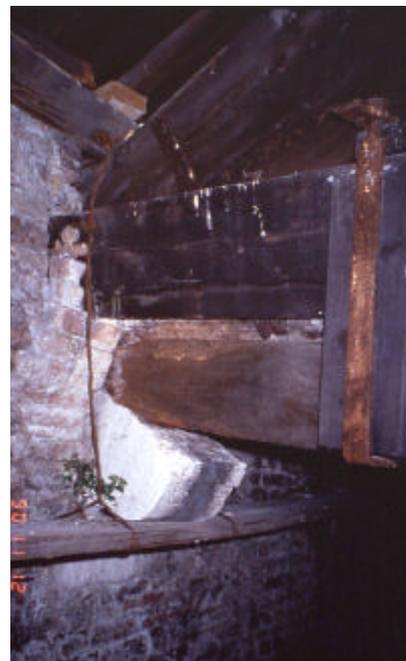
Fig. 3. Danni ai barbacani posti tra il letto delle catene e i modiglioni lapidei, con i conseguenti collassi degli appoggi in pietra.

punto di degrado tale da far oramai temere il collasso e la caduta di interi tratti del tetto. Le infiltrazioni prolungate di acqua piovana avevano provocato il degrado di quasi tutte le teste delle capriate, soprattutto in corrispondenza della convergenza delle due falde intermedie; per decenni l'acqua, tracimando dalla grondaia centrale intasata, aveva reso fradici gli appoggi dell'orditura lignea.
