# **Conoscenza, cantiere, gestione e manutenzione**

Atti dei seminari in Archeologia dell'Architettura  
Trento, 2008-2010

La pubblicazione riunisce i contributi presentati ai seminari in Archeologia dell'Architettura su **Il restauro e l'edificio e L'architettura religiosa e il restauro** (Trento, Castello del Buonconsiglio, 12 dicembre 2008 e 25 novembre 2010).

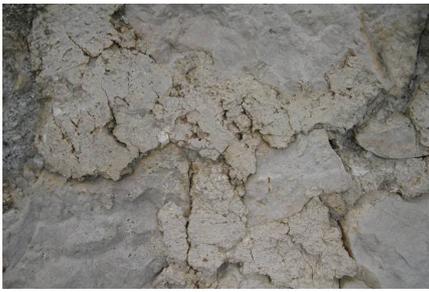
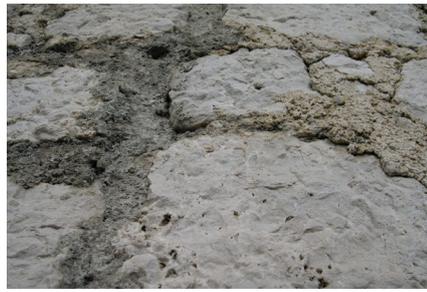
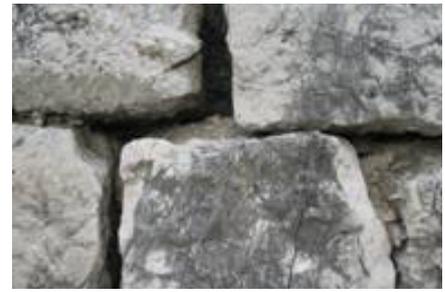
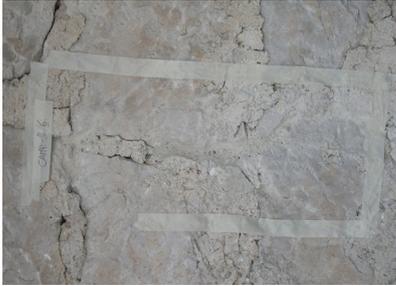
Fig. 6. Contesti di conservazione e degrado dei giunti.

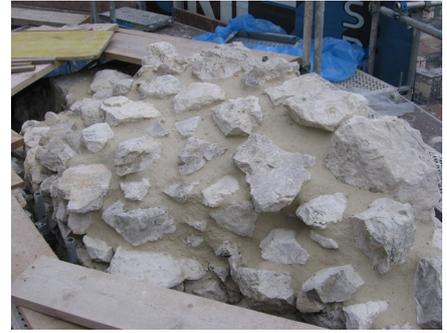
Fig. 12. a) degrado del perimetro sommitale prima degli interventi; b) introduzione di connettori in acciaio inox per il consolidamento delle parti di bordo smosse; c) il profilo dopo il restauro.

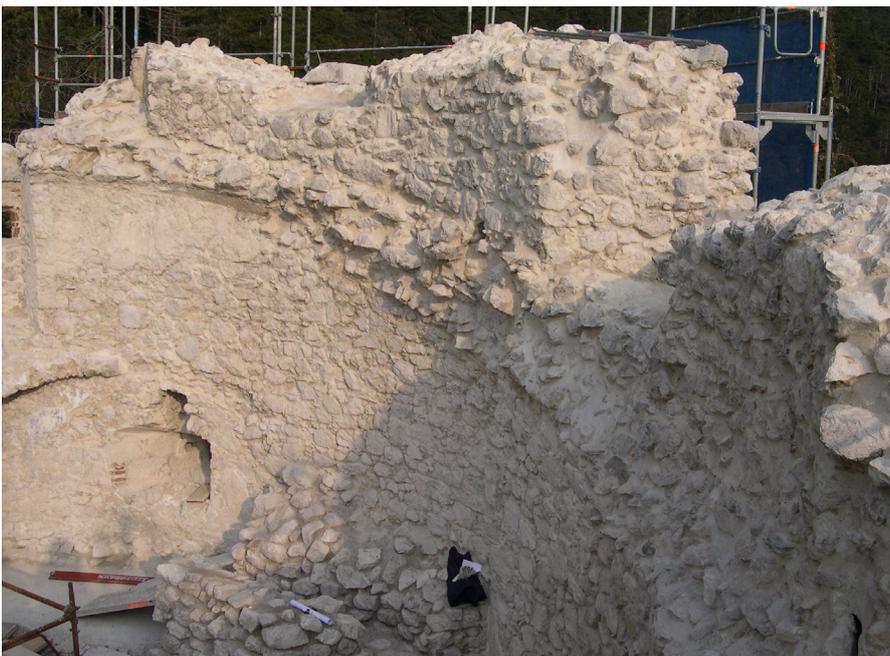
Fig. 15 Leggibilità delle tracce a strappo della volta ad andamento elicoidale sommitale, che rimane evidente tramite le malte a trattamento differenziato.

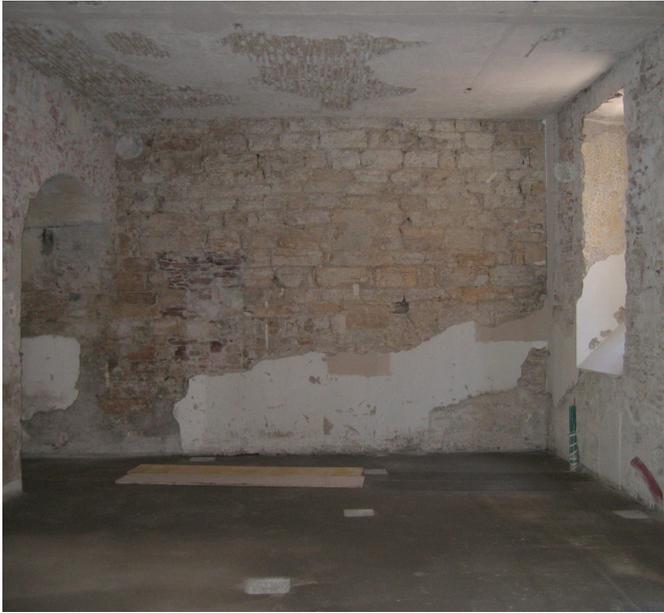
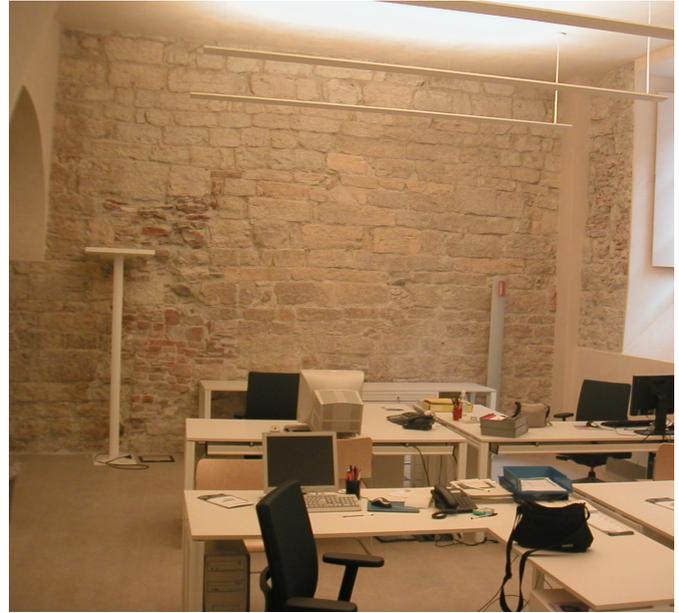
I paramenti di pietra che si è scelto di mantenere a vista sono perlopiù di buona fattura, con fenomeni di degrado superficiali costituiti da depositi più o meno coerenti e pulverulenti; solo in pochissime zone i depositi carboniosi sono tali da richiedere l'intervento di pulitura più insistito, oltre agli impacchi e alle spazzolature sufficienti per rimuovere la patina di calce superficiale (fig. 21).

Fig. 21. Testata est di uno degli ambienti del piano terra verso via delle Orne durante e dopo i lavori di restauro. Dopo la rimozione dell'intonaco si è messa in luce una muratura in conci di pietra di diverse dimensioni, faccia a vista. Il rifacimento dell'intonaco ha interessato solo l'imbotte della finestra e la parte bassa della muratura verso la strada, in questo punto particolarmente manomessa e degradata.

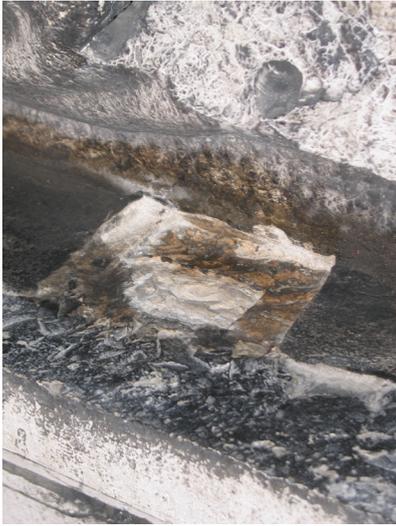
Fig. 7. Saggio stratigrafico eseguito nel giunto a malta sopra la cornice inferiore del cornicione ionico. Si osserva uno strato esterno sottile di malta cementizia molto scura, che ricopre uno strato di malta la cui superficie non è separabile dal cemento. A diretto contatto con la pietra, quello che appare il giunto più antico è formato da una malta accuratamente lisciata di impasto chiaro rosa-ambrato con superficie di color bruno scuro. Al di sotto di questa malta la pietra appare bianca, priva di patine e depositi.

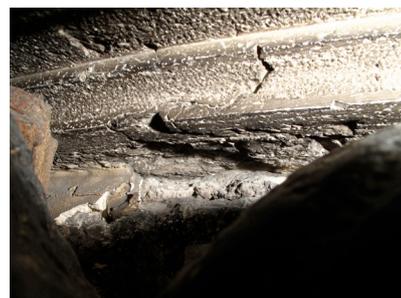
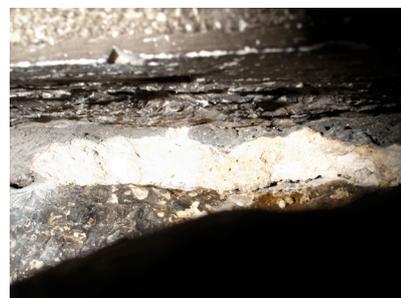
Fig. 10. Saggi 41 e 41bis, eseguiti nel punto di appoggio del cornicione ionico sulle lastre della scultura sottostante la figura alata. Nella figura in alto si osserva, sulla sinistra, un tratto del giunto di sigillatura in maltina rasa-ambrato, compatibile con quella iniziale, e qui del tutto privo di patine in superficie; al di sotto di questo strato il saggio pone in luce la presenza di patina scura sulla pietra. Sulla destra, nella stessa foto si osserva la presenza del giunto iniziale di allettamento posto in opera al momento della posa degli elementi lapidei e privo di ulteriori lavorazioni operate dall'esterno. Nella figura in basso, il prelievo operato in corrispondenza del giunto di allettamento ha posto in luce la sottostante superficie patinata della pietra. Questa situazione potrebbe significare che il trattamento di patinatura dell'elemento scultoreo sia stato eseguito prima della posa in opera, in quanto la superficie patinata è ricoperta dalla malta di costruzione.

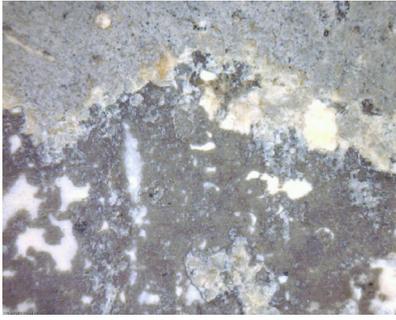
Fig. 11. Immagine al video-microscopio del saggio in corrispondenza di una spalla di finestra, nella zona retrostante gli scuri, probabilmente realizzati nel 1823, e rimasta esente da interventi di epoca successiva. Nella parte inferiore si osserva la superficie della pietra, con patinatura grigio scura realizzata a pennello, di cui sono visibili i segni; nella parte superiore, uno strato sovrapposto di maltina sottile di calce con superficie grigio-chiara, compatibile con l'intervento settecentesco.

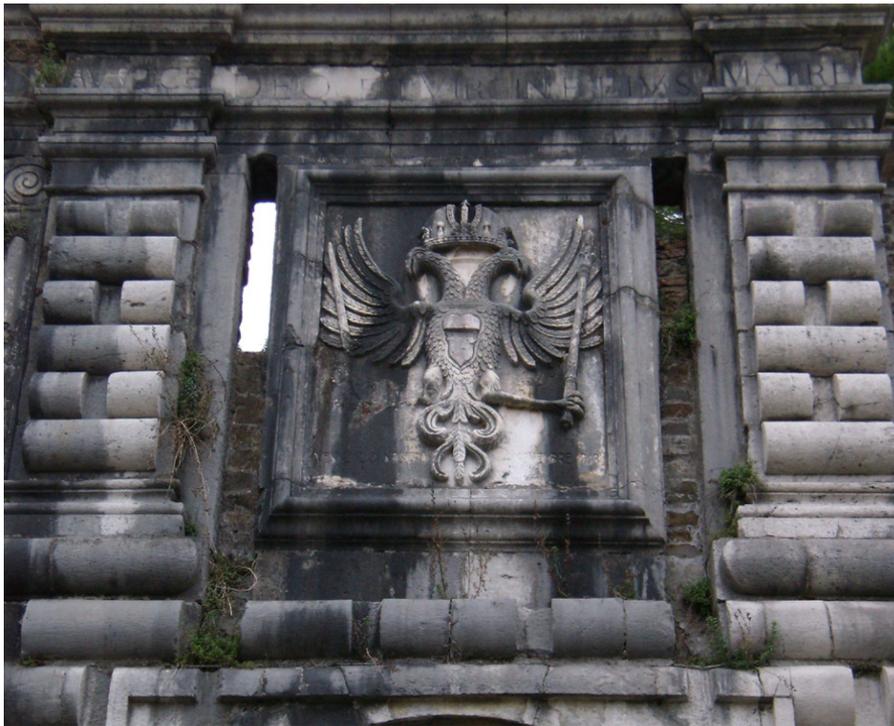
Fig. 15. Nella zona soprastate l'arco sono ben riconoscibili le alterazioni, i depositi superficiali, le incrostazioni, l'erosione e la scagliatura. Inoltre le piante superiori cresciute tra le fughe dei conci hanno causato evidenti fenomeni di disgregazione strutturale e contribuito allo sviluppo del biodegrado.

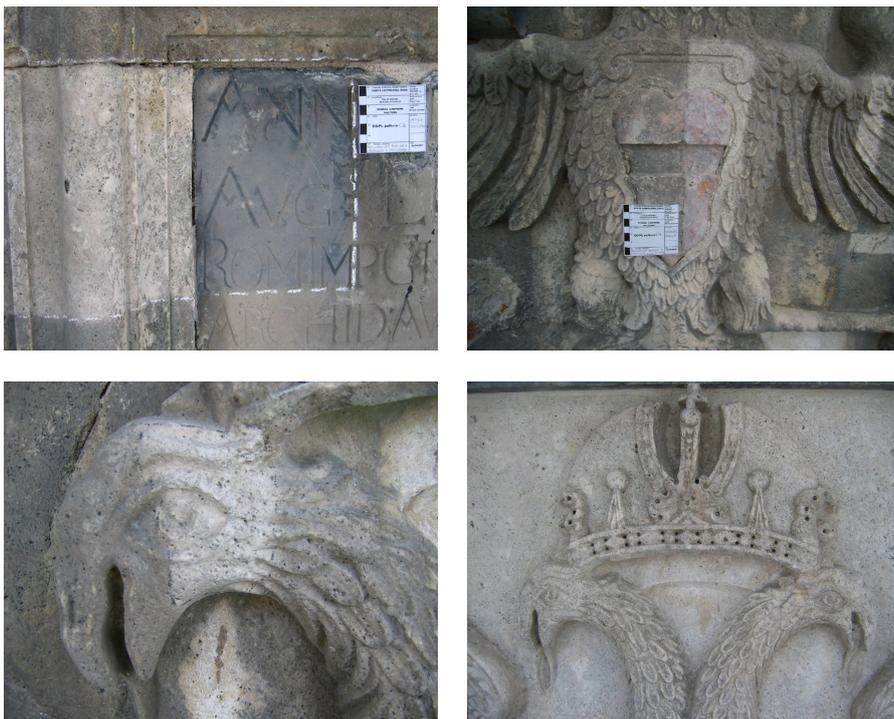
Fig. 16. Prove di pulitura sull'ornato e dettaglio dell'operazione finita con asportazione del particolato atmosferico, l'eliminazione delle patine biologiche, l'assottigliamento delle croste nere.

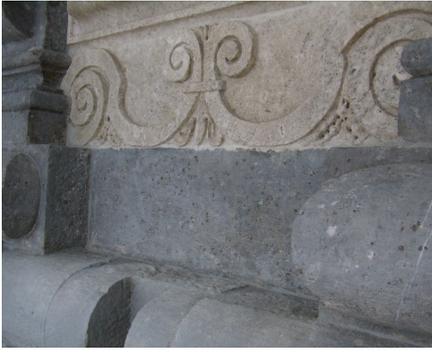
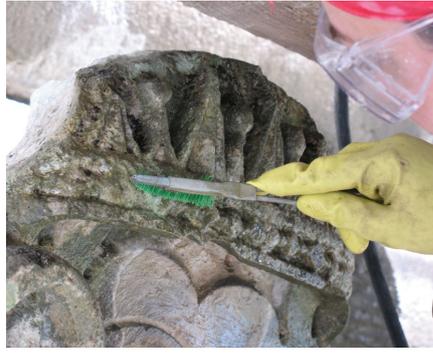
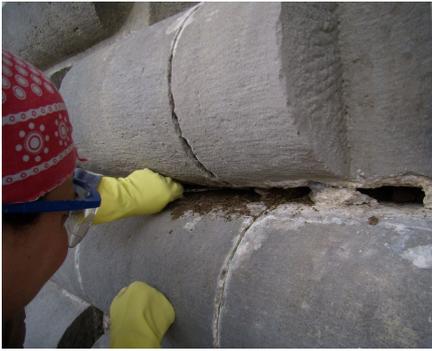
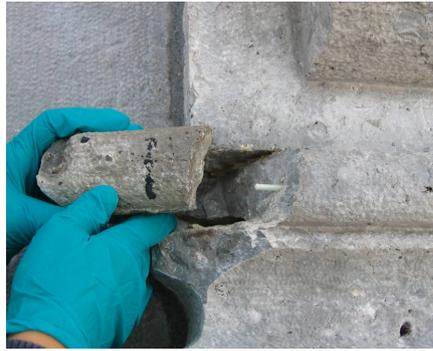
Fig. 17. Le operazioni di pulitura e rimozione dei residui di microorganismi e dei depositi incoerenti con uso di martelline, bisturi, scalpelli e spazzole dal paramento hanno consentito la leggibilità delle decorazioni cromatiche e dei diversi litotipi utilizzati (marmo di Aurisina nella qualità chiara per la cornice dell'iscrizione, calcare grigio scuro del Vallone "Chicciolato" o "Lumachella" per i conci "a bauletto").
