Conoscere per restaurare.

Il tratto di mura medioevali in piazza di Fiera a Trento. Studio, precantiere, progetto di restauro.

Anna Bruschetti
Servizio Restauri - Comune di
Trento

Francesco Doglioni
Istituto Universitario di Architettura
Venezia

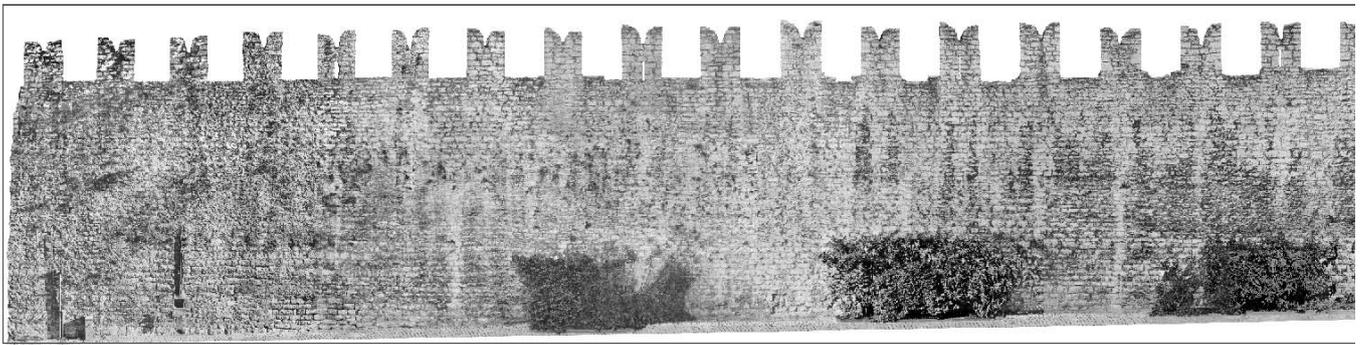
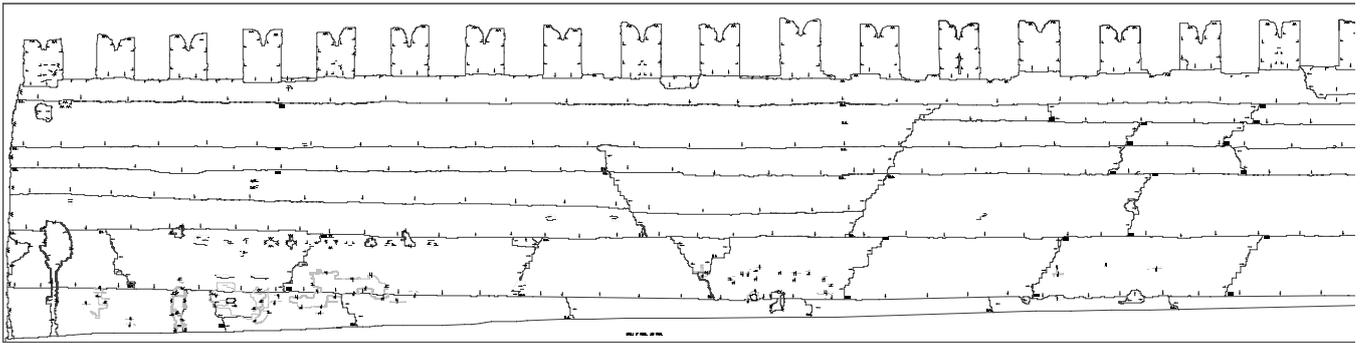
Fig. 5. Fronte Nord: ortopiano fotografico e rilievo di analisi stratigrafico-costruttiva.

ra e sintomo di elevata coesione muraria. Non si trovano infatti imbozzamenti, spancamenti o segnali marcati di possibili cerniere a $1/3$ dell'altezza, relativamente frequenti e pericolose in strutture a cortina. Il quadro fessurativo generale osservabile appare assai limitato. Si deve tuttavia considerare che le relativamente recenti ricoperture dei giunti possono celare elementi fessurativi di qualche entità. La struttura muraria sommitale, su cui sono legate le merlature, è relativamente esile e pertanto dovrà essere oggetto di accurata verifica e di eventuale consolidamento.

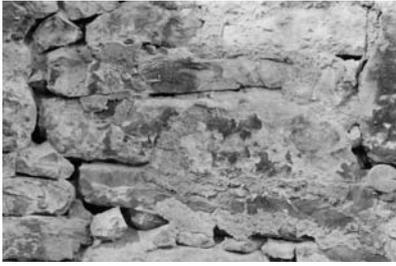
Fig. 8. Fronte Sud: particolare dell'apparecchiatura con evidenziato il degrado dei giunti, in questo punto polverizzati e mancanti.

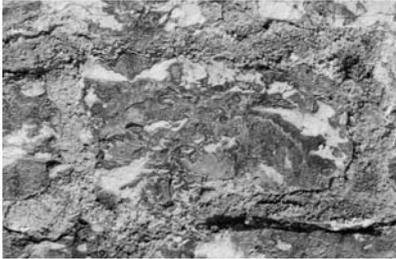
Fig. 9. Fronte Sud. Particolare con, in primo piano, immagine delle crosta nera coprente e efflorescenze saline.

Lo studio stratigrafico effettuato sulla crosta nera ha confermato la sua composizione a base di gesso e particelle carboniose. Si tratta di una crosta spessa e dendritica che non si trova a contatto diretto con l'impasto della malta originale, ma su uno strato di concrezione calcarea

Il risultato delle prove di pulitura con impacchi di carbonato di ammonio non ha soddisfatto le attese: il trattamento intacca solo frammentariamente la crosta dendritica e non ne rimuove la struttura principale. Per arrivare a un risultato apprezzabile i tempi e la concentrazione dovrebbero essere molto aumentati, con tutti gli inconvenienti del caso fra cui la difficoltà a gestire simili modalità e il rischio di sbiancare alcune parti oltre che di lasciare spessori di crosta in altre. La pulitura con metodo Jos è risultata invece più efficace, riuscendo a eliminare lo spessore dendritico e mantenendo al di sotto la patina di colore più caldo, color miele.

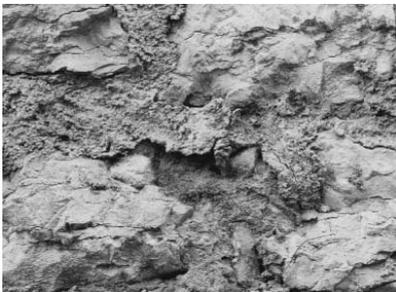
Fig. 10. Fronte Nord: particolare con giunti di malta cementizia a bordo scarsamente aderente alla pietra.

Tale intervento tuttavia riveste una notevole rilevanza, anche per ragioni percettive. La rimozione di tali malte dovrebbe favorire la leggibilità delle bancate costruttive, rimettendo in luce dove possibile le malte precedenti. I criteri e metodi di esecuzione di parziale rifugatura dei giunti con una nuova malta, risulta quindi rilevante per la leggibilità e la percezione del paramento. A tal fine la nuova malta di fugatura del giunto, da impiegare solo per risarcire le lacune, dovrà avere caratteristiche compatibili con quella iniziale: legante e inerti dovranno essere appositamente vagliati e campionati per composizione, cromia e granulometria ed i nuovi giunti dovranno essere realizzati leggermente sottosquadro, con attenzione a raccordarsi alle malte precedenti in modo da rendere esplicito e riconoscibile il nesso stratigrafico.

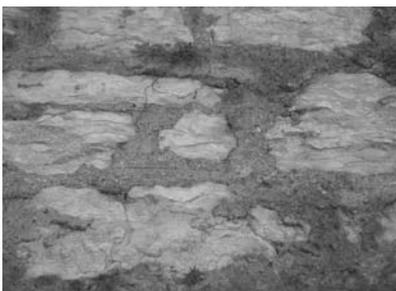
Fig. 11. Fronte Nord: particolare con malta originale stilata.

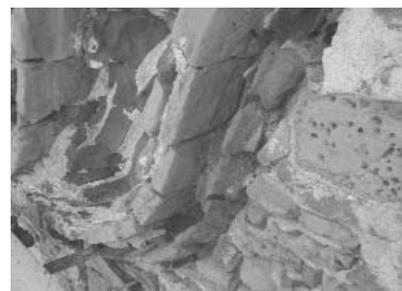
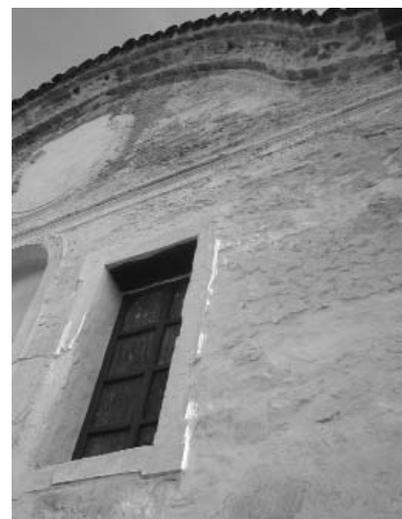
Fig. 12. Cornicione di coronamento curvilineo: stato di degrado.
