Conoscenza, cantiere, gestione e manutenzione

Atti dei seminari in Archeologia dell'Architettura
Trento, 2008-2010

La pubblicazione riunisce i contributi presentati ai seminari in Archeologia dell'Architettura su ***Il restauro e l'edificio e L'architettura religiosa e il restauro*** (Trento, Castello del Buonconsiglio, 12 dicembre 2008 e 25 novembre 2010).

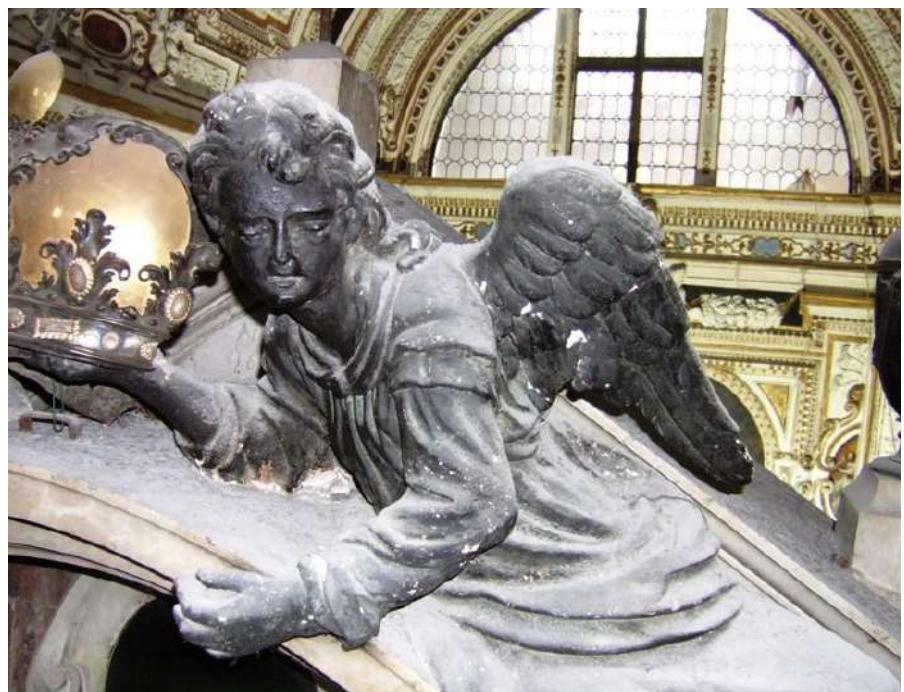
Fig. 2. Altar maggiore: angelo del timpano prima del restauro.

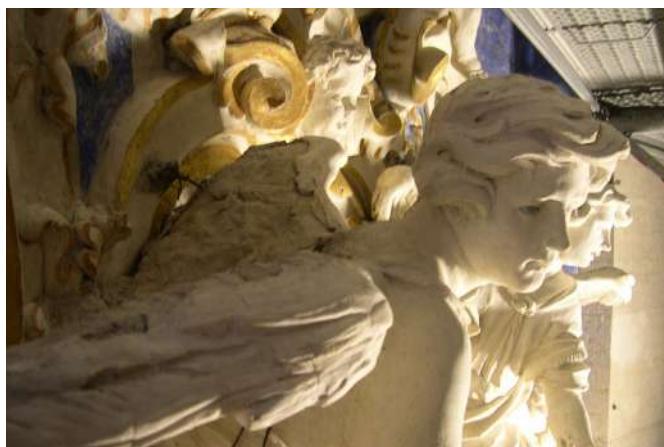
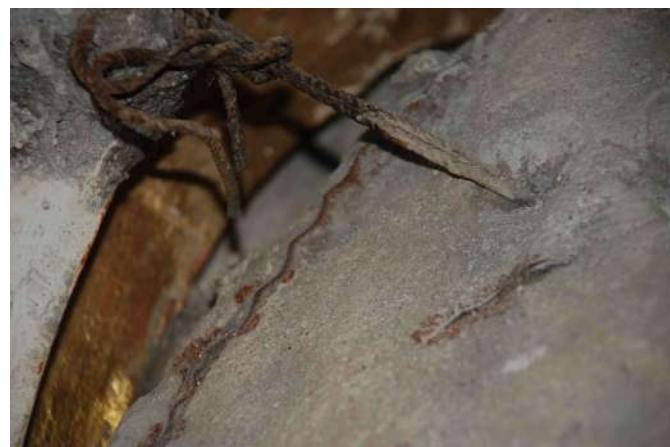
Fig. 17. Strati di finitura e di modellatura visibili nel degrado.

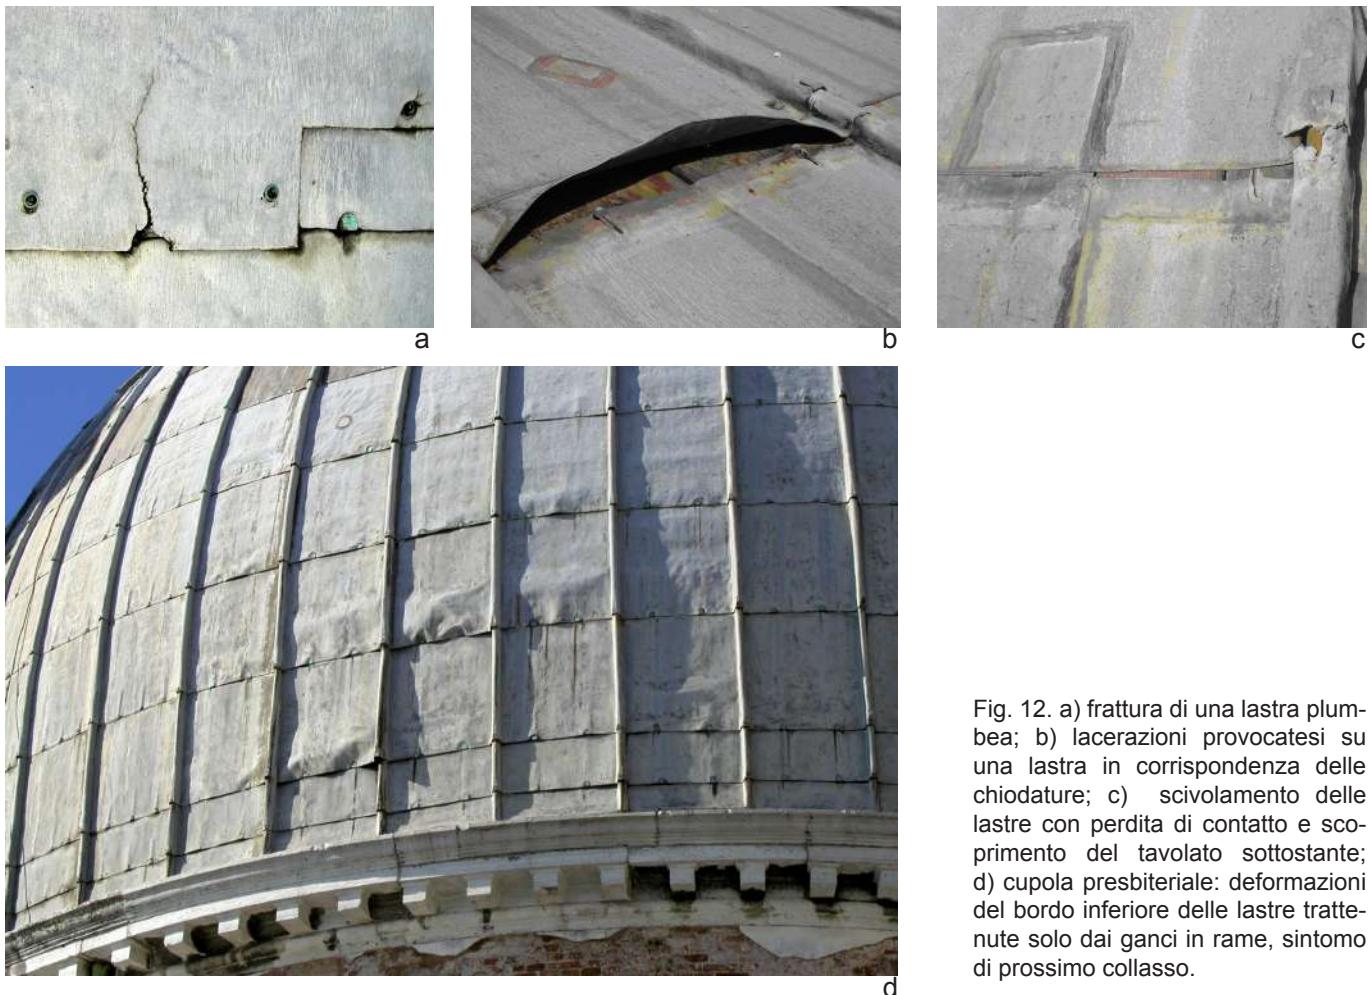
Fig. 12. a) frattura di una lastra plumbea; b) lacerazioni provocatesi su una lastra in corrispondenza delle chiodature; c) scivolamento delle lastre con perdita di contatto e scopriamento del tavolato sottostante; d) cupola presbiteriale: deformazioni del bordo inferiore delle lastre tratteggiate solo dai ganci in rame, sintomo di prossimo collasso.

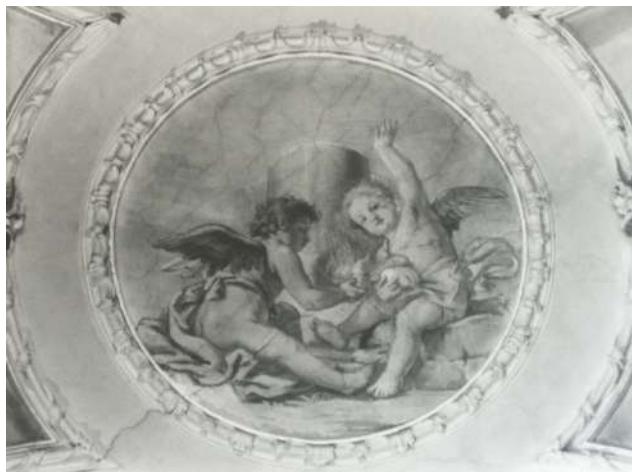
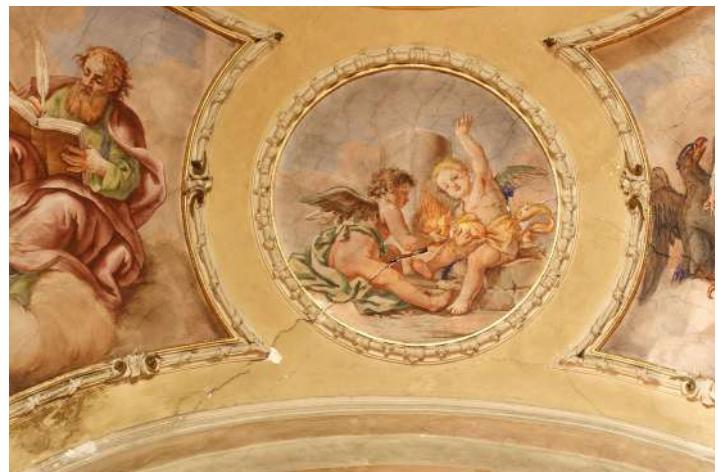
Fig. 7. Dettaglio di una parte della copertura del presbiterio con lesione preesistente (foto Archivio parrocchiale, 1980) riattivata dal sisma del 2004 (a destra).

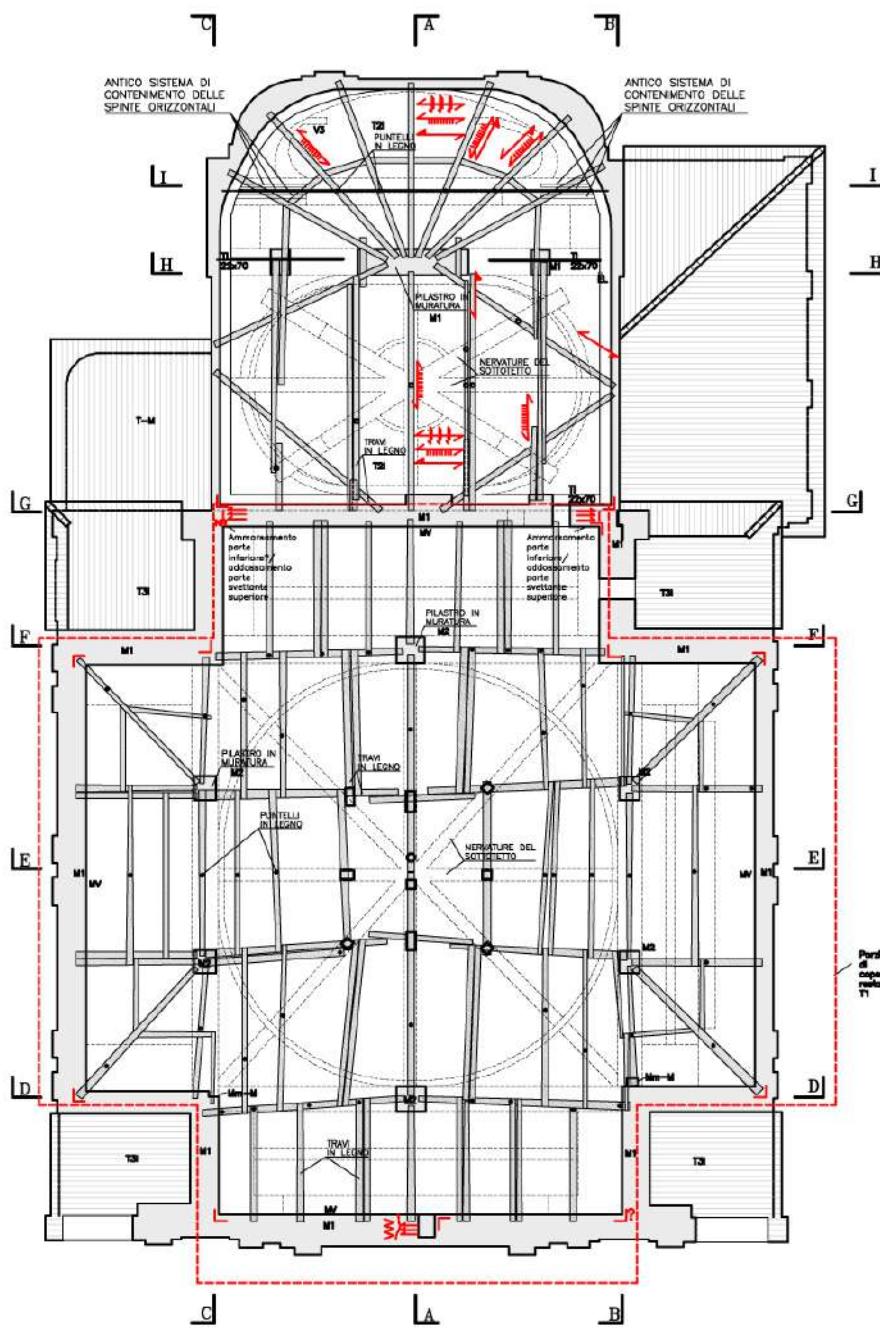
Fig. 11. Pianta dell'orditura del tetto con indicazione delle principali forme di degrado.

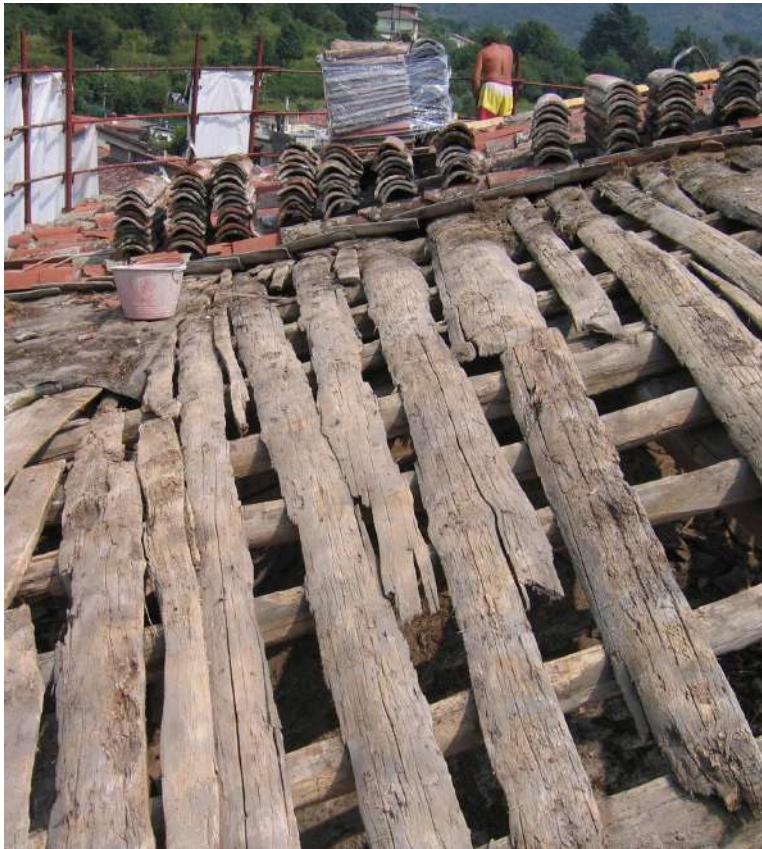
Fig. 12. Dettaglio del tavolato discontinuo.

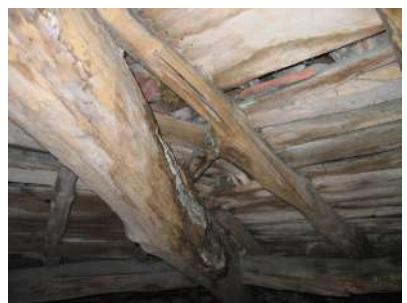
Fig. 16. Dettaglio del degrado dell'orditura lignea del tetto.

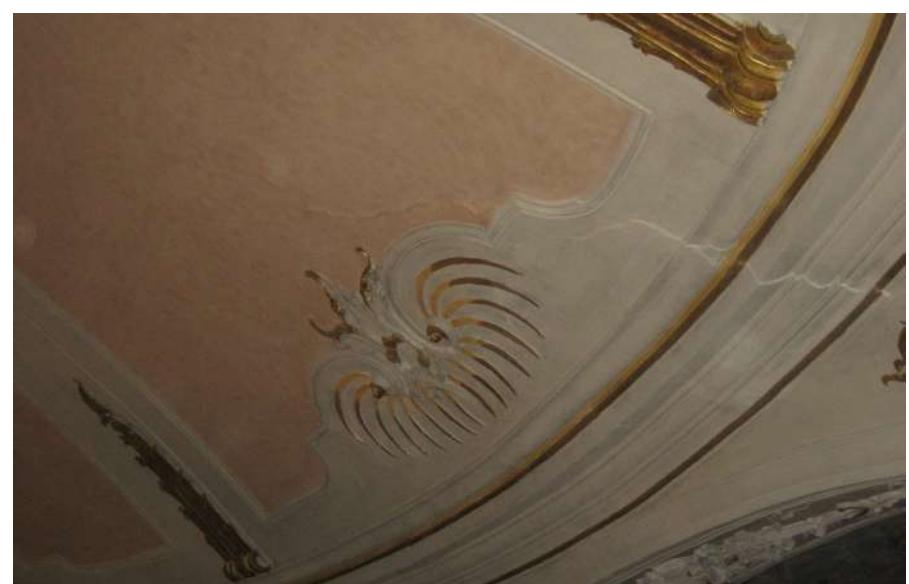
Fig. 39. La lesione della cupola è stata riparata conservando la percepibilità della dislocazione dei cigli, a testimonianza del disastro pregresso.

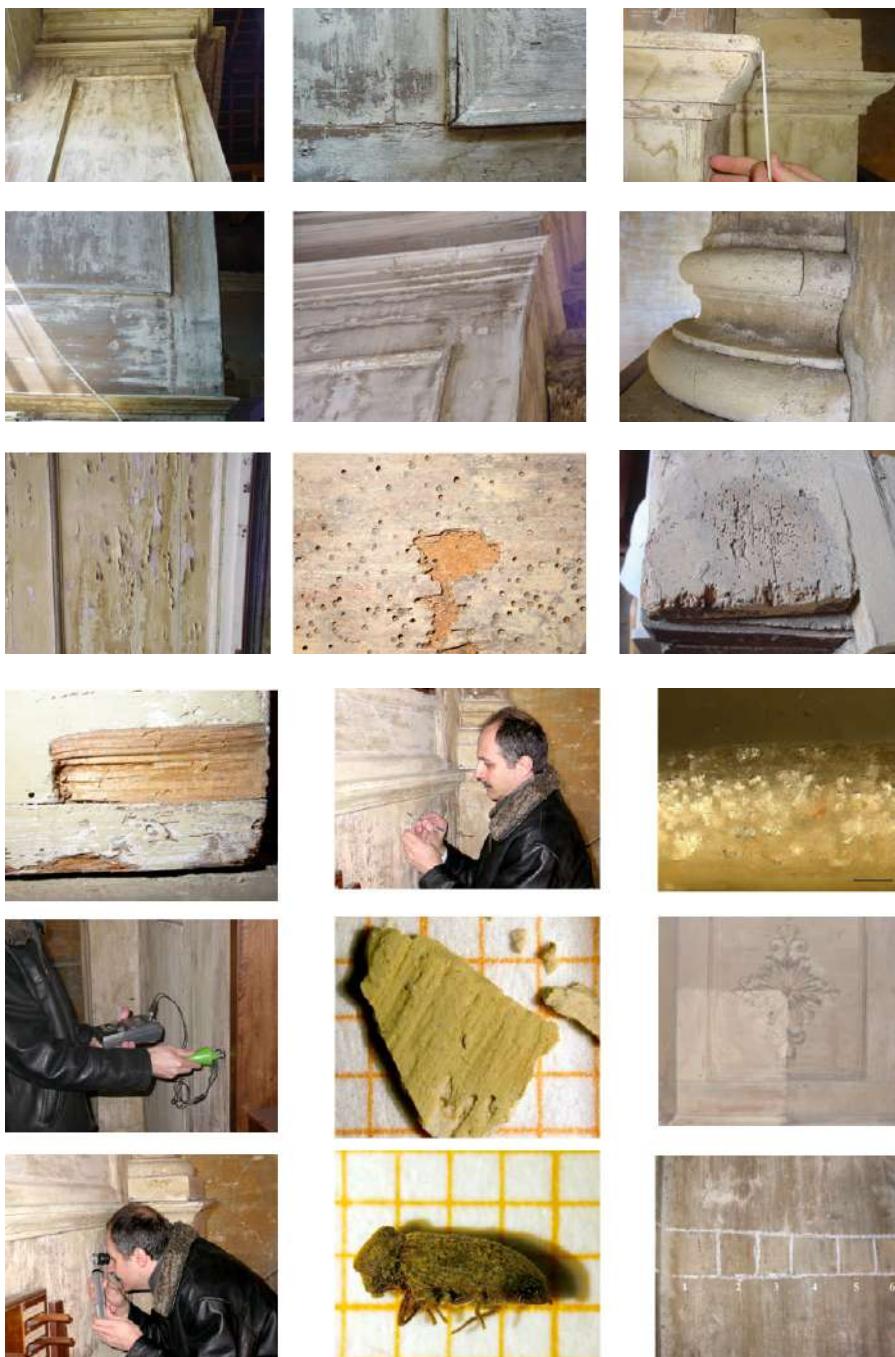
Fig. 18. Fenomeni di degrado presenti sull'organo e indagini diagnostiche non invasive.

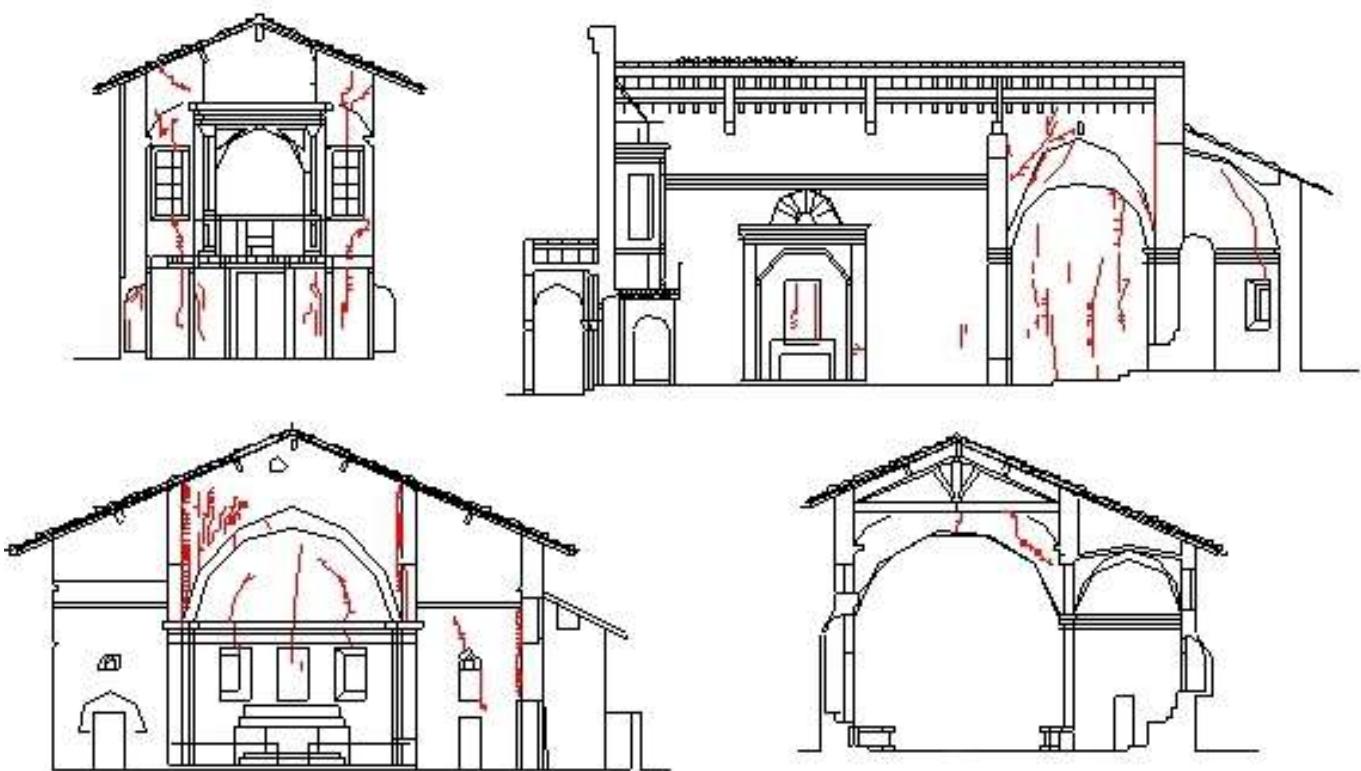
Nel transetto le fessure più evidenti erano concentrate sulla parete nord, comune alla villa adiacente, e la loro fitta diffusione rendeva discontinua in più parti la muratura. Sempre nel transetto la parete sud presentava anch'essa un'ampia lesione d'angolo, in corrispondenza della muratura della sacrestia. Anche i due archi che definiscono lo spazio

Fig. 23. Rilievo del quadro fessurativo.
