**Il restauro dei castelli:
analisi e interventi sulle architetture fortificate.
Conoscere per restaurare.**

Atti dei seminari in Archeologia dell'Architettura
Trento, 2002-2004

SEMINARIO IN ARCHEOLOGIA DELL'ARCHITETTURA, Trento, 2002

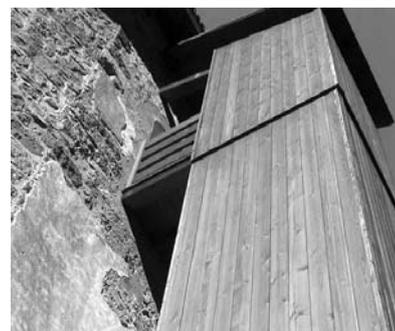
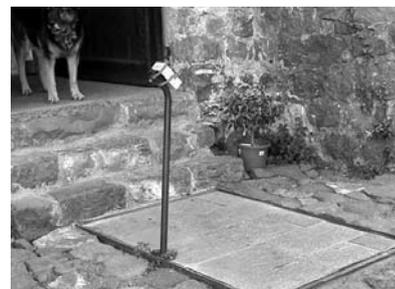
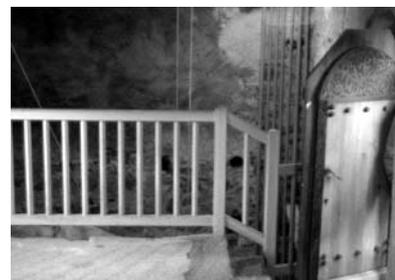
Fig. 6. Ascensore, pedana mobile per disabili e nuovi parapetti in legno per la sicurezza del percorso di visita.

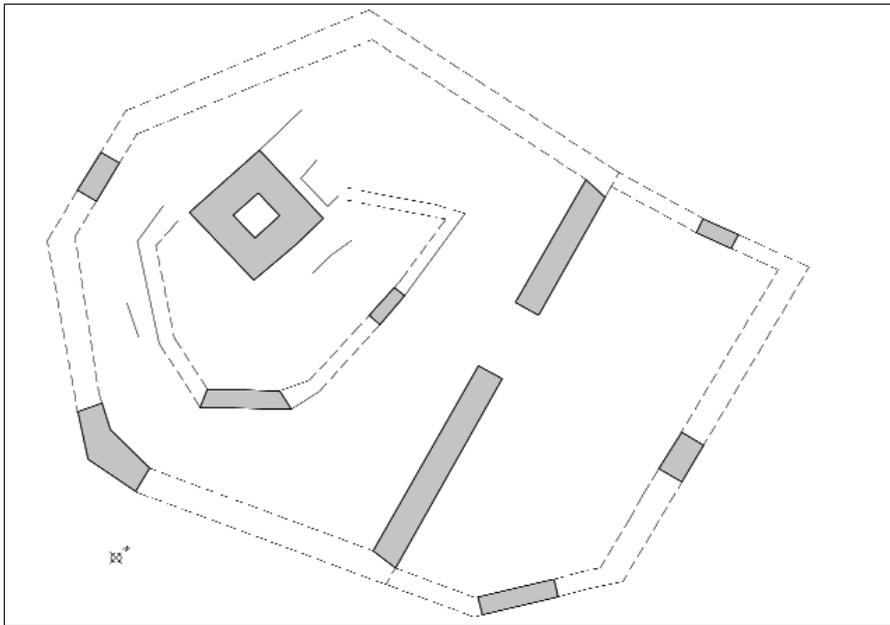
Fig. 4. Primavera 1997: le sopravvivenze murarie. Rilievo: C. Salizzoni.

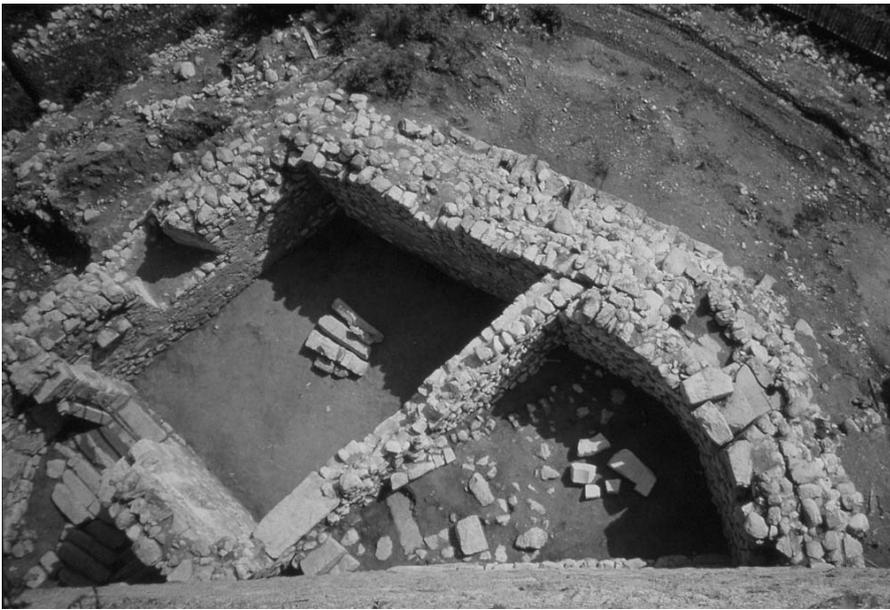
Fig. 7. Vani "D-E": immagine complessiva dall'alto al termine dei lavori di scavo.

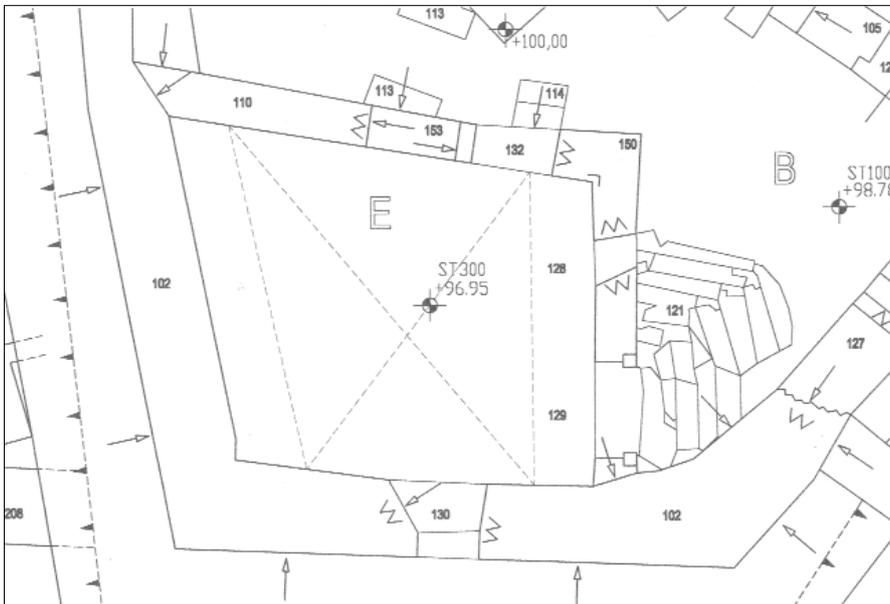
Fig. 8. Vano "E": pianta con analisi morfologico-stratigrafica degli alzati.

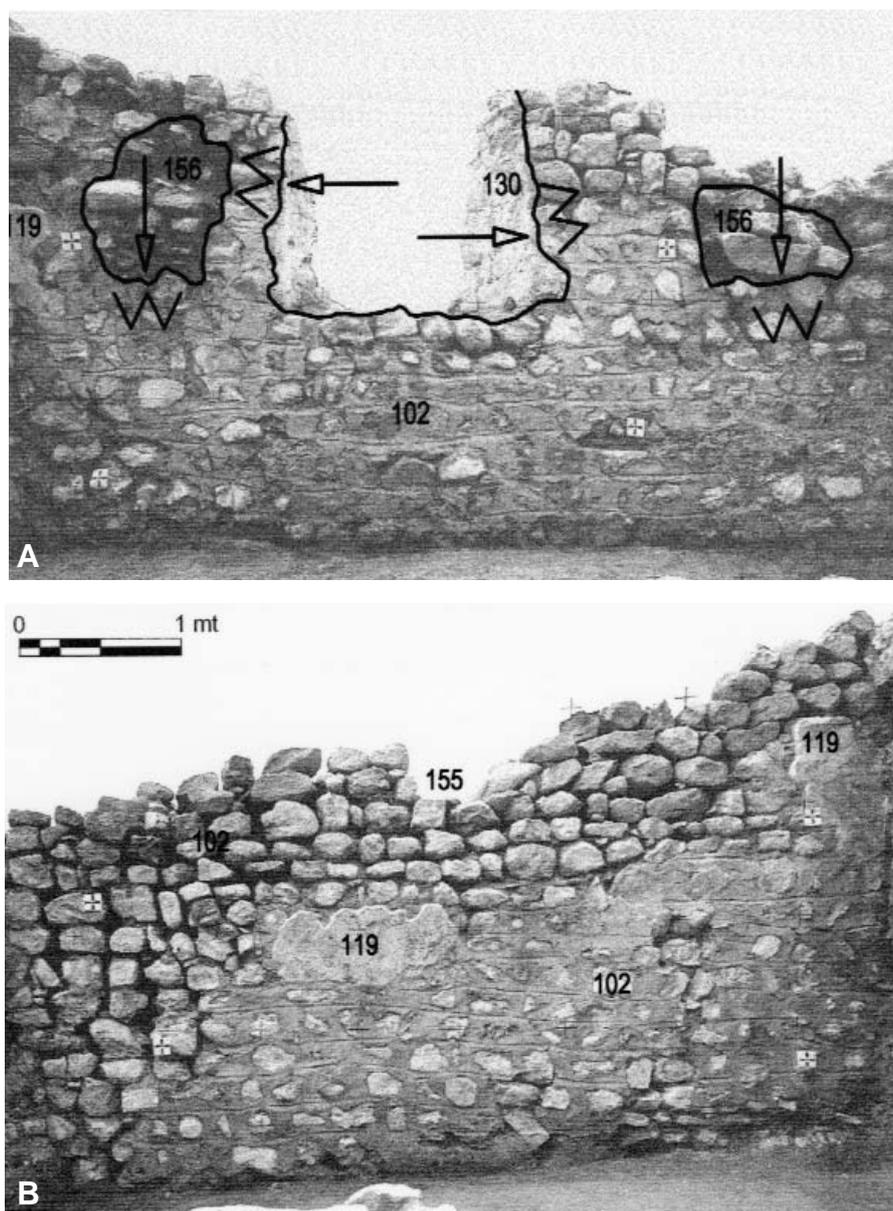
Fig. 9. Vano "E": analisi morfologico-stratigrafica degli alzati. A) prospetto interno lato Est; B) prospetto interno lato Sud; C) prospetto interno lato Nord; D) prospetto interno lato Ovest.

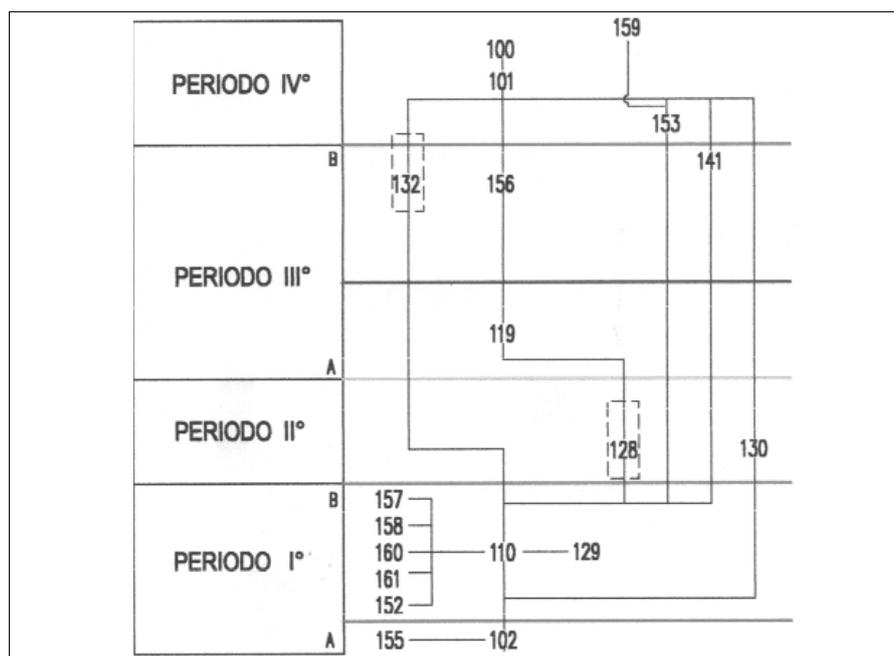
Fig. 11. Vano "E": diagramma stratigrafico.

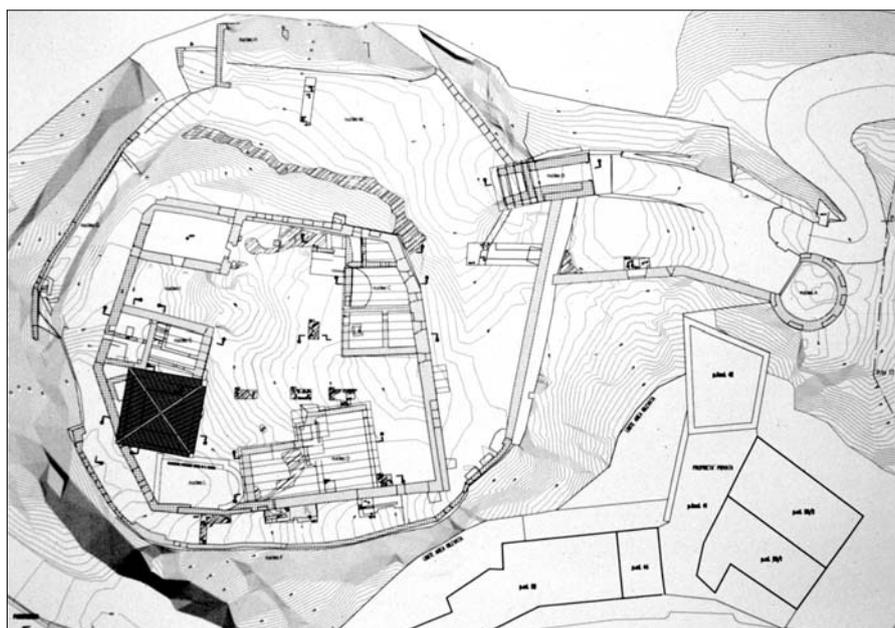
Fig. 4. Rilievo planialtimetrico (Annalisa Bonfanti e Claudio Clamer, Soprintendenza per i beni architettonici/Provincia autonoma di Trento).

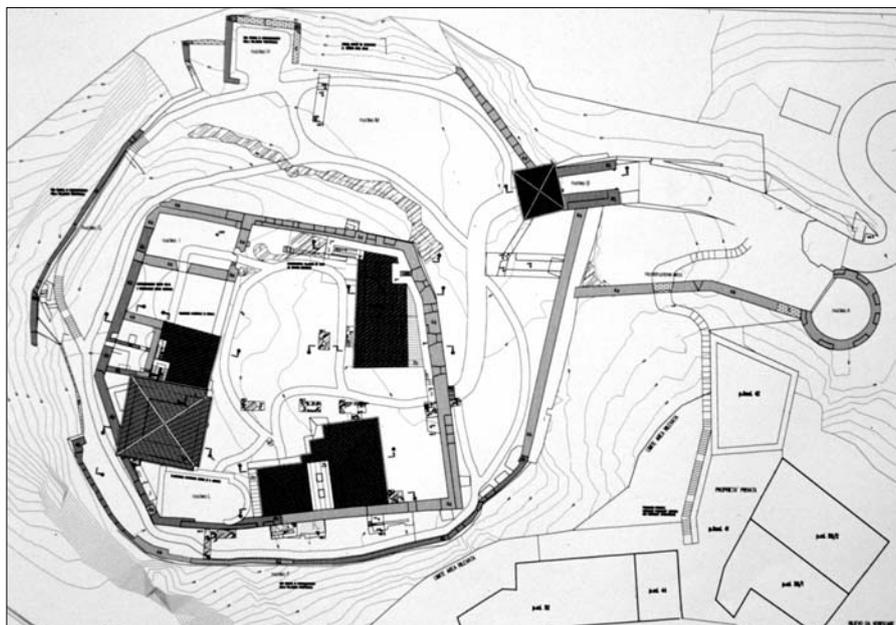
Fig. 5. 2001: progetto preliminare (arch. Michela Cunaccia, arch. Francesco Doglioni). Quadro d'insieme con indicati i percorsi e i corpi di cui è prevista la protezione con copertura.

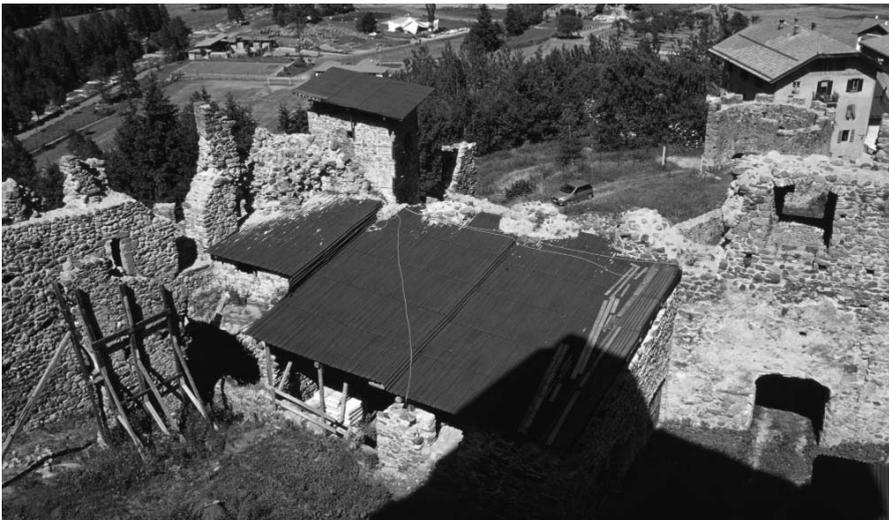
Fig. 6. Le attuali coperture provvisorie della porta-torre di accesso e del corpo con strutture voltate addossato al lato interno della prima cinta.

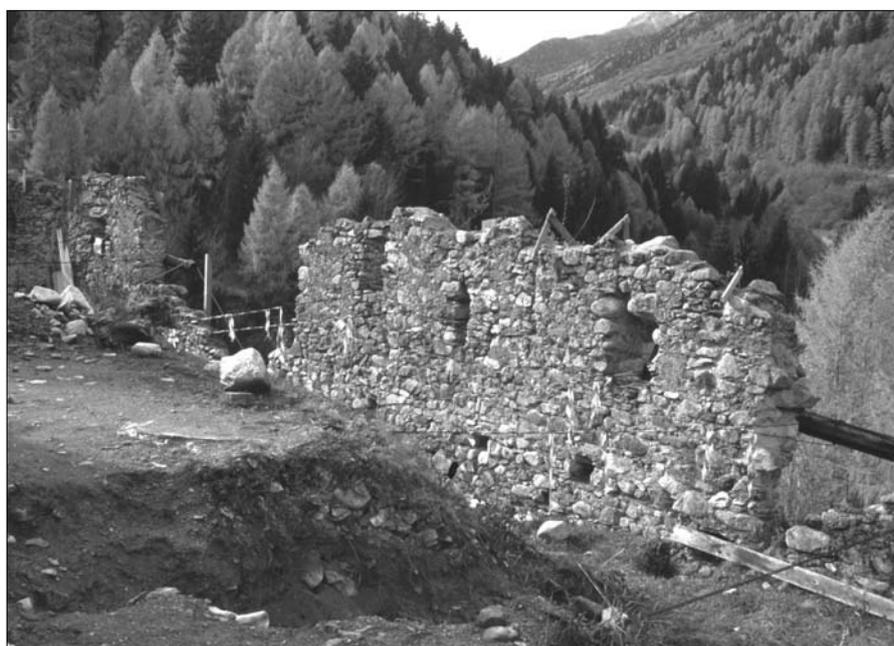
Fig. 9. Zona Ovest: tratto tra la prima e la seconda cinta. Stato attuale con le tirantature provvisorie di contenimento.

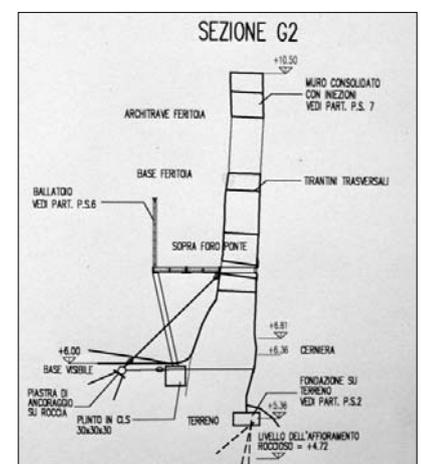
Fig. 10. 2002: progetto definitivo (arch. Cinzia D'Agostino, arch. Francesco Doglioni): zona Ovest, prospetto interno con il camminamento su ballatoio che assume anche funzioni di contenimento della muratura.

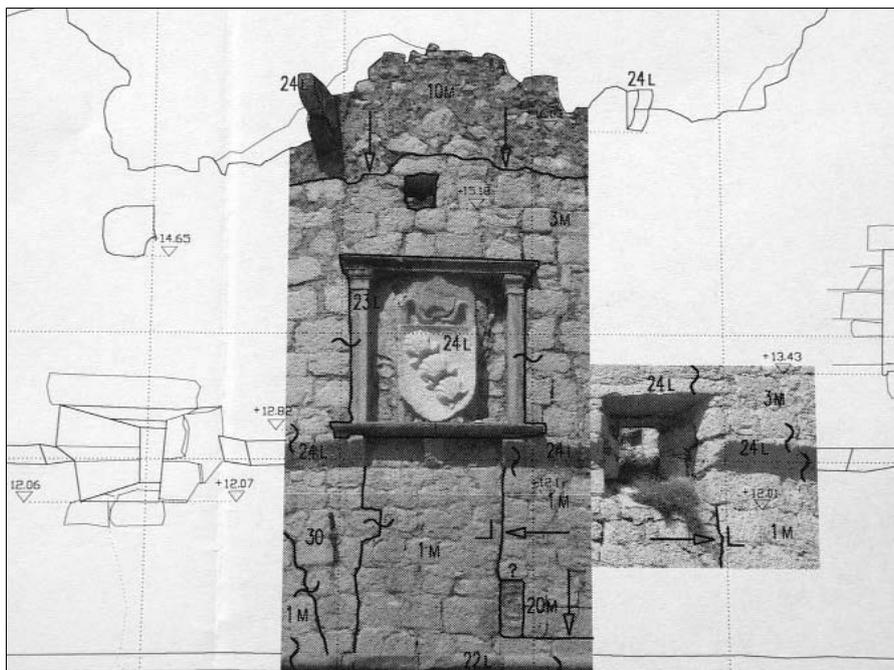
Fig. 9. Bastione veneziano di Riva del Garda: fronte Est (particolare analisi stratigrafica).

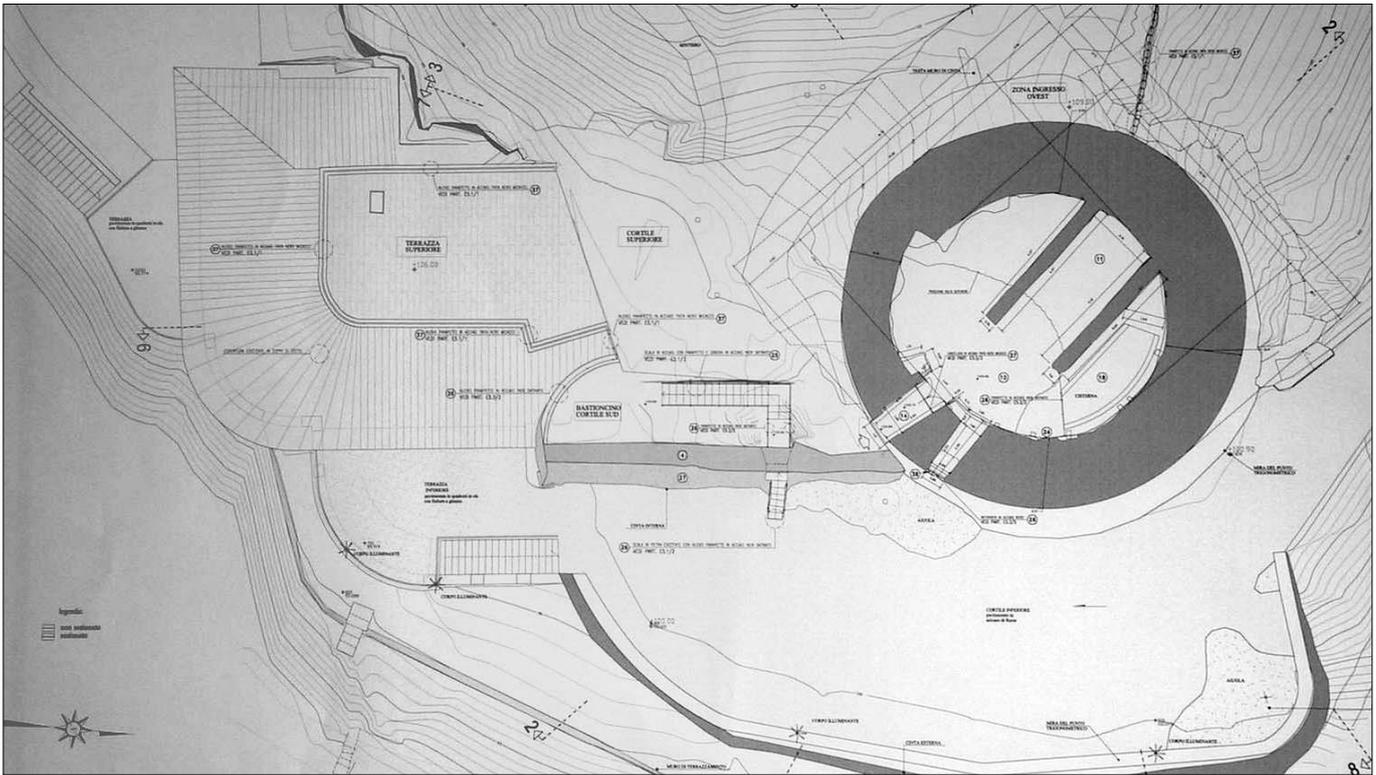
Fig. 10. Il "Bastione": progetto di restauro (planimetria generale).

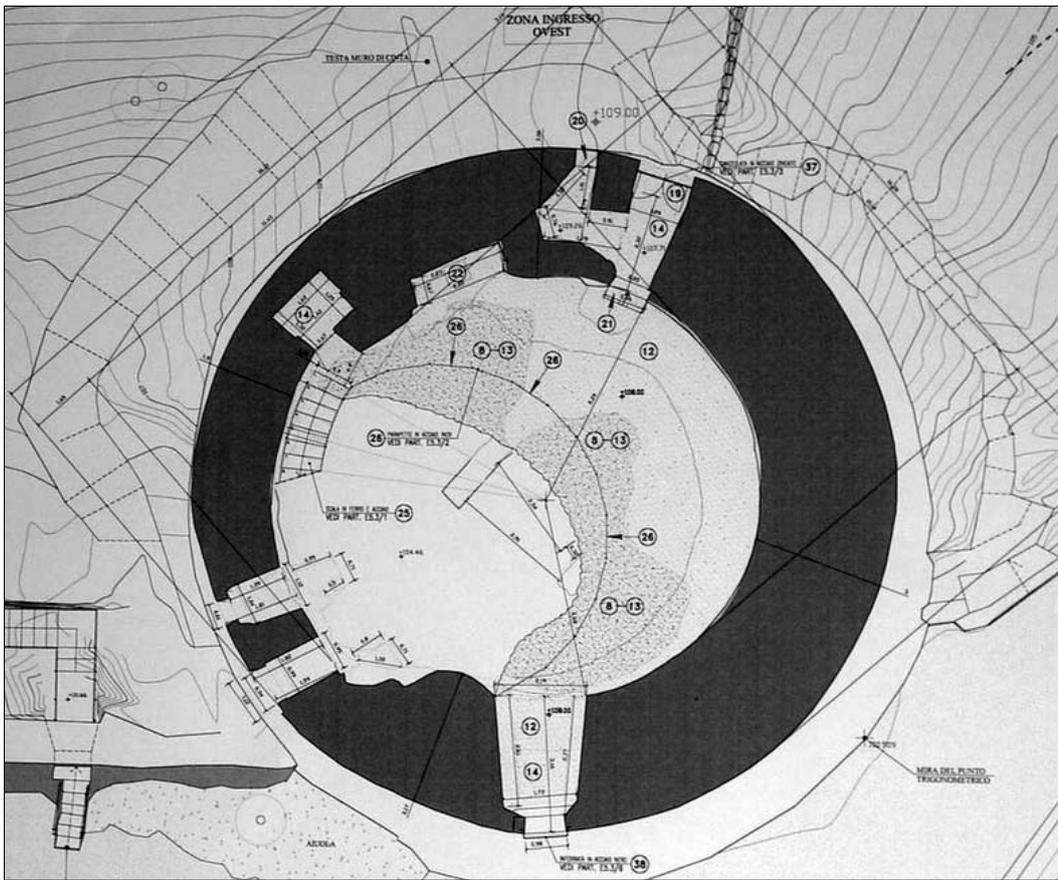
Fig. 11. Progetto di restauro: planimetria secondo livello.

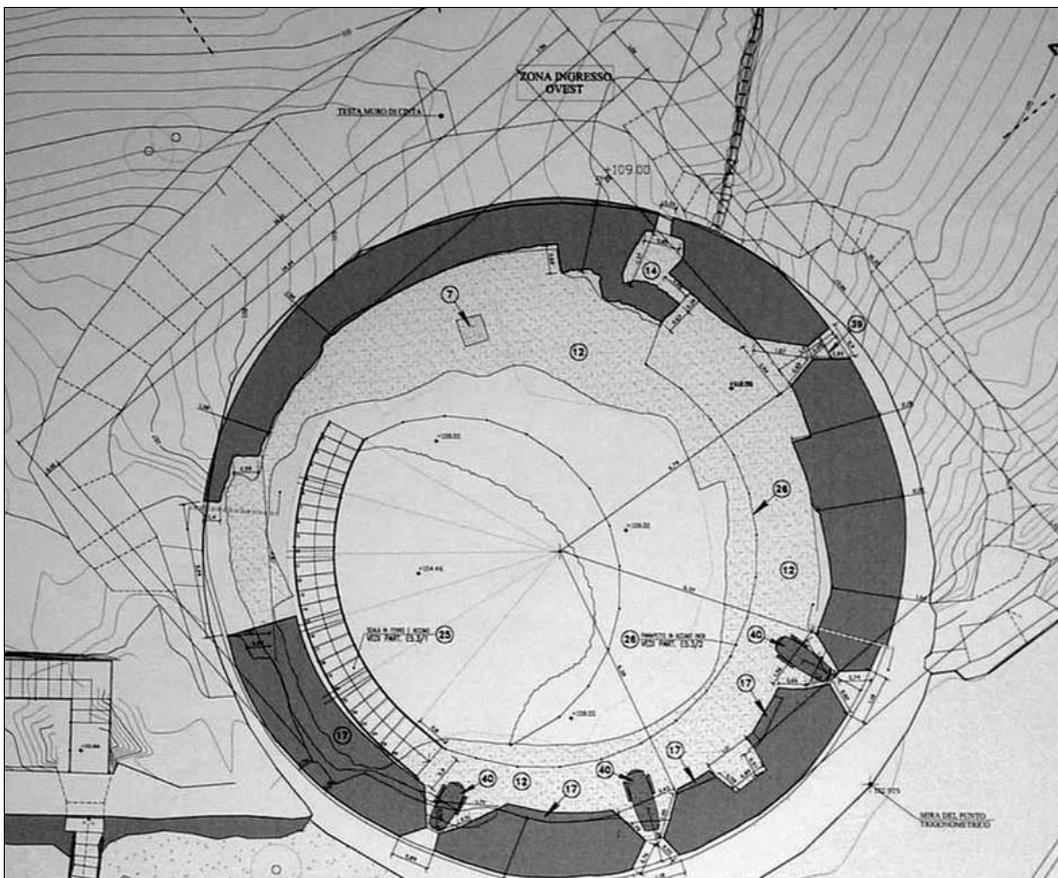
Fig. 12. Progetto di restauro: planimetria terzo livello.

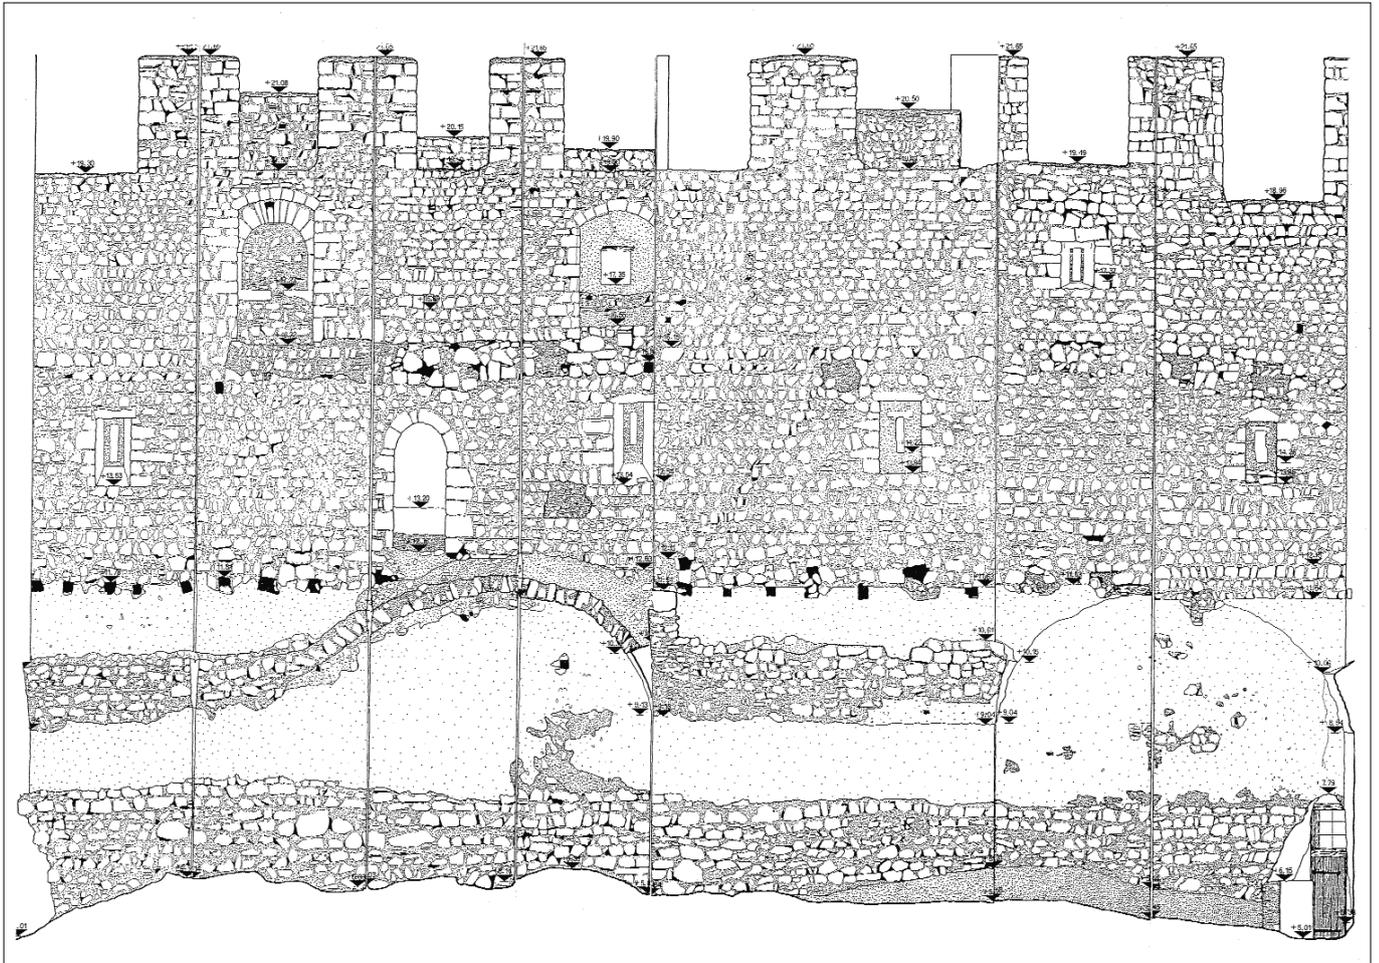
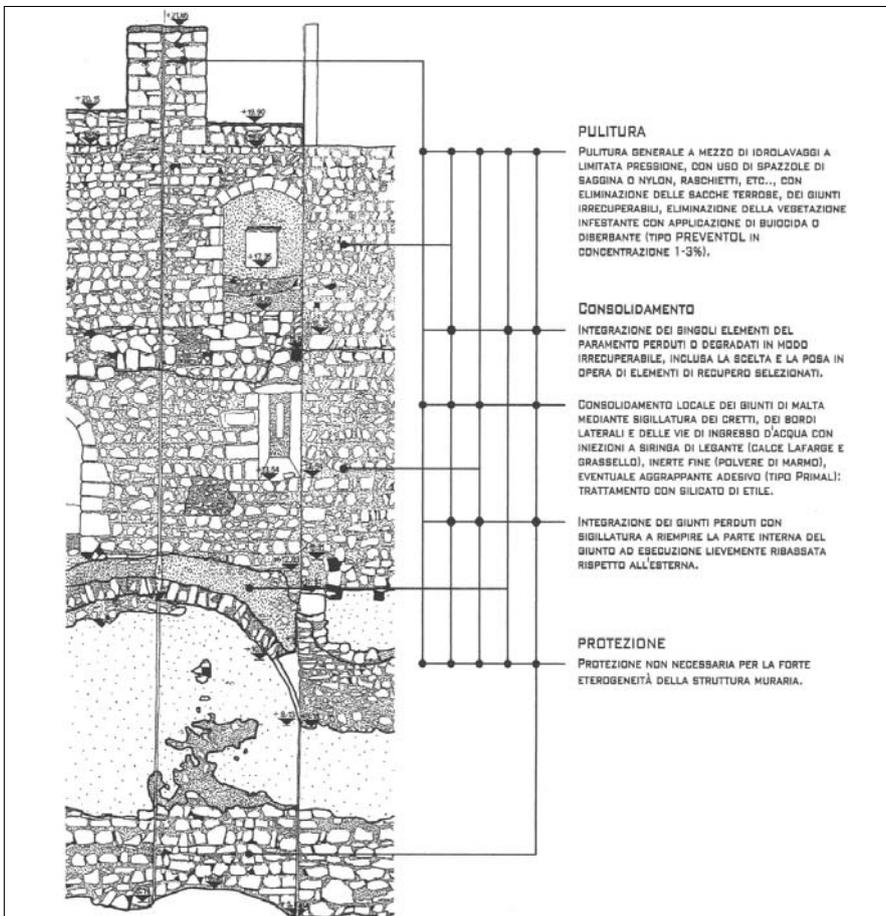
Fig. 8 (in alto). Mastio: muratura interna. Rilievo morfologico (sviluppo).

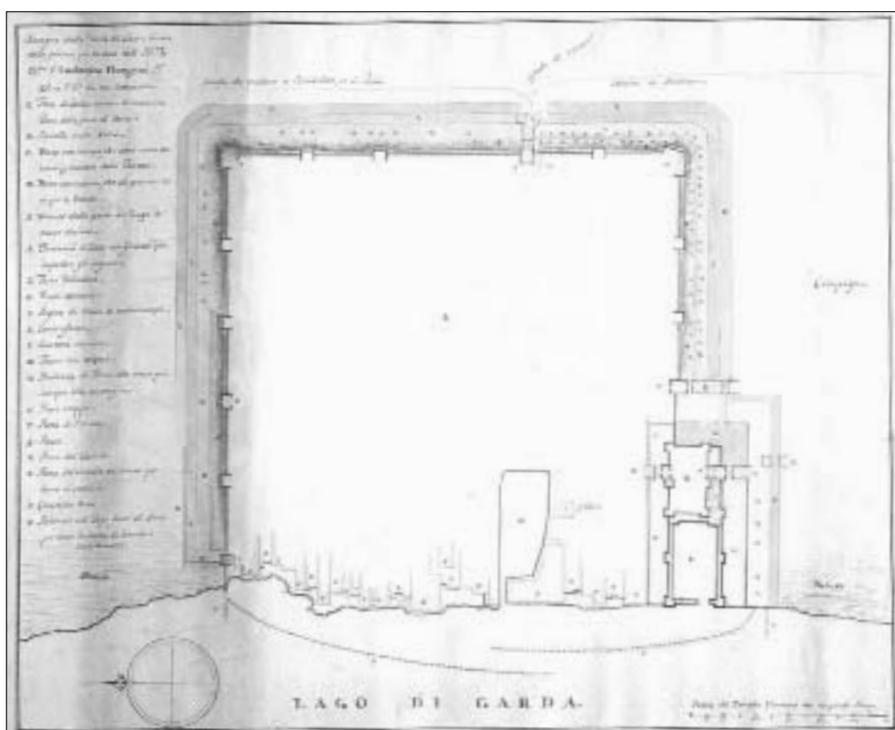
Fig. 3. Metà XIX sec ca. Pianta e sezione del castello di Lazise. Kriegsarchiv, Wien.

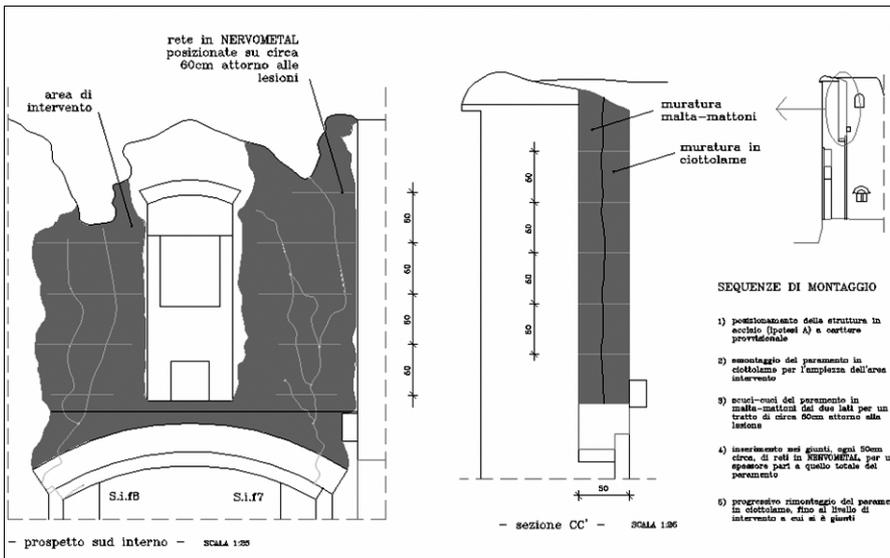
Fig. 17. Ipotesi B: inserimento di reti in nervometal in corrispondenza delle lesioni passanti nelle asole (a lato); smontaggio e rimontaggio dell'arco a tutto sesto con inserimento di tessuto in frp (in basso).

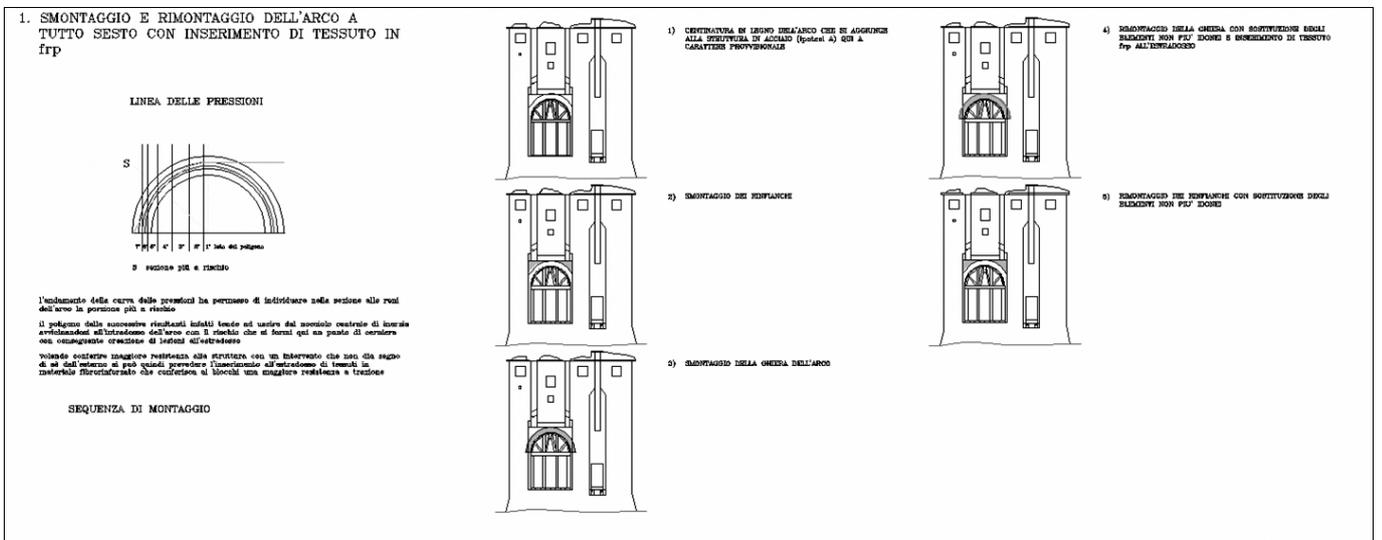
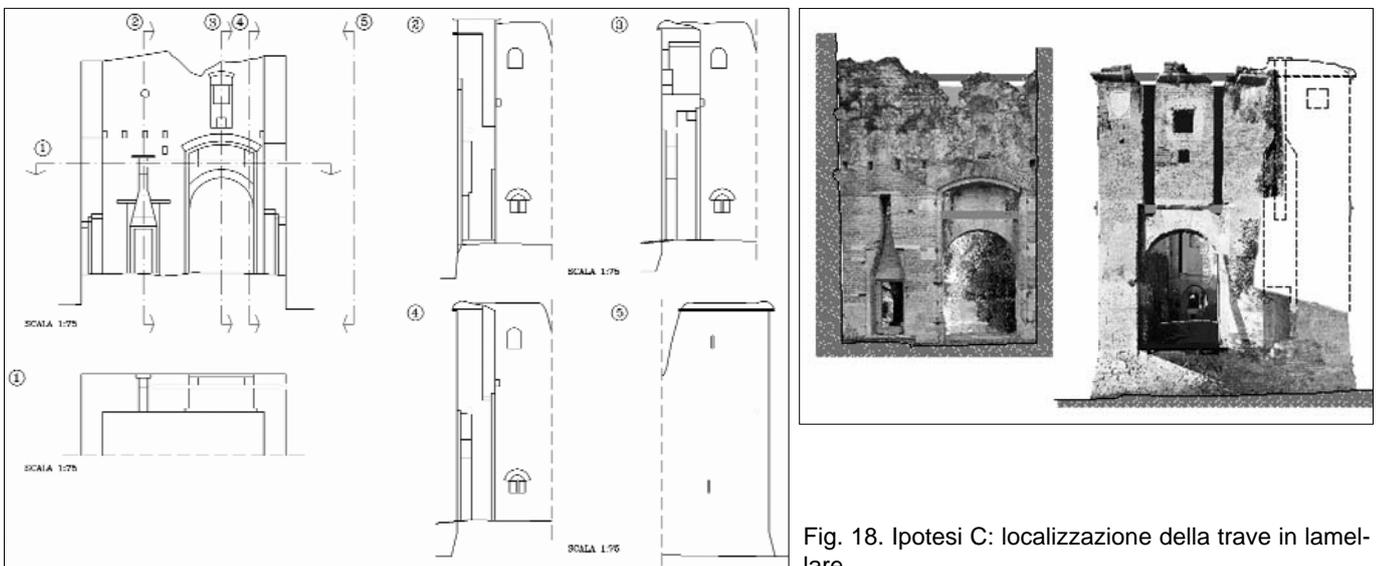
Fig. 18. Ipotesi C: localizzazione della trave in lamellare.

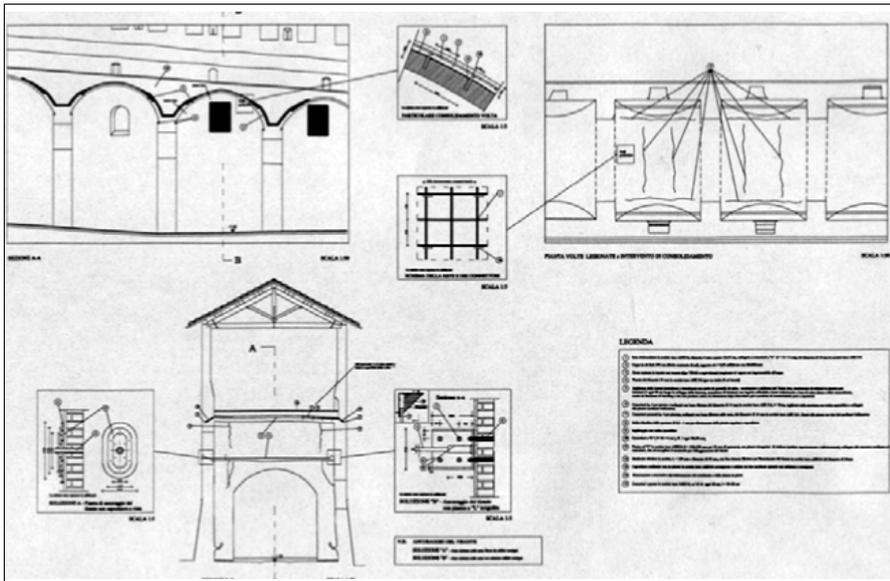
Alla volta fessurata è stata affiancata una nuova volta in conglomerato cementizio armato, collaborante con quella in muratura, dopo aver interposto tra esse uno strato isolante di materiale traspirante al vapore, ma impermeabile all'acqua. La nuova volta è stata armata con una rete in acciaio inox ed è stata collegata alla volta in muratura mediante connettori (fig. 5). Per far fronte al divaricamento dei muri perimetrali, sono stati posti in opera tre coppie di tiranti posti all'estradosso degli archi trasversali, in corrispondenza di una risega presente sopra gli archi stessi.

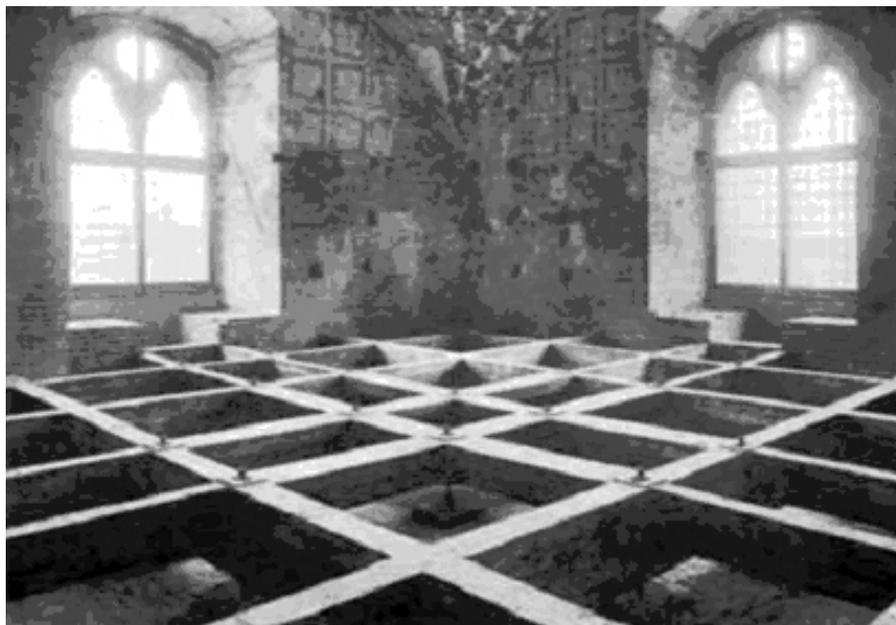
Fig. 10. Pavia: castello visconteo. Torre Sud/Ovest: consolidamento della volta, progettato da Ambrogio Annoni (1925), tramite grigliato in c.a.

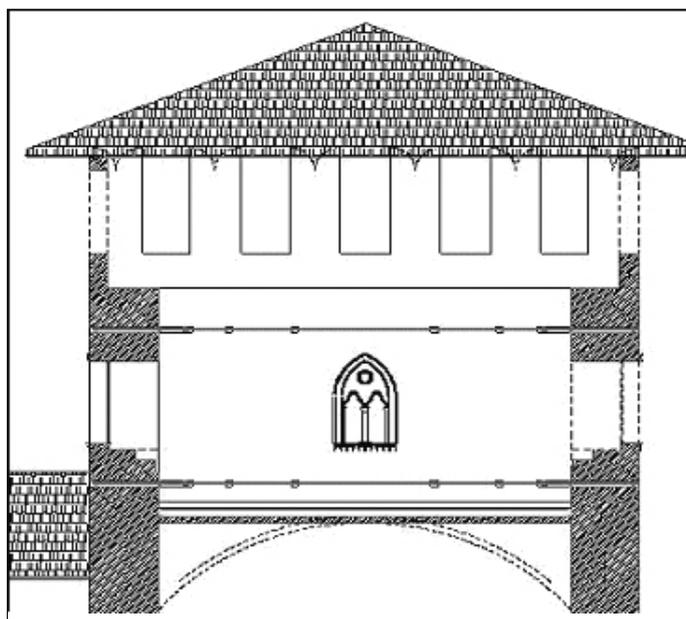
Fig. 17. Pavia: castello visconteo. Torre Sud/Est: sezione con indicata la posizione delle tirantature.

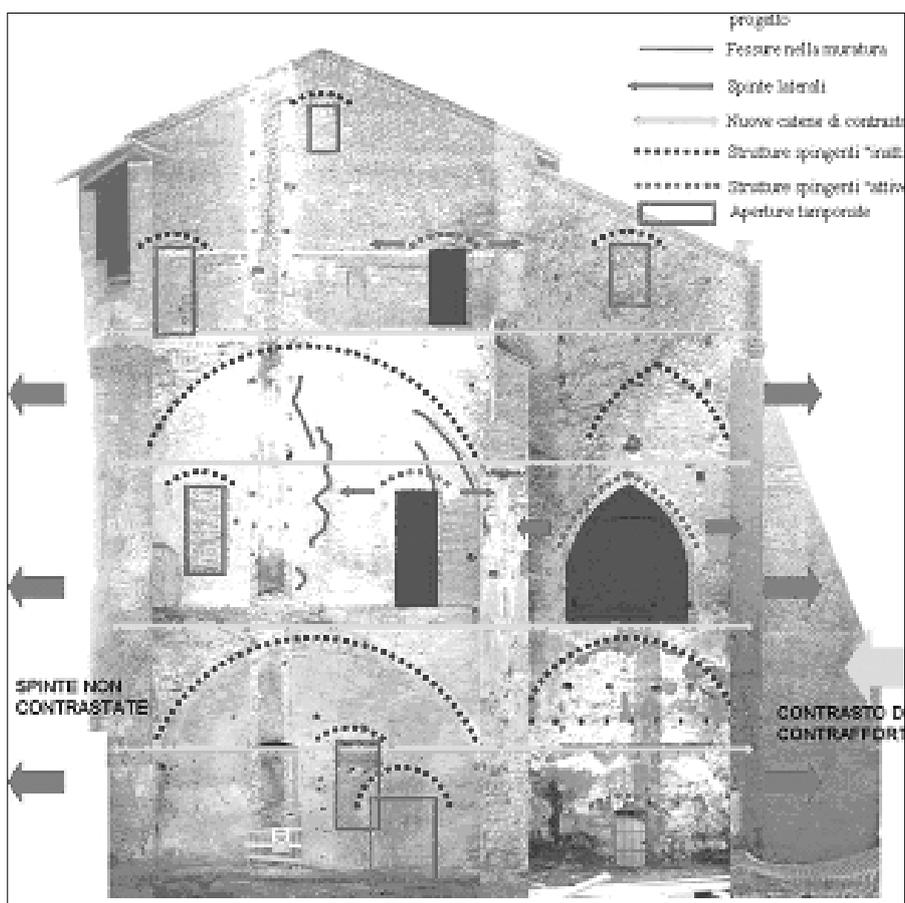
Fig. 20. Melegnano (Milano), castello medico: particolare dei risarcimenti e dei frenelli in muratura utilizzati per ricostituire la monoliticità delle volte.

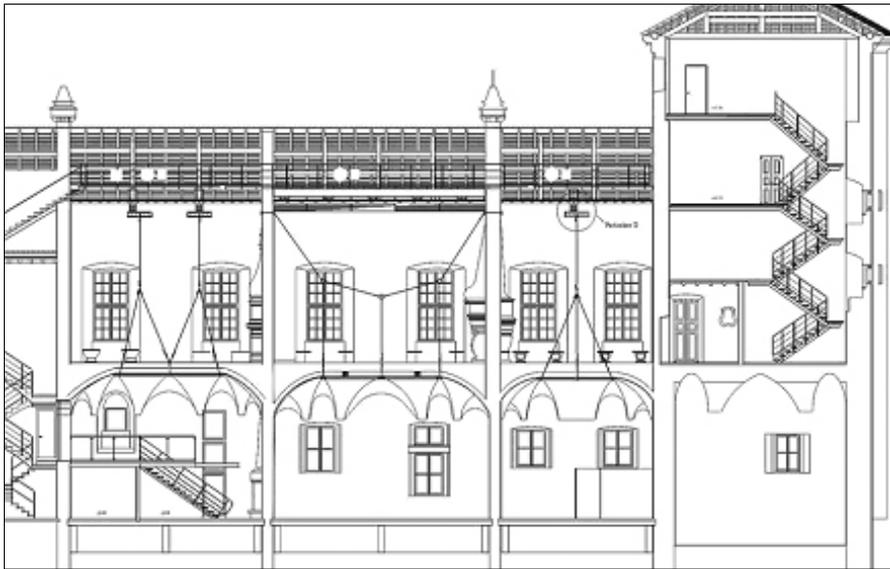
Fig. 22-23. Melegnano (Milano): intervento di consolidamento sulle volte.

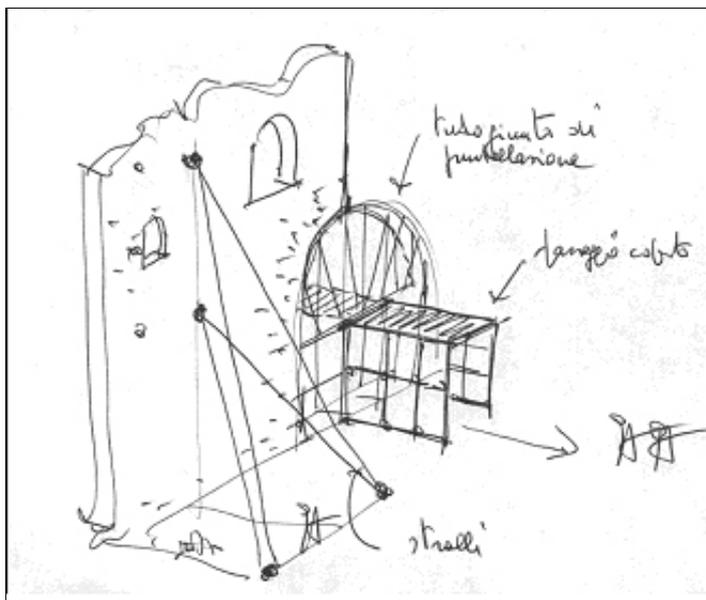
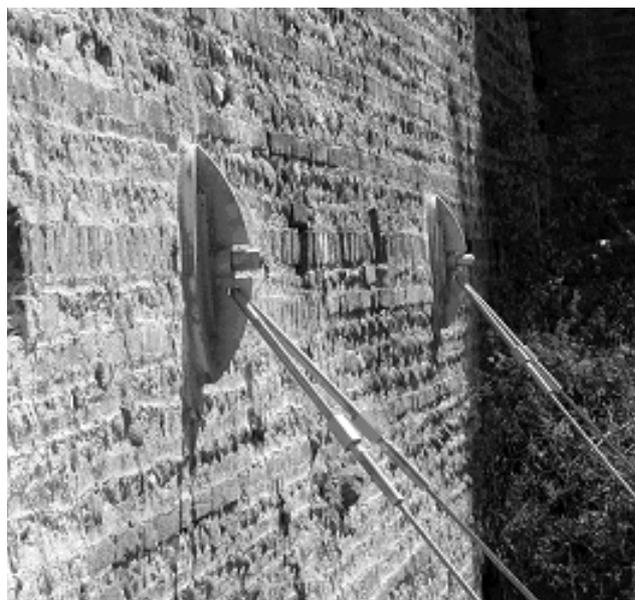
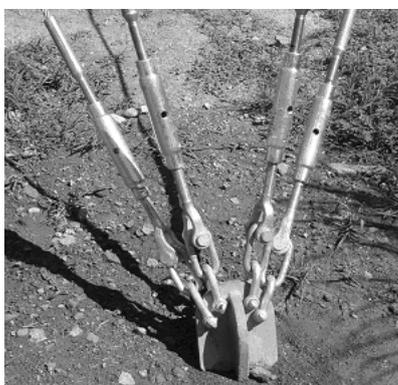
Fig. 26. Trezzo d'Adda (Milano): castello. Schizzo preliminare di progetto e dettaglio dei tiranti di strallatura.

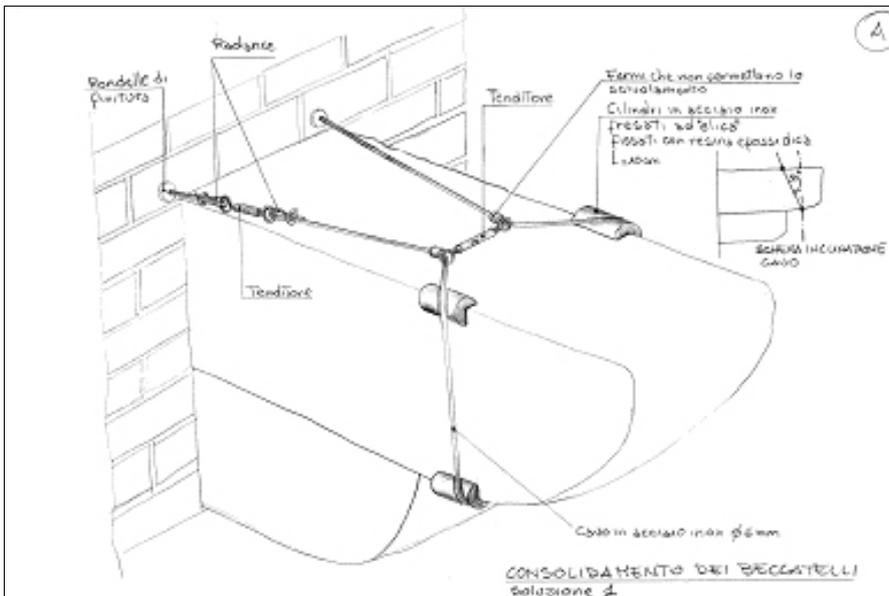
Fig. 27. Montorio (Verona): Mastio del castello. "Briglia" in cavo inox a sostegno e cerchiatura dei beccatelli in pietra.

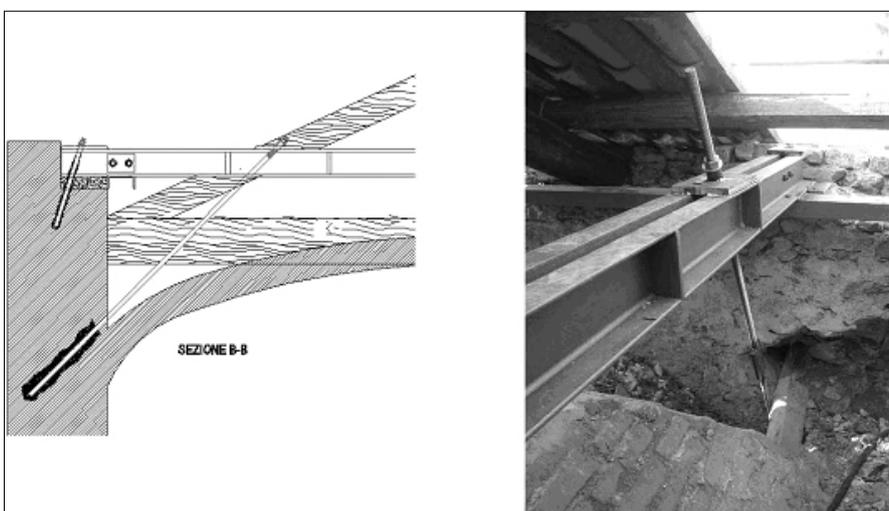
Fig. 28. Castello della Manta (Cuneo): particolare della "graffetta metallica" estradossale di contrasto alla spinta della volta.
