# **Il progetto di restauro architettonico. Dall'analisi all'intervento.**

Atti del seminario in Archeologia dell'Architettura  
Trento, Palazzo Geremia, 27/28 ottobre 2000

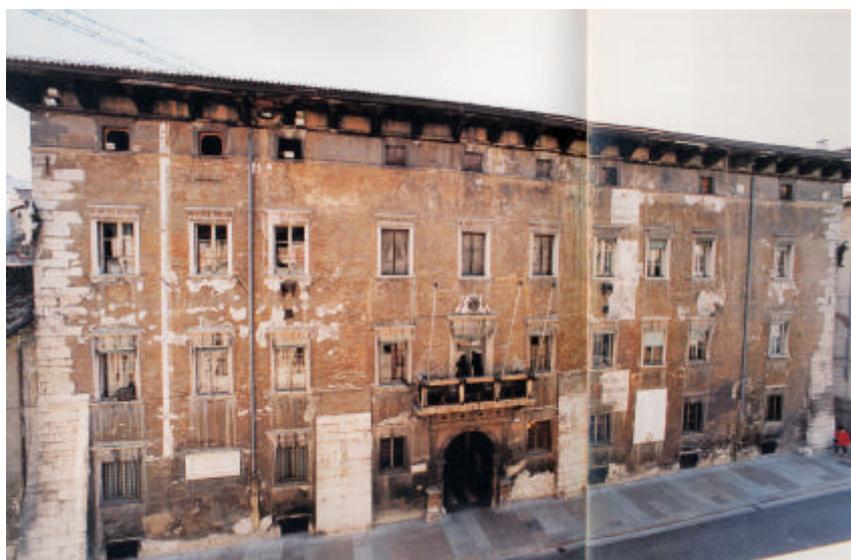
Agli inizi degli anni '90 il Palazzo Thun di Trento si presentava con gli intonaci in stato di notevole degrado, dovuto in parte alla risalita capillare dell'umidità dal terreno, in parte ad infiltrazioni d'acqua piovana dal tetto e in parte da una prolungata mancanza di opere di manutenzione. A seguito di tali considerazioni il Comune di Trento ha avviato nel 1997 le analisi delle diverse superfici compositive della facciata per poter giungere ad un progetto esecutivo di restauro (fig. 1).

Fig. 1 (a sinistra). La facciata di Palazzo Thun prima dello scoprimento.

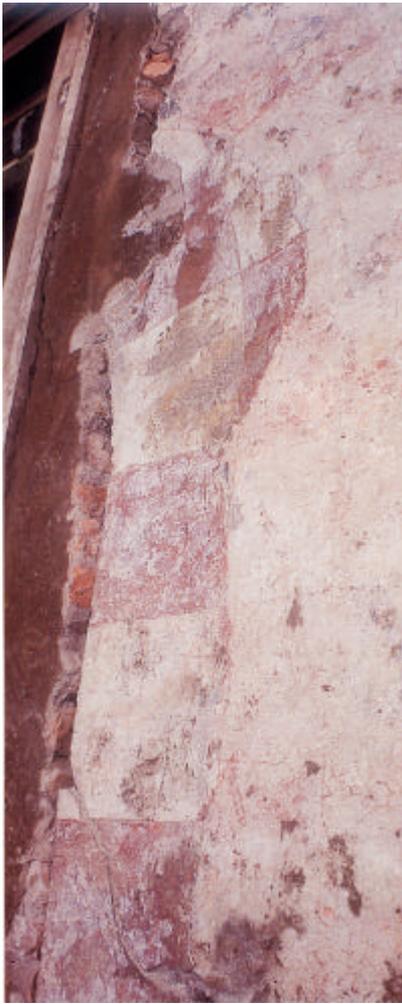
Al momento dei primi sondaggi sulla facciata, eseguiti nel 1996, non si poteva supporre la sottostante presenza di tutti questi elementi, in seguito scoperti. Si riteneva infatti che l'intervento cinquecentesco fosse stato notevolmente invasivo e tale da cancellare gran parte delle preesistenze. È stata perciò notevole la sorpresa nel vedere affiorare sotto l'ultimo strato di intonaco, ormai molto deperito, le decorazioni monocrome che caratterizzavano i due moduli centrali della cortina muraria gotica con il portale di piano terra decorato a motivi floreali, le tracce delle antiche finestre a tutto sesto decorate, la finestra a sesto acuto decorata con motivi geometrici di colore rosso scuro (fig. 12).

Fig. 12. Decorazione a campiture alternate bianco - calce e rosso scuro, rinvenuta sotto il finto bugnato.

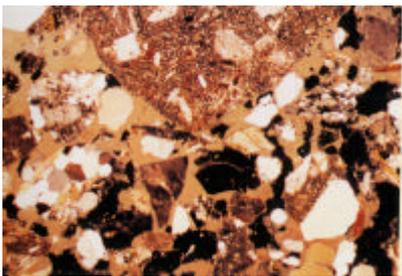
Il lavoro è proceduto con il prelievo di quattro campioni di intonaco (fig. 13) e di due campioni di materiale lapideo (fig. 14). Su questi campioni sono state condotte analisi al microscopio ottico polarizzatore su preparato in sezione sottile e sezione lucida trasversale, analisi spettrofotometrica infrarossa e trasformata di Fourier, analisi multielementare con microsonda elettronica, condotte dalla Cornale Servizi Tecnici - Vicenza, seguendo quanto indicato dalle *Raccomandazioni Normal* del Consiglio Nazionale delle Ricerche e dell'Istituto Centrale del Restauro.

Fig. 13. Campione di intonaco.

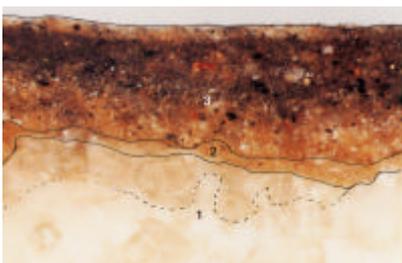
Fig. 14. Campione lapideo.

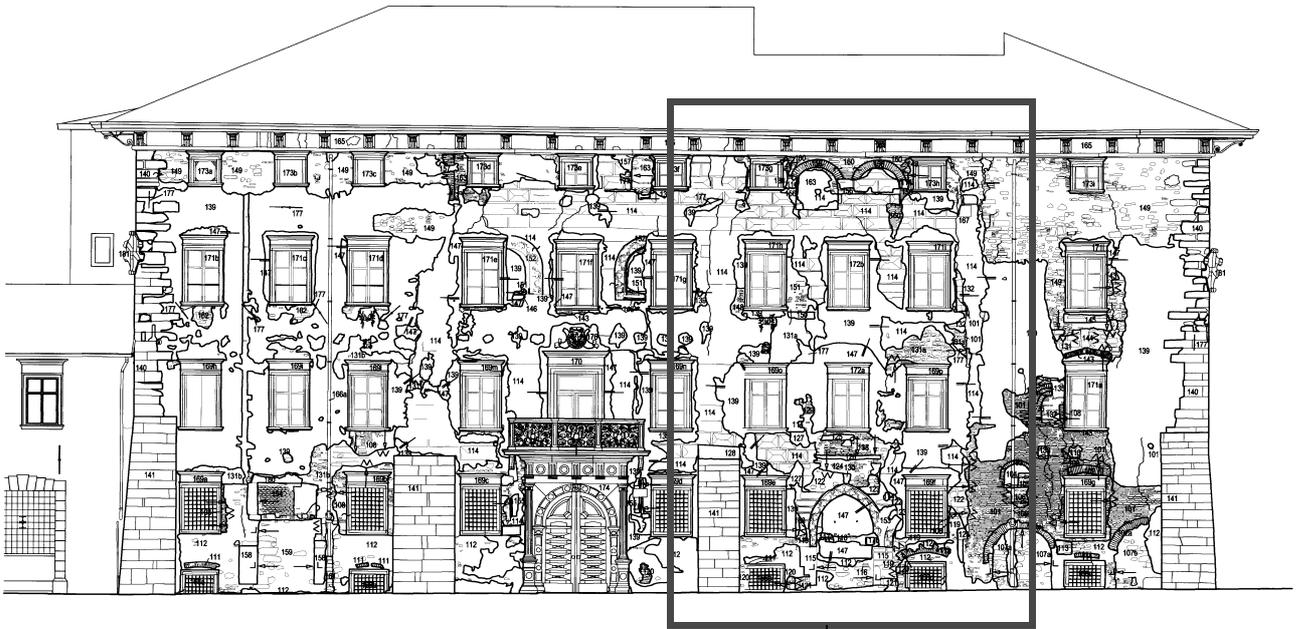
Fig. 15 (in alto). Palazzo Thun: facciata su via Belenzani. Analisi stratigrafica.

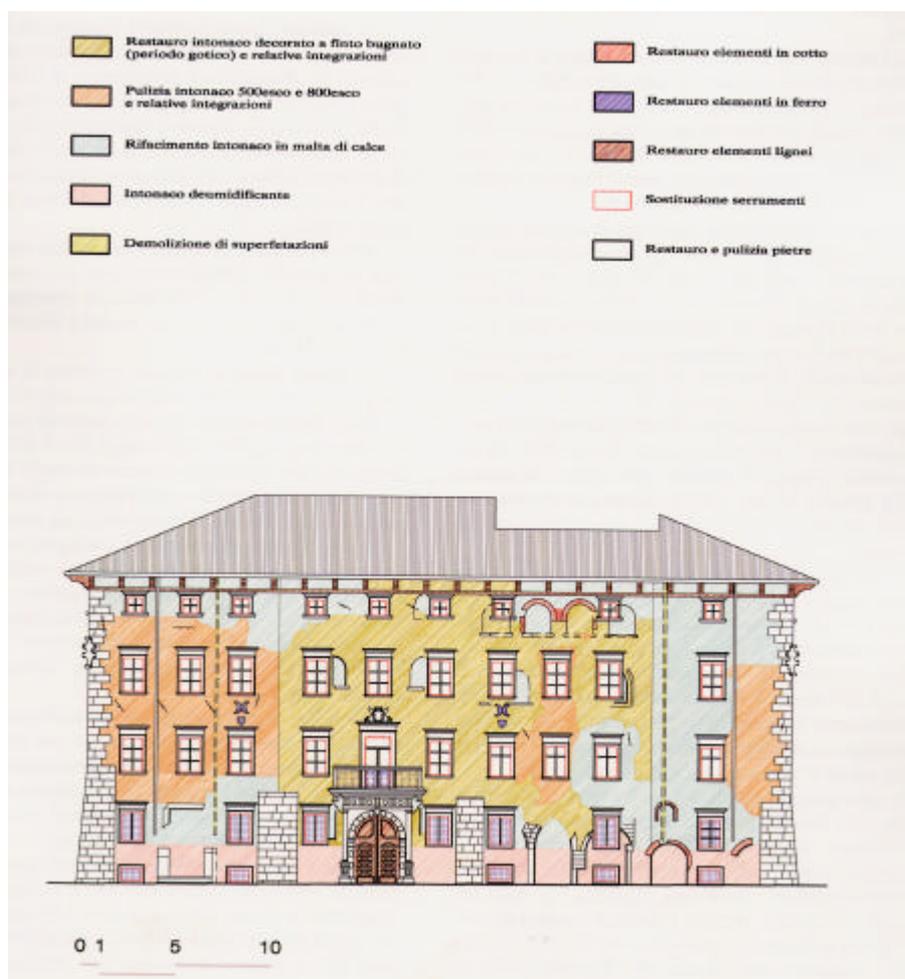
Fig. 29. Interventi di progetto sugli intonaci: mappatura.

*Intervento tipo.* Per esigenza di sintesi e per poter meglio descrivere la relazione esistente tra l'intervento seguito e i risultati dell'analisi stratigrafica, in questa sede ci si sofferma solamente su un settore campione della facciata, definito verticalmente da terra a cielo. Dati gli obiettivi sopraccitati, la seconda operazione progettuale è stata quella della scelta degli elementi da mantenere in vista, precedentemente coperti dall'intonaco cinquecentesco o ottocentesco. Tra questi si è ritenuto di individuare:

- tutta la parte decorata a finto bugnato monocromo che è stata oggetto di pulitura dalle incrostazioni residue degli intonaci sovrapposti e da altri prodotti incoerenti, di consolidamento mediante iniezione di malta a base di calce Lafarge a basso tenore di sali e carbonato di calcio, di stuccatura delle lesioni e di consolidamento della pellicola pittorica mediante applicazione di silicato di etile, di ritocco pittorico delle zone che presentavano abrasioni o piccole lacune con acquerelli applicati con

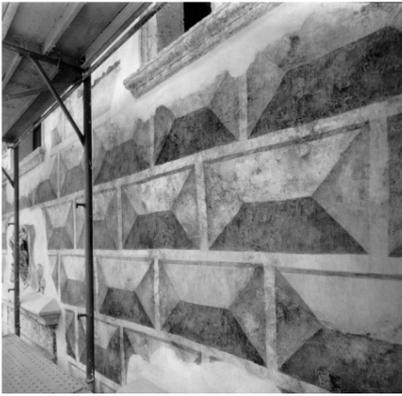
Fig. 31. Il paramento a finto bugnato dopo il restauro.

tecnica del tratteggio nelle zone di ridotte dimensioni e la velatura nelle zone leggermente più ampie, di protezione superficiale con resina polimetilsilossanica, quale difesa dalla penetrazione dell'acqua piovana (fig. 31);

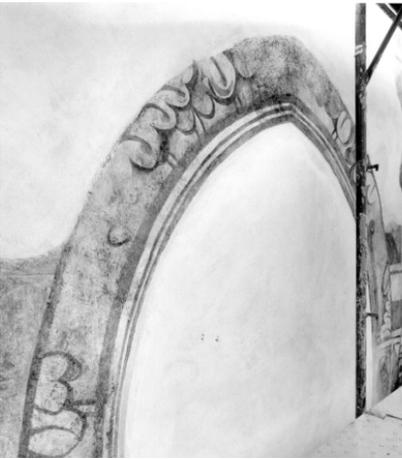
Fig. 32. Il portale gotico dopo il restauro.

- il portale gotico, tamponato, di piano terra ed i contorni delle finestre a motivi floreali, che sono stati sottoposti alle stesse modalità di intervento sopradescritto, con però l'accortezza di abbassare il tamponamento in corrispondenza della parte perimetrale interna mediante la realizzazione di un bisello, che permette ora di scorgere i voltatesta del contorno e dei conci originali (fig. 32);
- le finestre medievali di sottotetto, contornate di mattoncini di cotto dipinti di colore rosso (fig. 33);

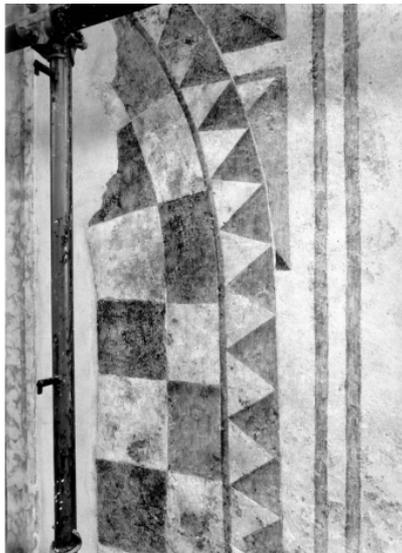
Fig. 33. Le finestre di sottotetto dopo il restauro.

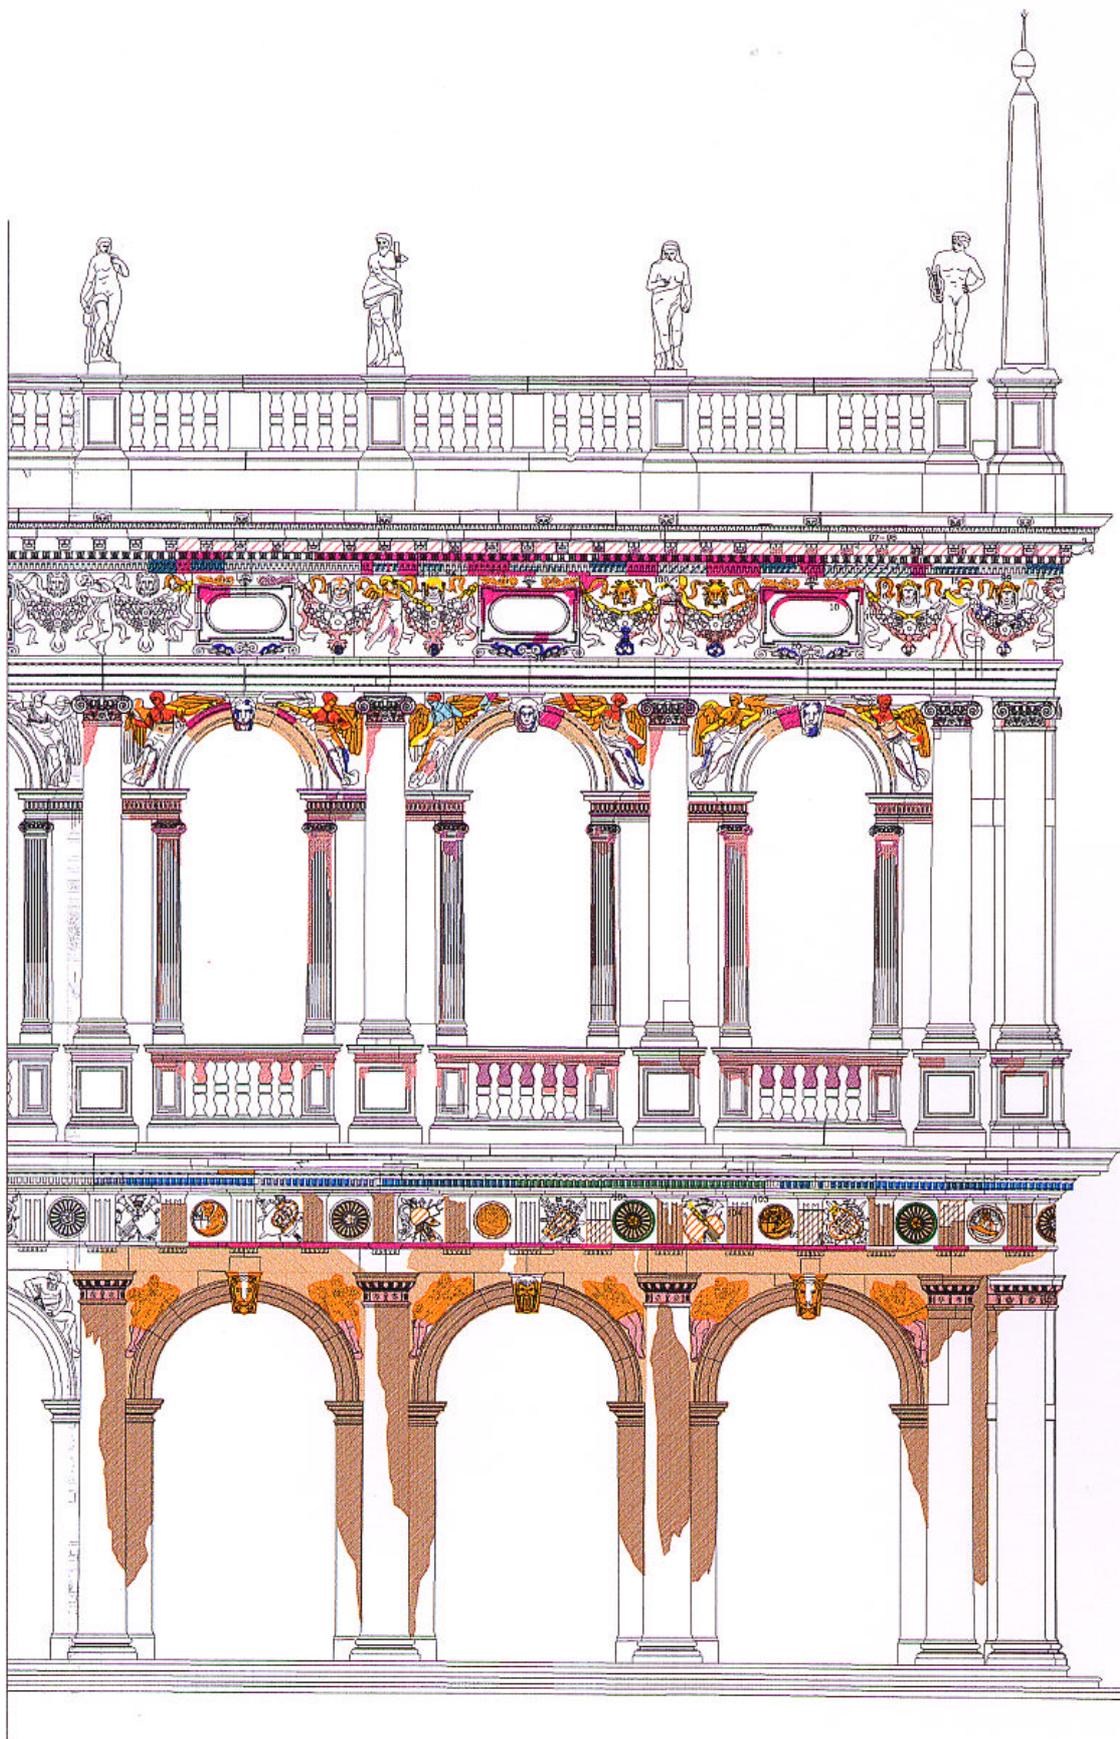
Le indagini chimiche hanno permesso d'individuare sostanzialmente due tipi di patinature chiaramente identificabili: una a base di silicio ed ossalato di calcio (strati 1 - 3, 5, 7, 9); l'altra a base di gesso (strato 6). Accanto a queste, sono state rilevate situazioni morfologicamente riconducibili a patinature aventi caratteristiche chimiche probabilmente associabili a trattamenti quali la coloritura con pigmenti a base di ferro (superficie 8) ed una diffusa presenza di ossalati di calcio la cui formazione può essere imputabile al degrado di trattamenti organici o ad azione biologica o all'impiego diretto di acido ossalico.

La diversa caratterizzazione morfologica dei "depositi" leggibili sulla superficie non sembra corrispondere direttamente alla diversità di composizione rilevata chimicamente. A strati di colore e consistenza diversa, infatti, corrisponde una composizione chimica simile - come nel caso degli strati 1 e 4 -. D'altra parte l'osservazione su scala microscopica consente una lettura dell'intera stratificazione presente sulla superficie della pietra, mentre l'osservazione dei caratteri macroscopici rileva solamente lo stato della superficie più esterna e quindi soggetta alle interazioni con l'ambiente.

Comunque si sono rilevati alcune corrispondenze come quella fra gli strati marrone chiaro e le patinature a base di gesso, o fra gli strati neri con concrezioni rugose e la presenza di gesso di deposito e di degrado. In generale, però, si rileva che la presenza di uno "strato nero" non necessariamente corrisponde ad una forma di degrado riconducibile alla crosta nera ma ad una situazione più articolata dove la condizione di annerimento può

Fig. 1. Libreria del Sansovino, lato piazzetta. Mappatura dei depositi in aree omogenee per caratteri morfo-

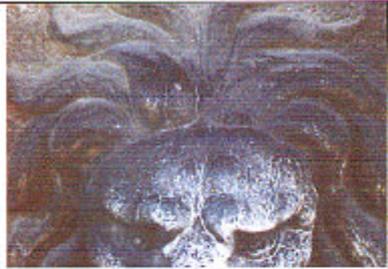
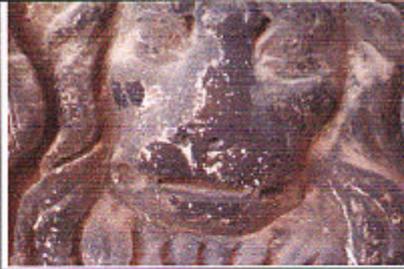
1. Strati con superficie nera, lucida, liscia al tatto, generalmente perfettamente adesi alla pietra	2. Strati con superficie nera, opaca, liscia al tatto, generalmente perfettamente adesi alla pietra	3. Strati con superficie nera, opaca, priva di scabrosità al tatto e generalmente adesi alla pietra

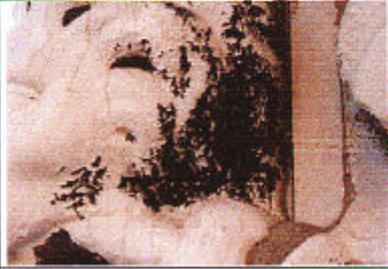
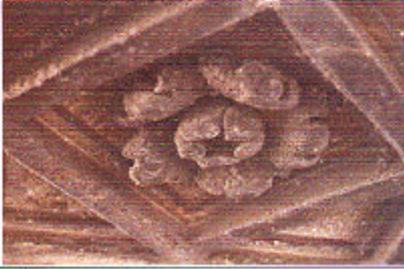
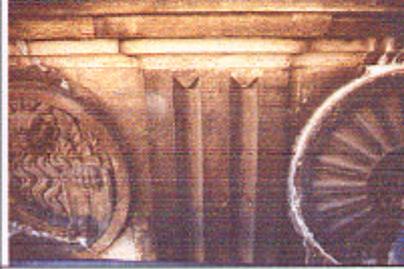
4. Strati con superficie nera scura, opaca, priva di scabrosità al tatto e generalmente adesi alla pietra	5. Strati con superficie nera, opaca, molto rugosa al tatto, di spessore elevato, generalmente adesi alla pietra	6. Strati con superficie marrone scuro, opaca, rugosa al tatto, generalmente adesi alla pietra

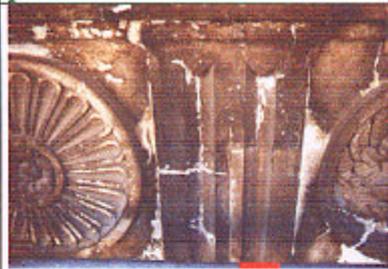
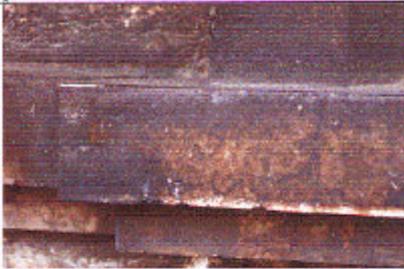
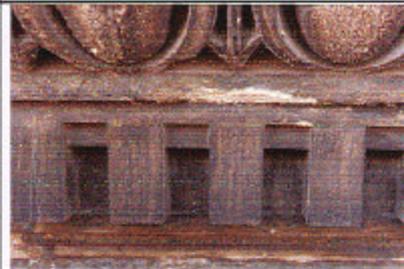
7. Strati con superficie marrone molto scuro, rugosa al tatto e generalmente adesi alla pietra	8. Superficie con tracce di colore rosso scuro, liscia al tatto	9. Superficie nera, opaca, rugosa al tatto con tracce di pennellate

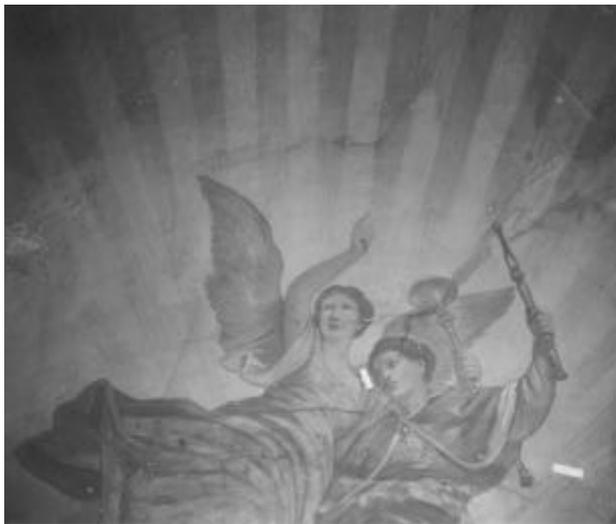
Fig. 2. La "volta" del vano scala vista dal basso (a destra) e un particolare dell'affresco. Sono visibili le profonde crepe orientate in senso radiale.

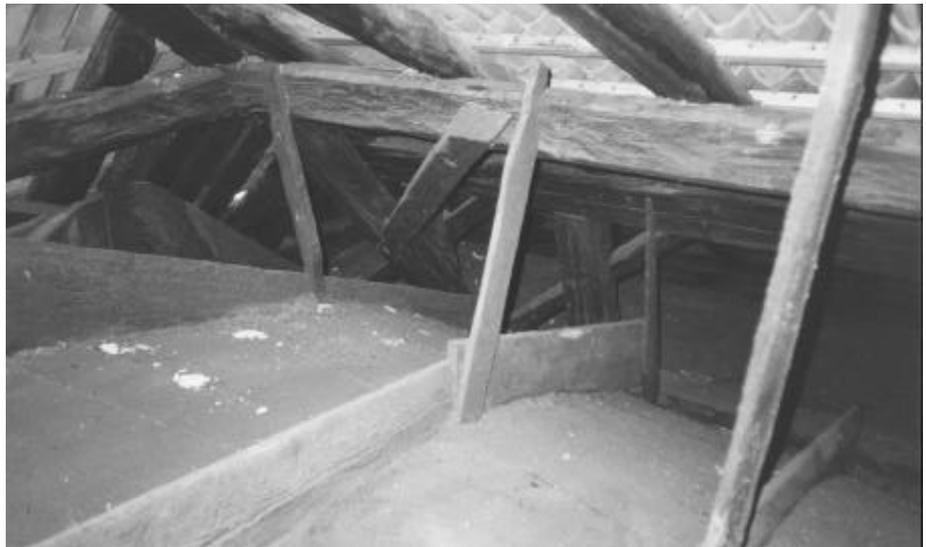
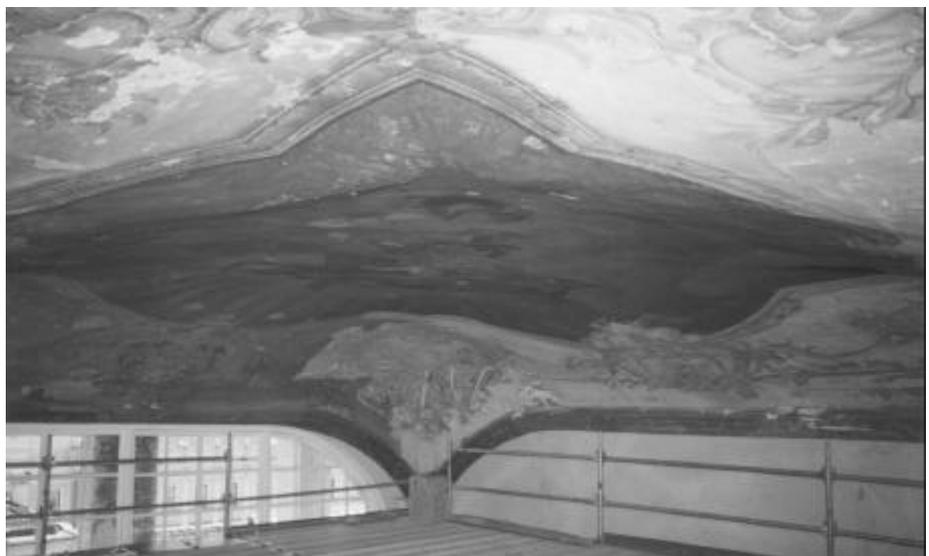
Fig. 4. La "volta" ripresa dal piano di lavoro del ponteggio interno.

torretta e irrigidito da costoloni di nervatura costituiti da assi sagomati e posati di taglio (fig. 3). Ne deriva una geometria all'intradosso piuttosto complessa e tutt'altro che elegante, fatta di gobbe e rientranze, invisibile dal basso (e appena percepibile dall'ultimo ballatoio) ma assolutamente evidente una volta realizzato un piano di lavoro immediatamente al di sotto dell'affresco (fig. 4).

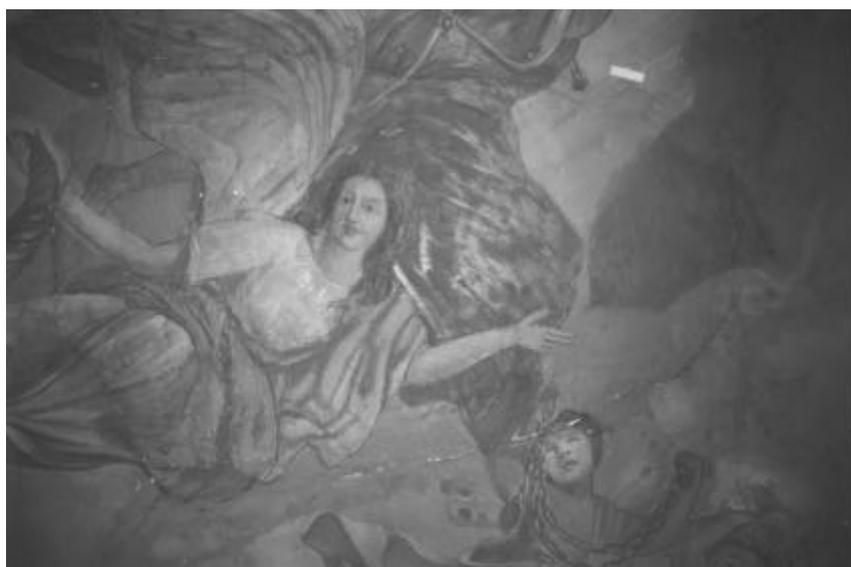
A un'analisi ravvicinata l'affresco mostrava diversi interventi e rifacimenti di qualità ineguale. Un primo restauro – in realtà una ripresa della partitura decorativa originaria – era riferibile alla ristrutturazione subita dal palazzo ad opera dell'architetto Walter Norden nel 1928, anno nel quale l'immobile diventa di proprietà della RAS. Altri e più maldestri interventi erano stati eseguiti immediatamente dopo la guerra (la data 1945 era incisa in un angolo della torretta). In particolare il rifacimento della parte centrale dell'affresco (fig. 5), ivi compreso il supporto, fissato con viti di fattura relativamente recente. La pulitura dell'affresco è ancora in corso al momento in cui scrivo queste note [agosto-settembre 2000] (fig. 6).

Fig. 5. La zona centrale dell'affresco, rifatta nel dopoguerra.

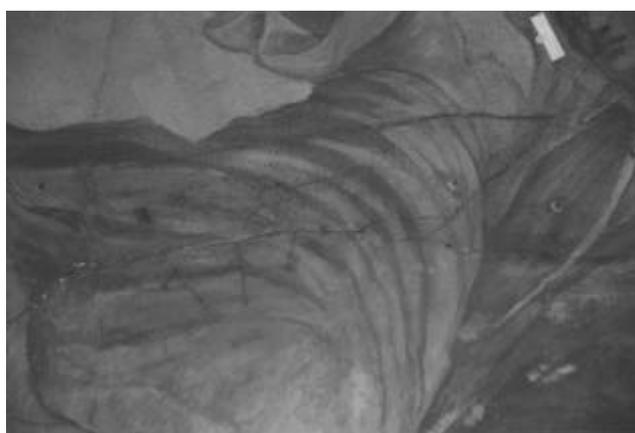
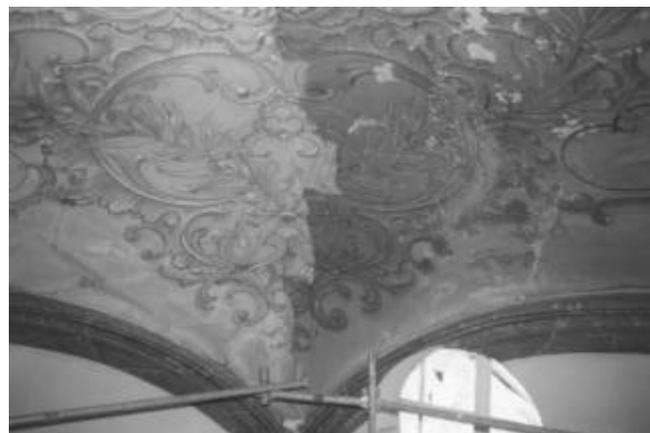
Principale obiettivo dell'intervento era però il consolidamento della struttura lignea soprastante, che mostrava evidenti segni di degrado. In particolare si potevano constatare spostamenti dei vincoli dell'ordine di 7-8 cm (fig. 8) e la marcescenza di alcuni nodi e delle banchine (fig. 7). Per la geometria stessa

Fig. 6. Sotto, a sinistra: particolare delle zone di contatto tra i rifacimenti e l'intonaco originale con le viti di fissaggio; a destra, pulitura dell'affresco.

Fig. 7. Il degrado della banchina.

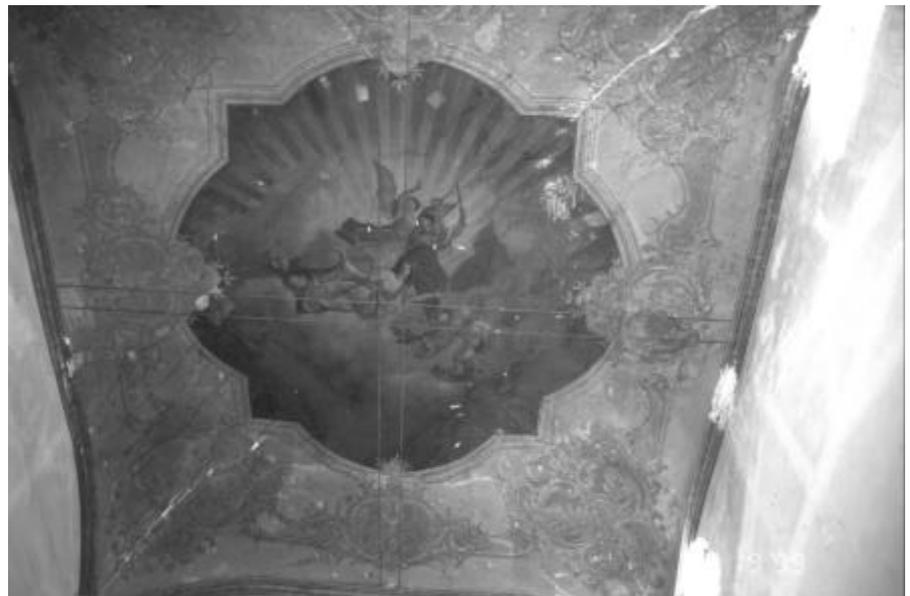
Fig. 10. L'affresco con i quattro tiranti.

L'intervento non autorizzato è stato immediatamente contestato dalla Soprintendenza che ha considerato la presenza dei tiranti invasiva per l'unità del vano scala e per la visione dell'affresco (fig. 10). I tiranti sono stati accettati solo in via provvisoria, in attesa di uno studio più approfondito degli sforzi della struttura lignea affidato all'ing. Danilo Campagna (Studio M.S.C. associati, Milano). Questi ha elaborato un modello numerico con il programma STR 003 della ENGISYS che ha confermato con una buona approssimazione lo stato deformativo riscontrabile nella realtà: ad esempio a un cedimento teorico verticale del colmo di 11,6 cm corrispondeva nella realtà un cedimento di 8 -10 cm. Il tecnico ha optato per un consolidamento da eseguire interamente in carpenteria metallica. Tutti i nodi sono stati assicurati da cuffie metalliche (fig. 11). Tra ciascuno dei puntoni incamiciati e la catena lignea sono state imbullonate due travi UPN 120, a loro volta collegate al monaco tramite due tiranti da 20 saldati alle piastre di ancoraggio e regolati da tenditori (fig. 12).

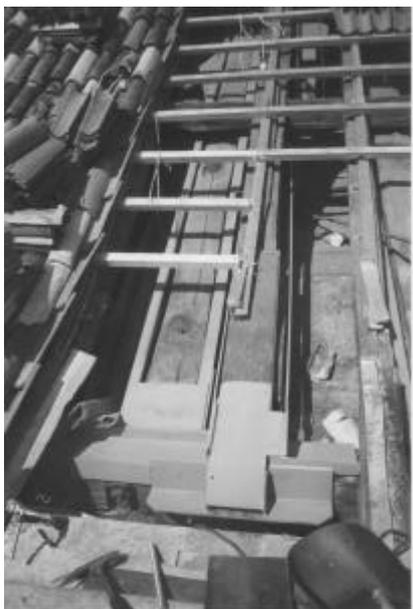
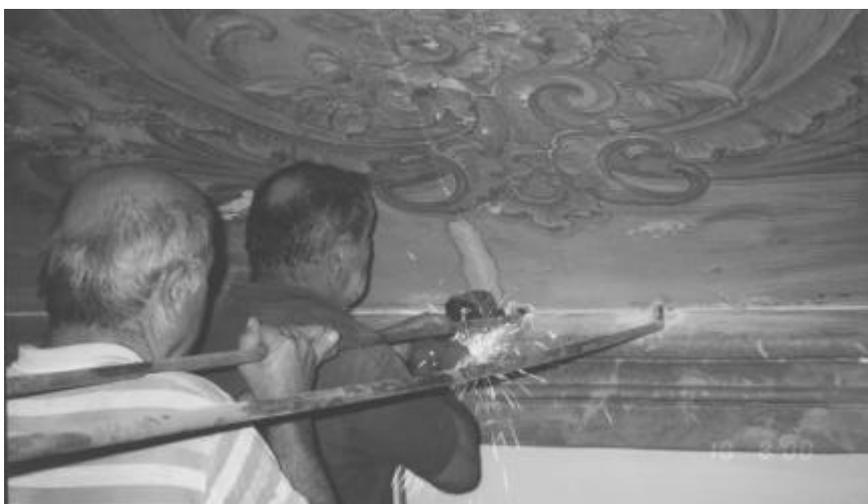
della struttura le capriate erano prive di catene tali da assorbire in modo adeguato le spinte orizzontali. Le catene lignee poste al di sopra dell'assito si erano rivelate del tutto inefficaci, per cui il contrasto delle forze orizzontali era ormai interamente affidato al quadrilatero formato dalle travi di banchina. A causa dello stato di degrado di queste ultime la spinta orizzontale veniva a sua volta trasferita per attrito alle pareti della torretta dando luogo alle deformazioni sopra descritte. A questi inconvenienti si era cercato di porre riparo nel corso degli anni, e in particolare durante la già citata ristrutturazione del 1928, con la posa di catene metalliche colleganti l'imposta della trave col puntone opposto a circa  $1/3$  della sua lunghezza (fig. 9). Senza saette lignee, tali da contrastare l'inflessione dei puntoni di falda e ricondurre gli sforzi correttamente sul monaco, l'intervento si era rivelato tuttavia non solo inutile, ma anche controproducente perché aveva contribuito al vistoso cedimento del colmo e ad accentuare la spinta esercitata dal monaco, slegato dal colmo e trascinato dalla catena lignea, sulla zona centrale dell'assito affrescato.

Fig. 11. Viene ripristinato il collegamento tra i puntoni e le travi di banchina con scatole in acciaio.

Fig. 12. Particolare della struttura risanata con le saette trasversali e i vecchi e nuovi tiranti. Questi ultimi, rimettendo il monaco in tensione, liberano il controsoffitto dai carichi della struttura.

Fig. 13. Il taglio delle catene ormai non più necessarie.

Il nuovo schema statico è tale da rinviare correttamente al monaco la componente verticale di deviazione della catena orizzontale e sgravare la parte più sollecitata del controsoffitto. Una volta ultimati i lavori è stato possibile eliminare i vecchi tiranti, del tutto scarichi, nonché le catene posate recentemente al di sotto dell'affresco, non più in tensione a riprova della rigidità restituita alla struttura lignea (fig. 13).

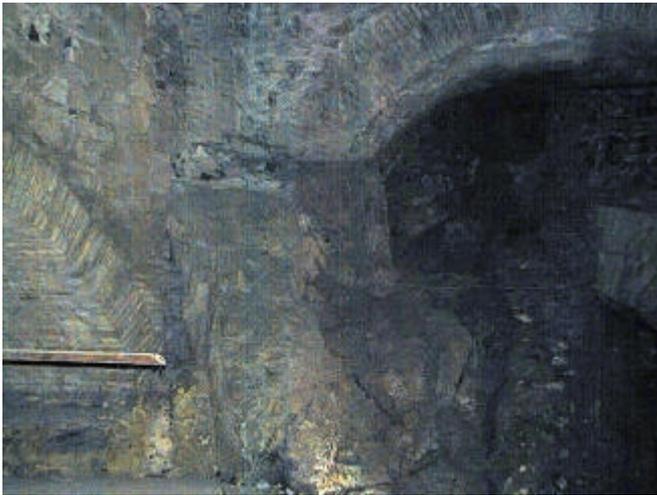
Già nel 1900, ben undici anni prima della sua inaugurazione, apparvero le prime lesioni, dovute alla particolare situazione orografica del luogo dove sorge il Vittoriano che, al momento della sua fondazione, si scoprì percorso da innumerevoli gallerie (antiche cave di tufo, tuttora accessibili dal monumento e trasformate nel 1940 in rifugio antiaereo).

Fig. 7. Archi murari di fondazione a contatto con la roccia tufacea del monumento.

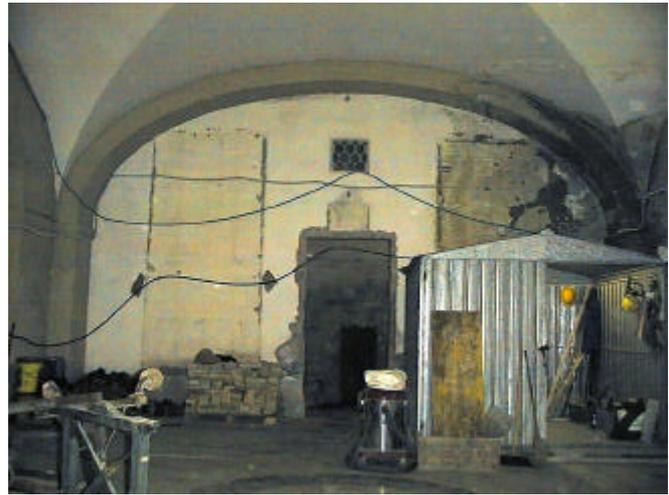
Gli ambienti interessati dal progetto, come gran parte degli spazi interni, presentavano estes fenomeni di infiltrazione delle acque meteoriche, con periodici allagamenti di molti ambienti e quasi totale marcescenza degli intonaci con possibile pregiudizio dello stato conservativo delle murature stesse, nonché lesioni diffuse in gran parte degli ambienti voltati.

Fig. 8. Condizioni degli ambienti prima dell'intervento.

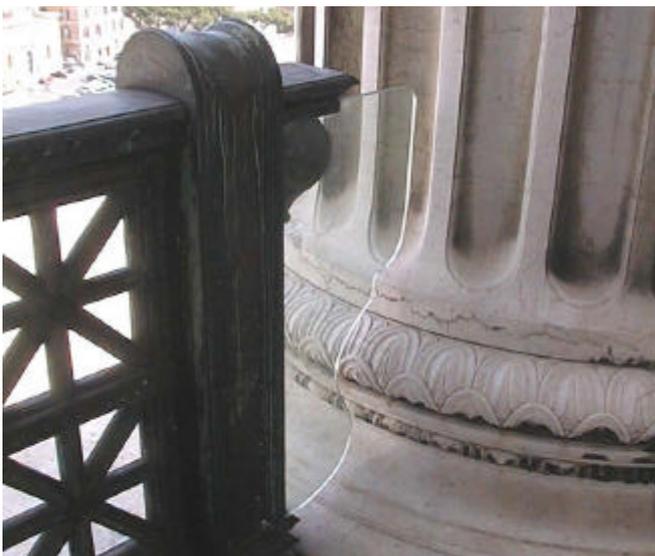
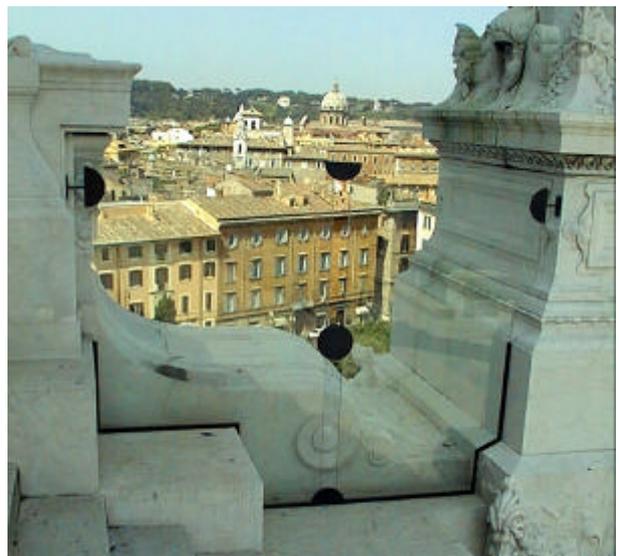
Figg. 28 - 29. Inserti in cristallo sagomato per la messa in sicurezza delle scalinate e delle balaustre bronzee del Sommo Portico.

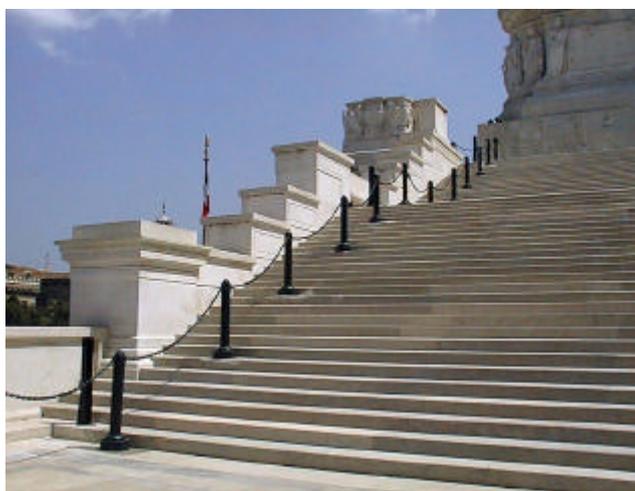
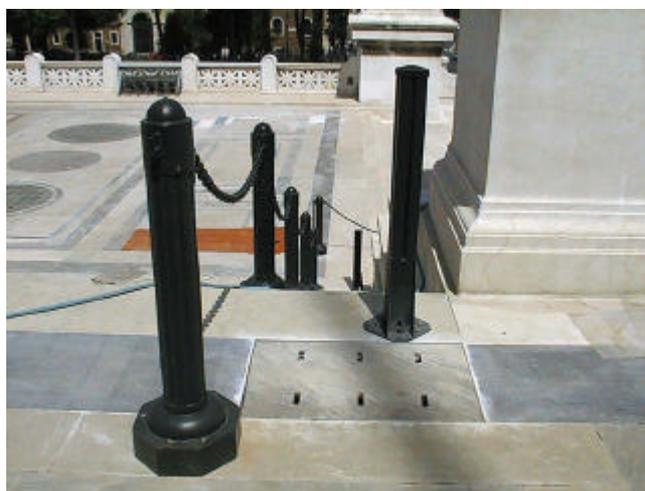
Figg. 31 - 32. Colonnelle in ghisa per la messa in sicurezza delle scalee, con barriere elettroniche.

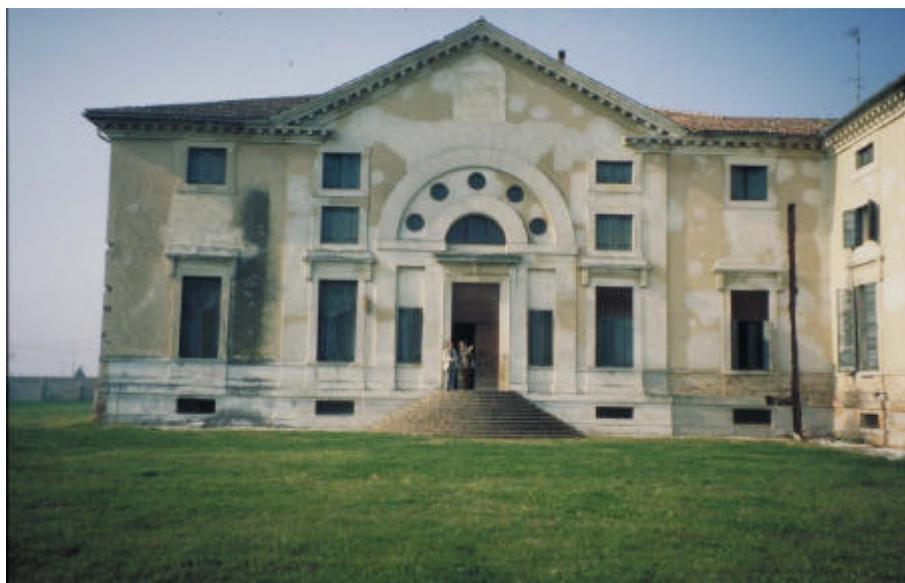
Fig. 1. Villa Poiana, fronte Est (prima dell'intervento di restauro).

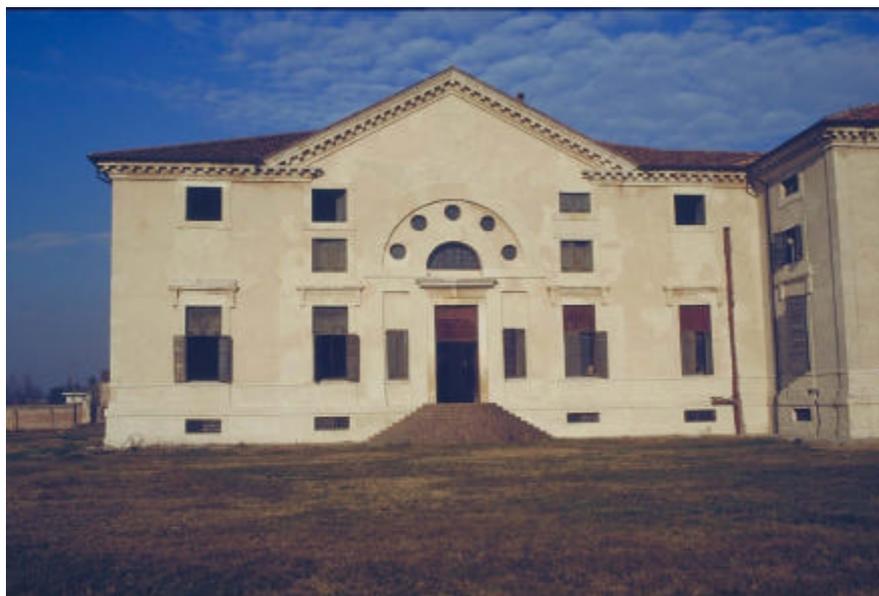
Fig. 2. Villa Poiana, fronte Est. Veduta al termine dell'intervento di restauro.

di pulitura (in particolare operando il trattamento con biocidi e la rimozione di patine vegetali), di consolidamento dei distacchi, di integrazione delle lacune e di consolidamento-risarcitura delle superfici maggiormente degradate, oltre ai trattamenti protettivi finali.

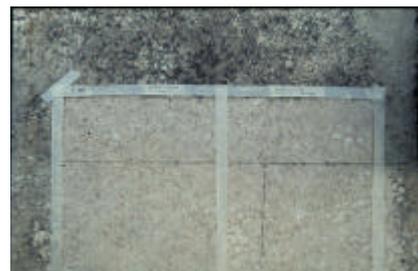
Fig. 4. Campione di pulitura di intonaco, con mantenimento della patina biologica sul tracciato graffito.

biologica, evitando di rimuoverla dopo il trattamento biocida e perciò arrestando la pulitura ai contorni della bugna. Si è perciò affidato a questo differenziale di trattamento il compito di evidenziare discretamente il tracciato graffito (fig. 4).

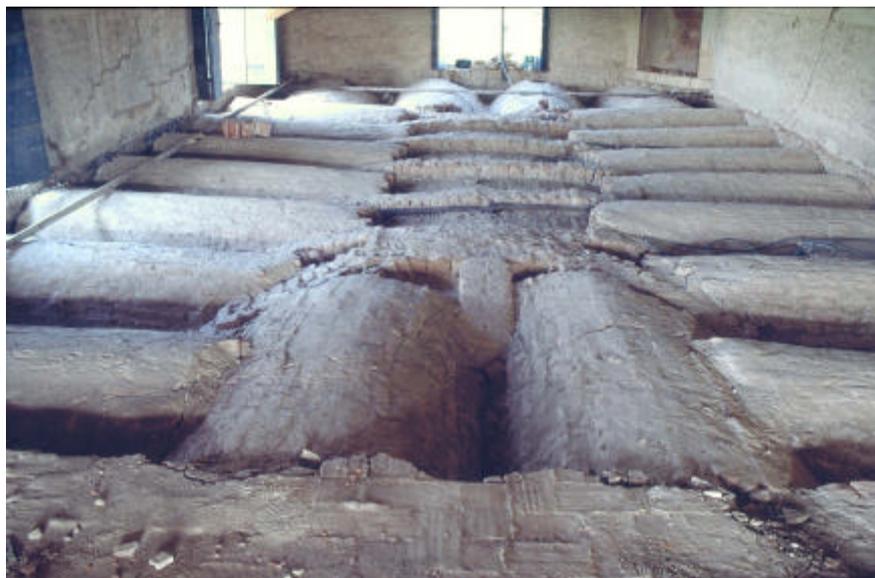
Fig. 5. Veduta estradossale della volta sopra la Sala degli Imperatori.

Ultimo tra i temi che intendo brevemente trattare è legato al mantenimento a vista o alla ricopertura dell'estradosso della volta a padiglione posta sopra la Sala degli Imperatori.

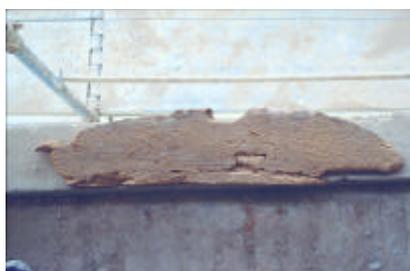
Fig. 6. Elemento di centina delle voltine estradossali sopra la Sala degli Imperatori.

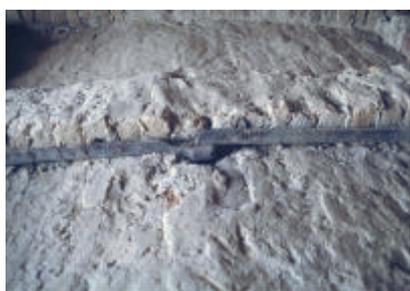
Fig. 7. Volta della Sala degli Imperatori. Giunzione di uno dei due tranti estradossali di costruzione iniziale.

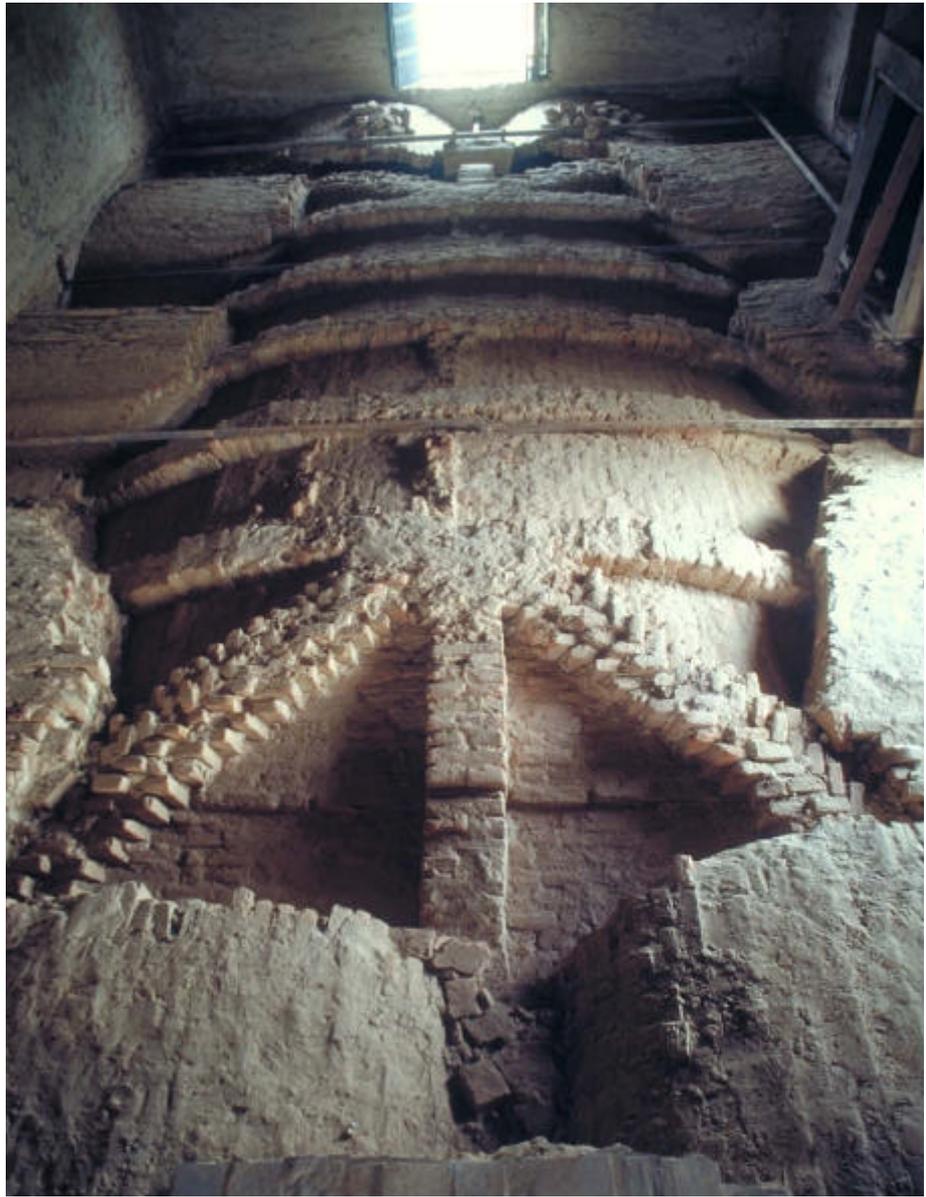
Fig. 8. Estradosso della volta a Nord - Ovest, con visibile il tirante estradossale mediano.

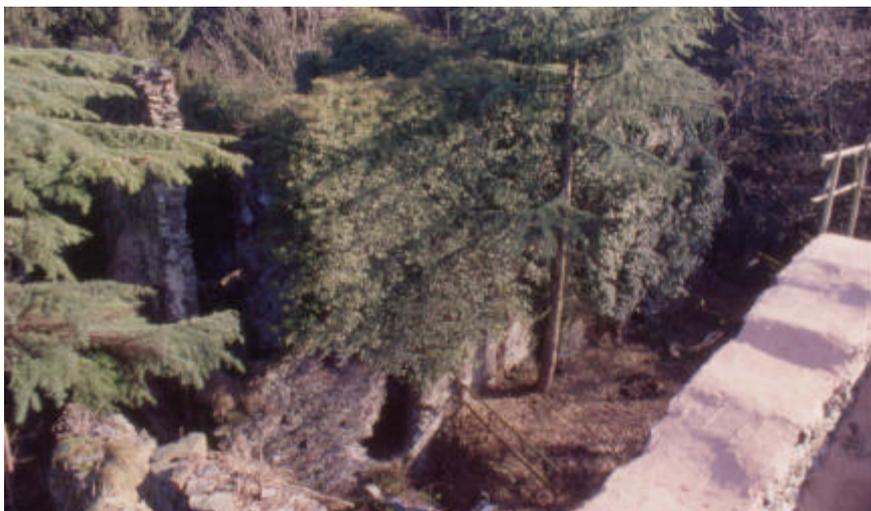
Fig. 2. Colico, forte di Fuentes: palazzo del Governatore, prima dell'intervento.

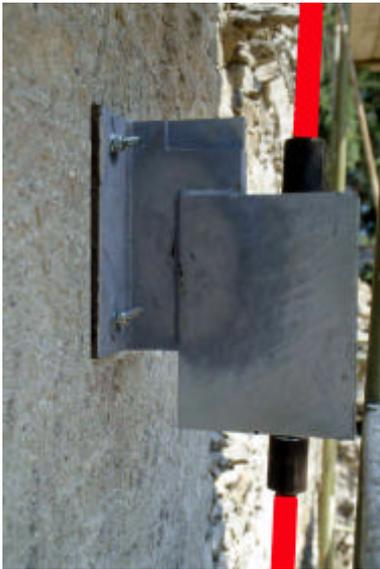
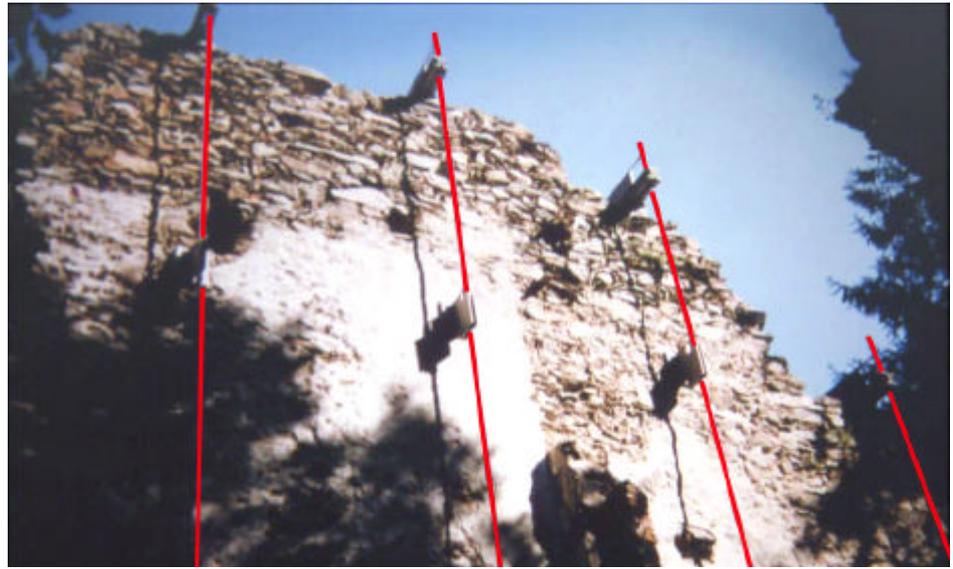
Fig. 7. Colico, forte di Fuentes. A destra, progetto di consolidamento di una parete del palazzo del Governatore; sopra: dettaglio del connettore.

Si è optato per l'uso di semplici distanziatori in acciaio zincato e brunito posti ogni 200 centimetri circa, i quali, fissati alla muratura e serrati ai cavi in acciaio solo dopo il loro tensionamento, consentivano il corretto posizionamento del cavo e la trasmissione dello scorrimento. Il dettaglio del connettore (fig. 7) evidenzia la volontà di un intervento dichiarato e non mimetico, ma contemporaneamente funzionale, rimovibile, economico, riproducibile. A terra i cavi sono stati bloccati mediante tirafondi metallici ancorati in profondità alle fondazioni.

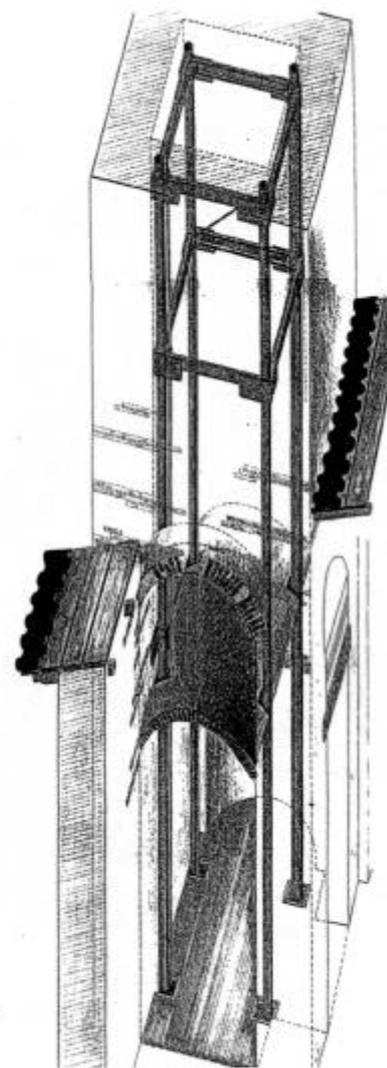
Il campanile si presenta oggi dissimmetrico sia da un punto di vista geometrico che statico in quanto la successiva formazione dell'arco trionfale in laterizio ha sovraccaricato il pilastro d'angolo su cui poggia, in elemento modesto sia per dimensioni che per qualità della muratura.

Fig. 8. Chiesa di S. Andrea di Villa Poma (Mantova). Struttura in metallo per il consolidamento della torre campanaria.

in una sezione puntiforme con una elevata concentrazione di carico. Alla base, come conseguenza, si sono presentati dei cedimenti che hanno comportato rotazioni, oltre che abbassamenti lungo la direzione verticale. L'accurata misurazione degli strapiombi delle murature del campanile ha confermato infatti ciò che a prima vista già appariva evidente, ossia la sua preoccupante rotazione verso la navata e l'abside centrale.

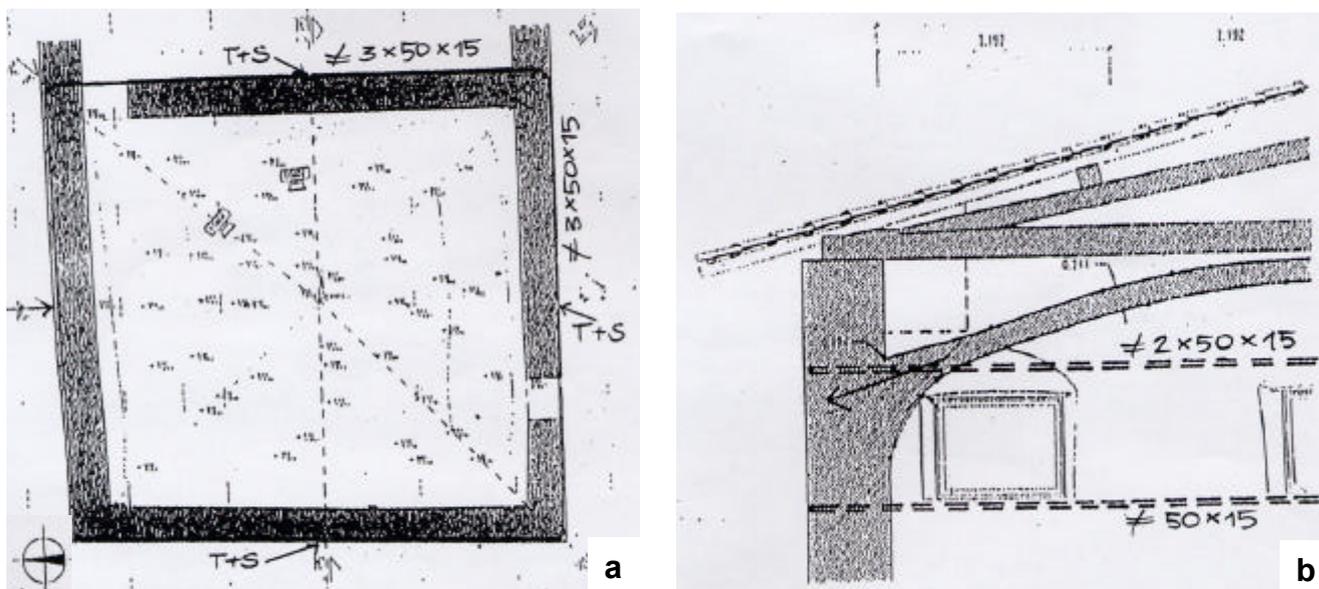
Fig. 1. Trento, casa Pretto: a) pianta dell'estradosso della volta; b) sezione trasversale con indicazioni dell'intervento proposto.

La configurazione ribassata della volta assai spingente, il peso ingente del materiale costruttivo, il modesto carico della muratura sulla sezione di imposta, l'assenza di muri di controvento in alcuni angoli hanno determinato la deformazione della volta verso l'esterno e verso il basso, che ha prodotto notevoli lesioni chiaramente visibili all'intradosso, con distacchi e crolli di alcune porzioni dell'intonaco affrescato. La situazione attuale è critica per la conservazione degli affreschi e per l'integrità della volta.

Per il contenimento delle spinte le soluzioni possibili prese in esame sono state numerose. Si è scelto il consolidamento delle murature con la cerchiatura esterna delle stesse nella zona di imposta della volta. Tale intervento comportava il rischio minore per l'integrità degli affreschi, permettendo altresì di nascondere le cerchiature in modo durevole e tale da evitarne l'affioramento nel tempo (fig. 2).
