# **Il progetto di restauro architettonico. Dall'analisi all'intervento.**

Atti del seminario in Archeologia dell'Architettura  
Trento, Palazzo Geremia, 27/28 ottobre 2000

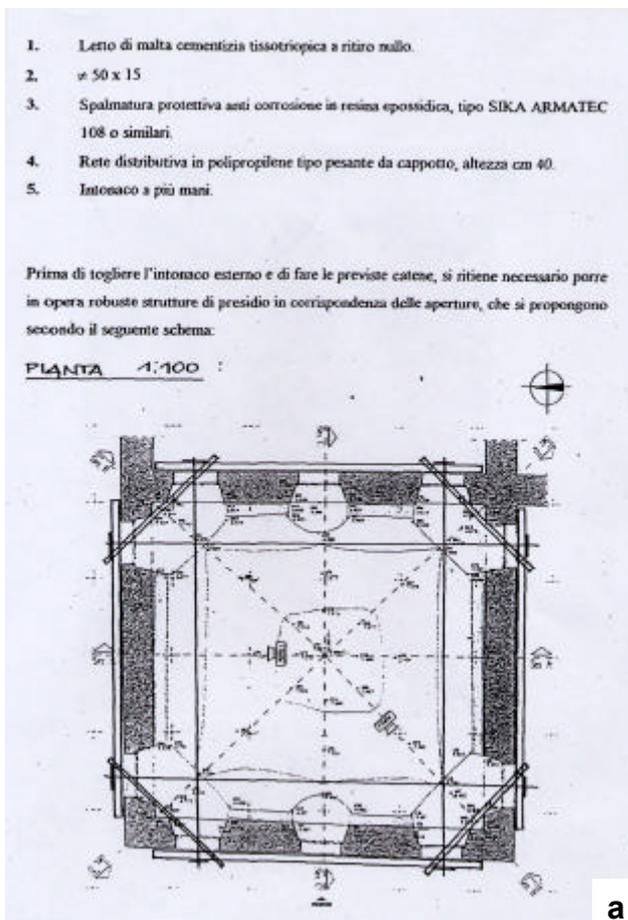
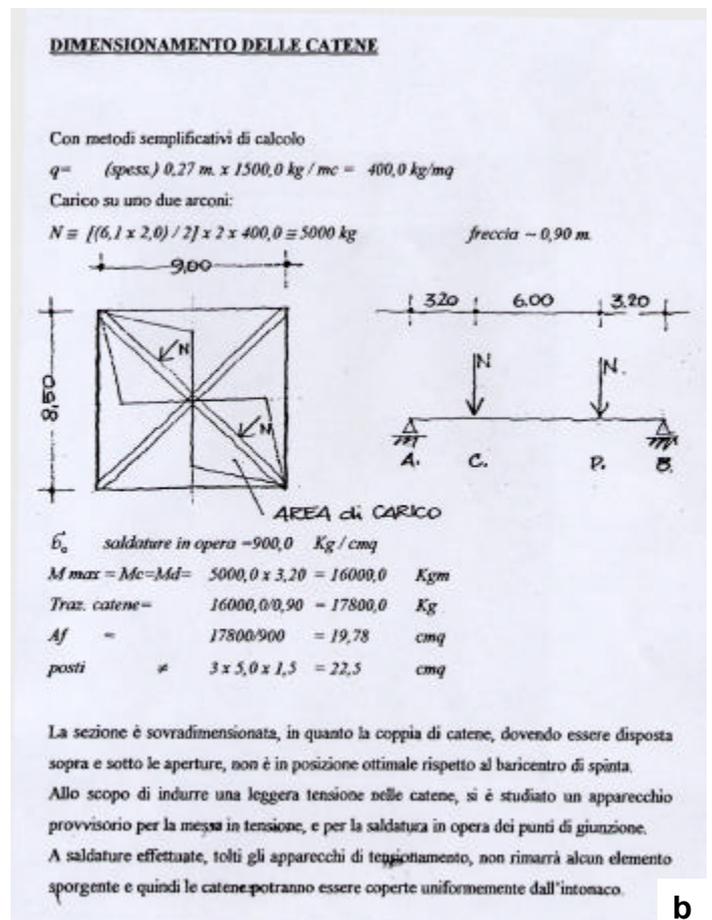
Fig. 2. Trento, casa Pretto: schema e indicazioni di intervento: a) strutture di presidio collocate prima della posa in opera delle catene; b) calcoli di dimensionamento delle catene.

opere di presidio da realizzare prima di qualsiasi intervento, alle proposte di consolidamento della volta, con sutura delle lesioni e intonaco all'estradosso da eseguire con materiali studiati per il caso in esame.

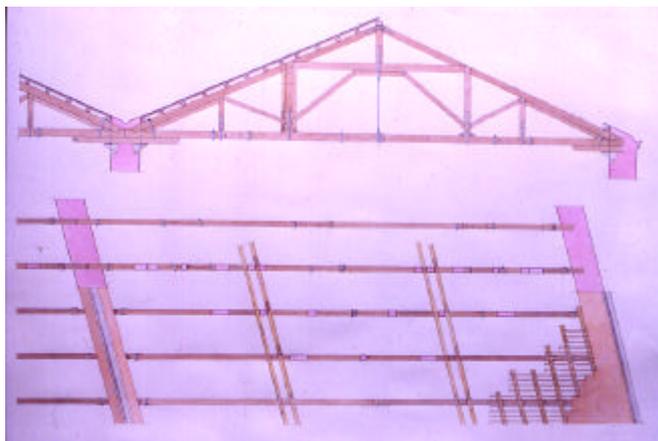
Fig. 5. Sistema di sostegno a bilancino che regge i telai per sospensione.

una puntellazione dal basso – e scartate altre ipotesi, valide e tuttavia eccessivamente macchinose, è stato scelto un sistema a bilancino (fig. 5), atto a reggere i telai per sospensione. Piastre rinforzate di sostegno, dotate ognuna di quattro barre con teste filettate, sono state poste a contatto col letto delle catene mediante corde calate attraverso varchi praticati nel manto di copertura, e bullonate a coppie di travi poggiate a cavallo del muro intermedio. L'intera sequenza del montaggio è avvenuta sulla sommità del setto centrale, vale a dire in una zona dove l'eventuale crollo non poteva coinvolgere gli operai impegnati nel lavoro.

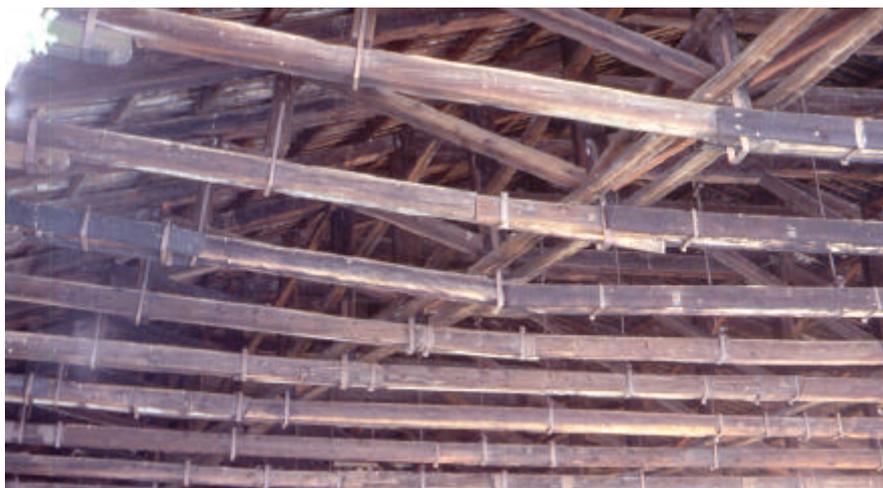
Fig. 6. Frattura delle catene dovuta alle deformazioni di monaci dopo il cedimento delle teste dei puntoni laterali.

abbassamento dei monaci che si sono abbattuti con violenza sulle catene sottostanti, fratturandole e producendo un loro scavezzamento verso il basso che, in qualche telaio, ha superato l'ampiezza di 1,30 metri (fig. 6) La presenza dei bilancini di sostegno provvisorio ha però fortunatamente impedito la caduta dell'intera sezione del tetto interessata dal cedimento: 7 - 8 capriate, a cui corrisponde una superficie di circa 400 metri quadri di copertura.

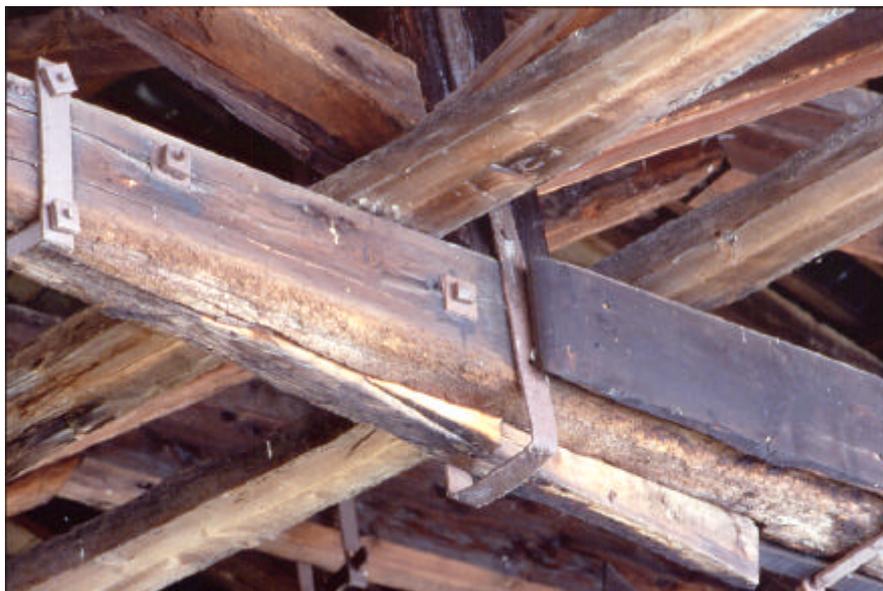
Fig. 7. Rimozione provvisoria del manto di copertura per alleggerire le strutture.

Data la nuova preoccupante situazione venutasi a determinare, mentre con l'urgenza del caso si procedeva – in cesta manovrata da una gru semovente – all'asportazione di tegole e ammattonato sottotegola per alleviare le orditure in fase di collasso (fig.7), si sono radicalmente riviste le previsioni d'intervento. Abbandonata l'ipotesi iniziale, oramai del tutto inadeguata, di realizzare file di ponteggi rinforzati sottostanti gli appoggi delle capriate e un ponte, sempre in tubolari metallici, in corrispondenza dei soli cinque telai più dissestati, è stata studiata e realizzata una piattaforma mobile impostata sulle banchine e scavalcante il bacino acqueo interno (fig. 8), su cui sono stati montati i ponteggi necessari alla puntellazione dell'orditura pericolante e alla formazione dei piani di lavoro. La piattaforma, capace di scorrere su rotaie con manovra a paranco, è formata da tre travi a cassone poste ad una distanza d'interasse di 2,10 m (pari a quella media delle capriate),

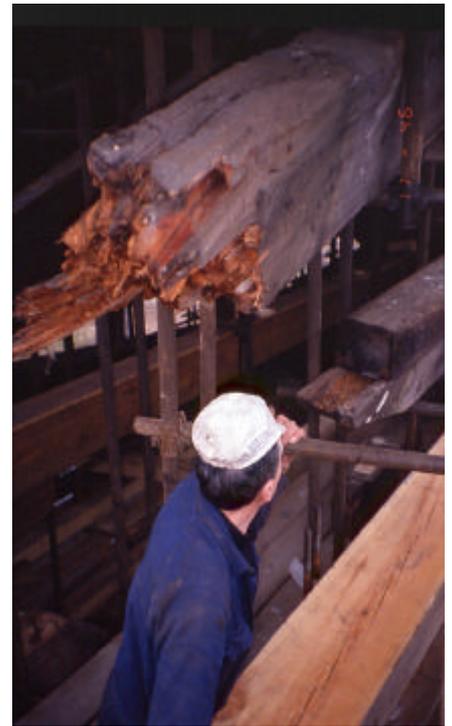
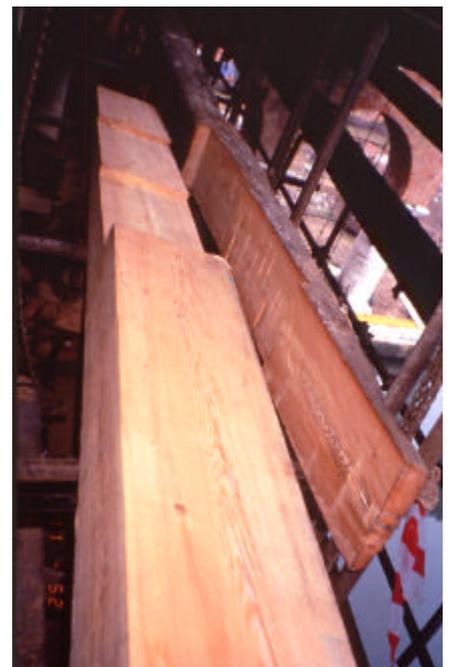
Fig. 12. Intervento sugli elementi lignei danneggiati.

L'intervento sugli elementi danneggiati (fig. 12) è avvenuto secondo distinte modalità, calibrate in base alle puntuali esigenze riscontrate legno per legno. Per il loro consolidamento, data ancora la completa assenza di materiali e tecniche capaci di restituire sufficiente resistenza meccanica alle parti degradate del legno, sono stati impiegati i sistemi della ricostruzione con vergature e listelli legati con resina epossidica, quando il danno si mostrava contenuto, e dell' "incalmo", dell'integrazione cioè di brevi tratti terminali delle catene e dei puntoni con accostamento di nuove parti giuntate a doppio dente, della stessa essenza e sezione dell'esistente (larice, stagionato per almeno un anno al piede del cantiere), nel caso di completa marcescenza della testa.
