# **Conoscenza, cantiere, gestione e manutenzione**

Atti dei seminari in Archeologia dell'Architettura  
Trento, 2008-2010

La pubblicazione riunisce i contributi presentati ai seminari in Archeologia dell'Architettura su **Il restauro e l'edificio e L'architettura religiosa e il restauro** (Trento, Castello del Buonconsiglio, 12 dicembre 2008 e 25 novembre 2010).

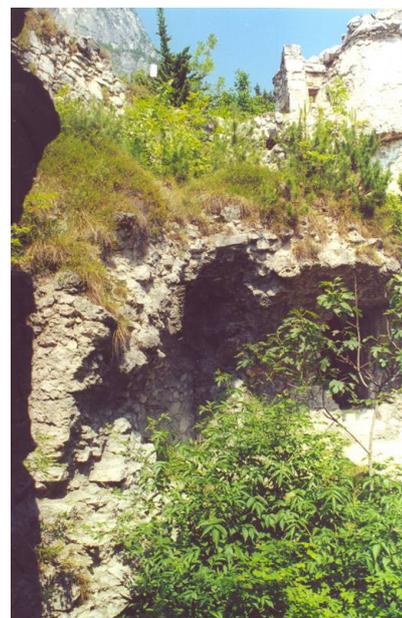
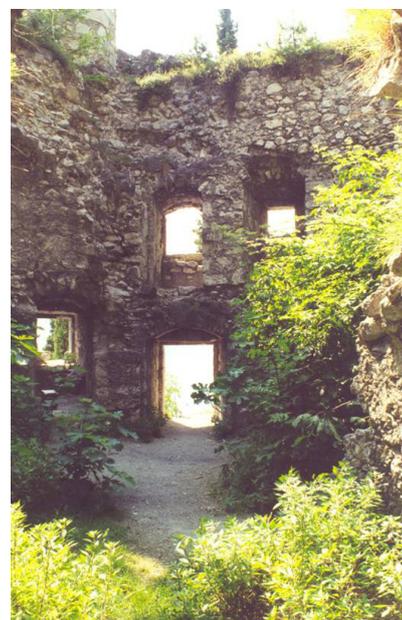
Fig. 5. Stato conservativo prima dei lavori.

La frammentarietà delle fonti indirette (documenti, iconografie, ecc.) e lo stato semiruderale dell'opera segnata dai crolli e dall'invasione della vegetazione (fig. 5), rendevano difficoltosa la lettura distributiva e funzionale del complesso; ad una manifesta integrità complessiva esterna del torrione principale si opponeva la rovina interna, conseguenza degli eventi (il bastione fu minato nel secolo XVIII) e del degrado, in parte arginato dai restauri pregressi, resi inefficaci dall'assenza di manutenzioni programmate.

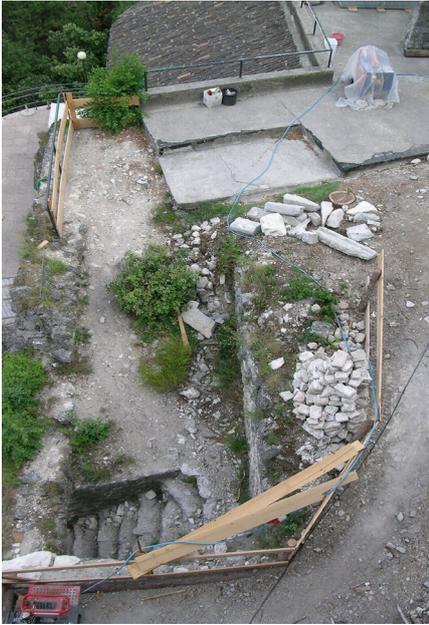
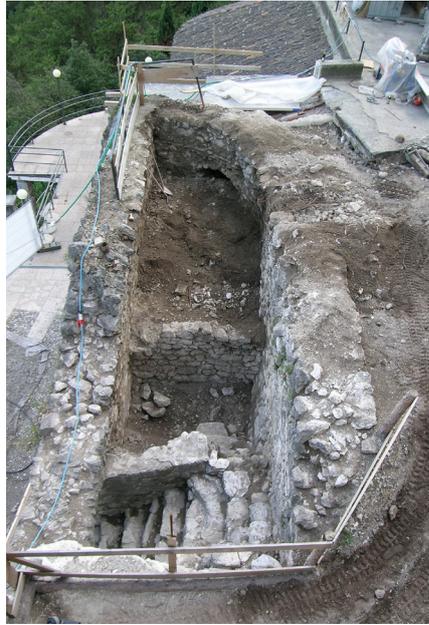
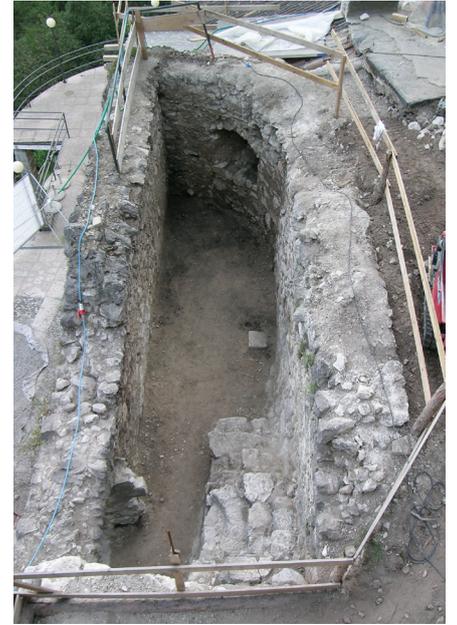
Fig. 10. Stato delle aree pertinenziali prima, durante e al termine degli scavi e il controllo archeologico.

I lavori, iniziati nella primavera 2006, hanno comportato innanzitutto la liberazione dei materiali di crollo depositati che ricoprivano parzialmente i piani del torrione ed integralmente i resti dei locali pertinenziali a sud del corpo principale. Le fasi di quest'operazione sono state seguite giornalmente da un operatore archeologo che ha coordinato le asportazioni eseguite con mezzi meccanici e ha personalmente condotto la pulizia a mano degli strati sensibili individuando i piani di frequentazione, verificando i rapporti stratigrafici e le sequenze, recuperando i reperti mobili. Il tutto con rilievo dei dati di scavo, documentazione delle evidenze e schedatura di reperti (fig. 10).

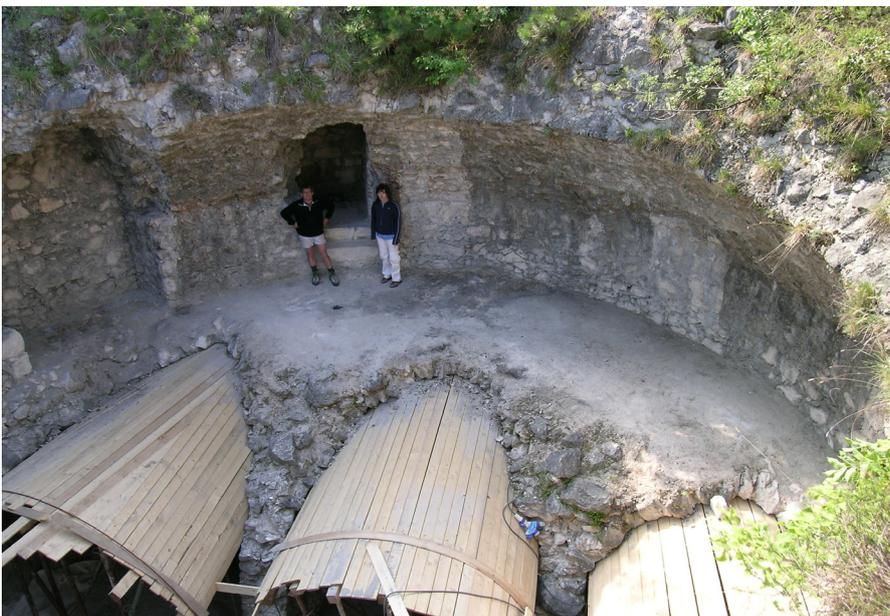
Fig. 11. Centinatura per la ricostruzione parziale delle volte.

Il torrione, minato dai Francesi agli inizi del XVIII secolo e in seguito abbandonato allo stato ruderale, presentava solo alcuni lacerti dei piani pavimentali e delle strutture voltate. La necessità di operare un consolidamento con la duplice funzione di ricostituire la funzionalità statica e nello stesso tempo la fruizione parziale dei piani, ha comportato l'esigenza di parziali ricostruzioni della struttura voltata tripartita del primo livello. Le ricostruzioni sono state limitate alle necessità statiche di riconfigurazione delle arcate per assorbire le spinte, l'estradosso è stato rinforzato con solette collaboranti. Per la ricostruzione sono state realizzate le centinature seguendo la conformazione originaria della struttura (fig. 11).

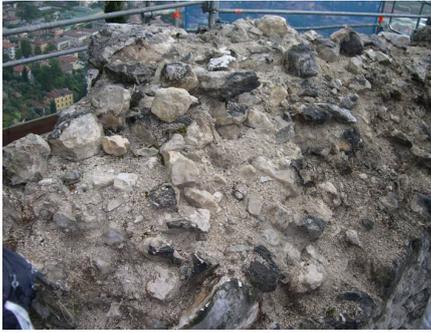
non togliere naturalità al profilo di crollo. La conservazione dei profili era del tutto inefficiente, la struttura si presentava smossa, le malte disgregate e interessate dall'infestazione di arbusti che introducevano l'apparto radicale nel nucleo della muratura. Anche l'intervento di ricopertura con malte cementizie operato negli anni '50 risultava del tutto compromesso (fig. 12). Sul piano operativo questa la metodologia seguita: a) pulitura della superficie dal materiale smosso e di deposito; b) interventi di consolidamento a scuci e cucii, introduzione di connettori di acciaio inox per l'ammorsamento degli elementi mobili di profilo delle facciate; c) ricostituzione delle malte operate per strati, dapprima in calce idraulica naturale, poi con una finitura con calce idraulica naturale pozzolanica con elementi a sporgere al fine di evitare la regolarizzazione dei cigli di crollo, ma con tutte le attenzioni per veicolare l'acqua ed evitare ristagni sulle sommità.

Fig. 12. a) degrado del perimetro sommitale prima degli interventi; b) introduzione di connettori in acciaio inox per il consolidamento delle parti di bordo smosse; c) il profilo dopo il restauro.

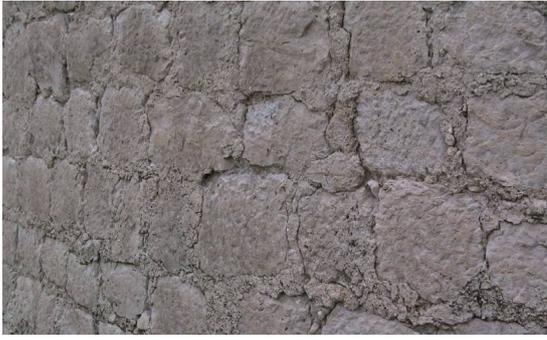
Fig. 16. Paramento originario cinquecentesco con giunti rifluenti: integrazione e consolidamento.

matica rossastra. La mitra che lo sovrasta è stata realizzata invece in arenaria e la cornice in Corno di Bò. L'intervento conservativo ha previsto l'asportazione delle stuccature cementizie, la fermatura delle scaglie in distacco, la stuccatura delle lesioni e delle mancanze al fine di non far penetrare l'acqua nei supporti, l'integrazione della lacuna dell'intonachino di fondo solo parzialmente conservato (figg. 16-17).

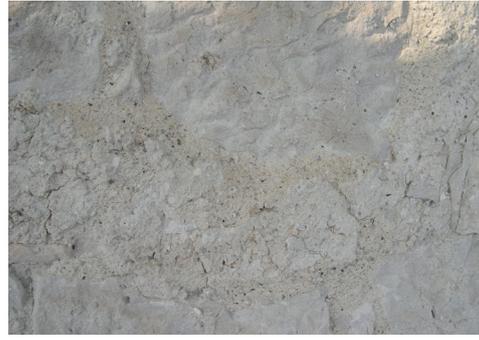
Fig. 17. Consolidamento con iniezione degli intonaci interni decorati a finto bugnato a terzo livello.

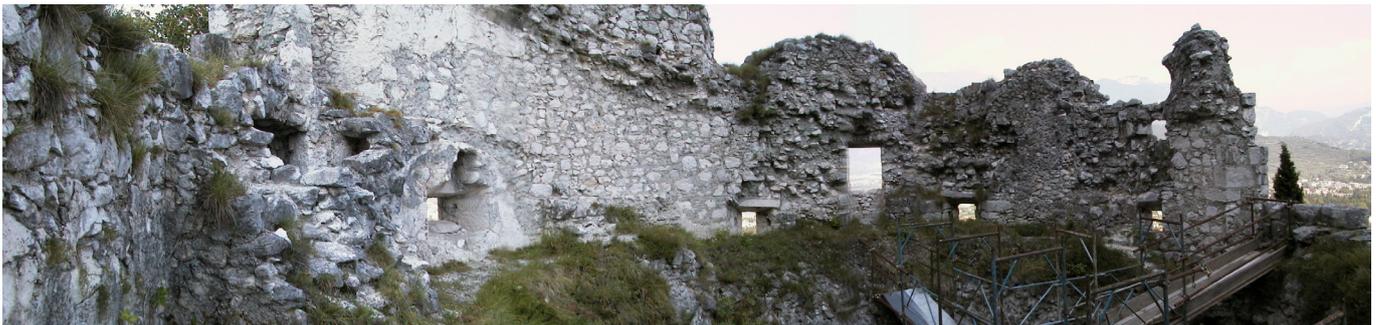
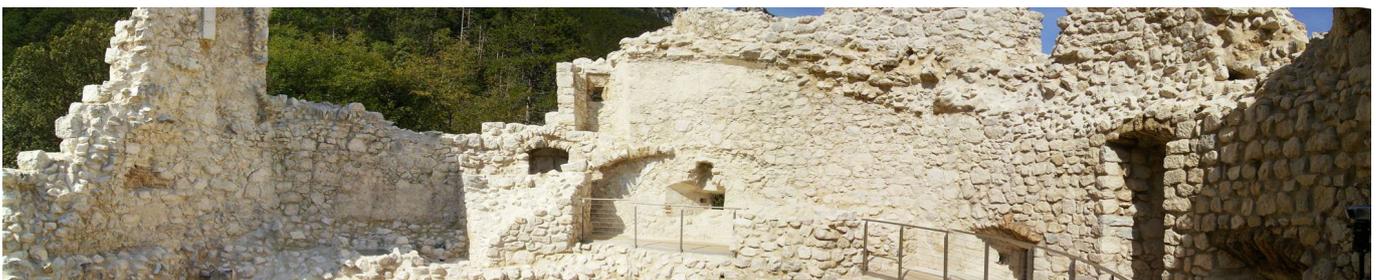
Fig. 18. Il terzo livello prima e dopo l'intervento.

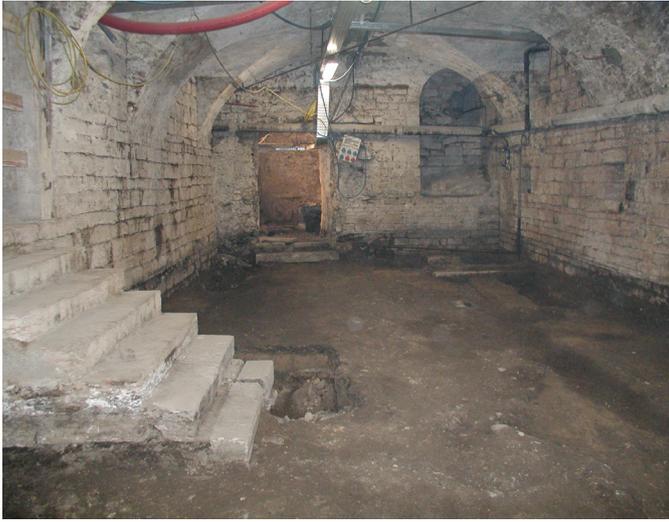
Fig. 17. L'ambiente principale del piano interrato prima dei lavori di restauro: il pavimento è in terra battuta, le murature sono in blocchi squadrate di pietra ammonitica e sono a vista una serie di impianti a servizio dell'edificio. Sulla parete di fondo si scorgono due aperture: a sinistra quella in rottura che porta agli ambienti minori più a est, a destra un vecchio accesso murato che portava al piano superiore.

dei vani tecnici e dei depositi: passano qui a vista la fognatura, le linee elettriche e telefoniche di tutto il palazzo (fig. 17). Il vano corrispondente alla torre è intonacato, mentre il locale di maggiori dimensioni ha già tutto il paramento gotico faccia a vista. Le murature in calcare ammonitico rosso ben squadrate sono integre, con un'apparecchiatura regolare, ordinata e in ottimo stato.

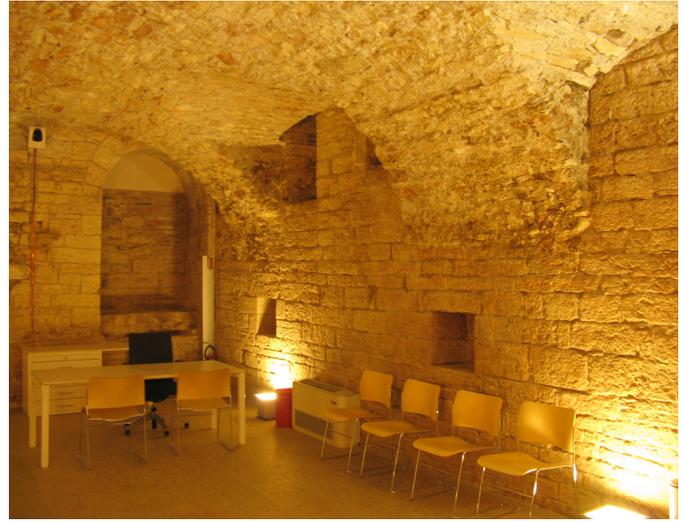
Fig. 18. Particolare dell'ambiente principale a piano interrato dopo i lavori di restauro.

Gli interventi di apporto per l'utilizzo di questi ambienti sono minimi e, prevedendo il recupero delle murature a vista, il progetto ha relegato tutta l'impiantistica a pavimento. L'illuminazione avviene tutta tramite corpi illuminanti collegati alle torrette a pavimento (fig. 18) e gli interruttori sono collocati su un elemento tecnico in legno corrispondente anche alla mandata dell'aria forzata e sul quale è stata fissata anche una lampada.

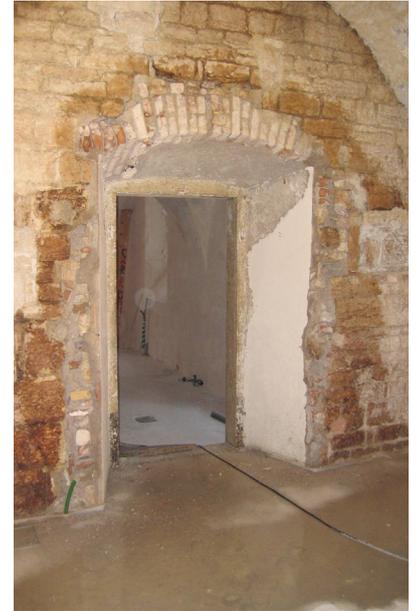
Le volte che definiscono gli ambienti a piano terra tanto quanto quelle degli interrati corrispondenti, sono in pietra, molto ribassate e strutturalmente sottili: in entrambi i casi sono evidentemente successive alle murature perimetrali. I lavori realizzati non coinvolgono il primo piano, pertanto queste volte non vengono interessate da nessun intervento dall'estradosso. Qui l'intonaco è in buono stato, coeso alla muratura, perciò si sceglie di mantenerlo, consolidando puntualmente le zone dove risulta fessurato, applicando poi un isolante per evitare che la caligine che era stata assorbita nella malta riemergesse macchiando la nuova finitura a base di calce (fig. 22).

Fig. 22. La parte verso via delle Orne, durante i lavori. Dopo la rimozione degli intonaci fatiscenti sono state messe in luce le murature in pietra squadrata delle pareti, mentre il soffitto voltato è rimasto intonacato.

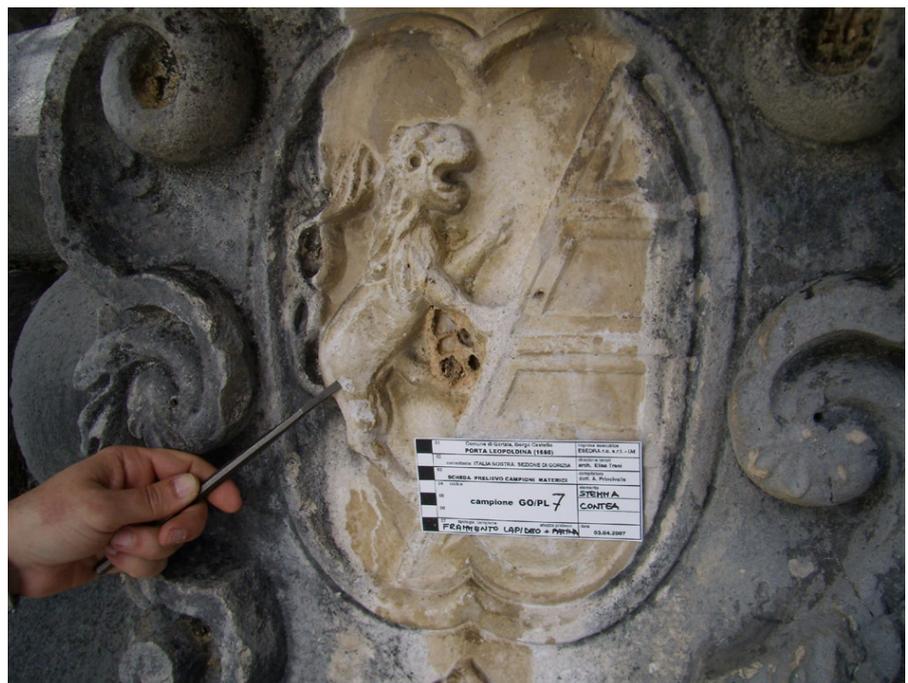
Fig. 11. Prelievo di campioni lapidei per il riconoscimento petro-minerale.

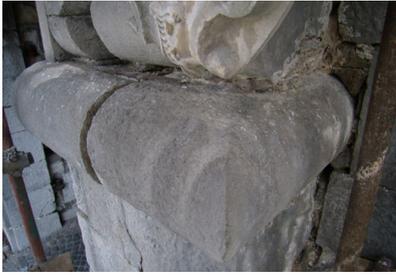
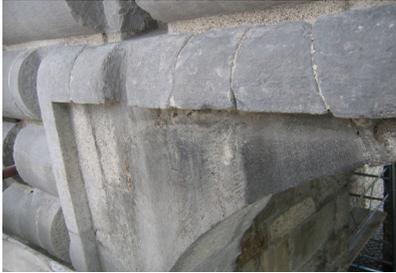
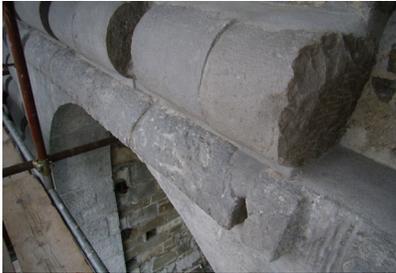
Alcune connessioni tra fonti scritte e dati visivamente accertati sono emerse a proposito della composizione architettonica dell’intero manufatto e della sua costruzione intesa come “opera compiuta”: affermazione che trova giustificazione dall’osservazione attenta e critica delle due angolate strutturali poste in addossamento al paramento murario della cinta bastionata dove i dettagli fotografici evidenziano i singoli conci lapidei “a bauletto” che si accostano con imponenza alla cortina muraria formando “bordi di appoggio” alla superficie finita della muraglia. Ma sono soprattutto gli elementi lapidei che compongono la parte ornamentale della facciata (mi riferisco ai capitelli, alle modanature ed ai basamenti delle lesene angolari del terzo ordine) che, nella loro monoliticità di lavorazione e uniformità di superficie, testimoniano proprio l’attenzione ad un’esecuzione costruttiva accurata, precisa, finita, assumendo una configurazione architettonica interpretabile come appartenente ad una fase compiuta. Da queste osservazioni emerge, pur con qualche cautela, una struttura di relazioni che consente di fugare ogni dubbio sull’intenzionalità costruttiva della Porta Leopoldina, fornendo elementi di prova sull’autenticità in sé del monumento architettonico (fig. 12).

Fig. 12. Angolata destra del paramento lapideo (dettaglio). Evidenziati gli elementi ben rifiniti e intenzionalmente conclusi sul fronte e sul fianco a testimonianza dell'intervento compiuto.

Fig. 13. Taglio, rimozione e integrazione dei conci alle estremità dell'attuale fornice a seguito del suo ampliamento alla fine anni Trenta del XX sec.

salenti alla fine degli anni Trenta del XX secolo danno indicazioni circa il progetto e la realizzazione dell'ampliamento del fornice ad opera dell'Ufficio Tecnico Municipale di Gorizia e intrapreso per favorire l'accesso al Borgo Castello <sup>5</sup>. I dati relativi all'intervento si possono leggere attraverso le evidenti tracce ritrovate sui conci lapidei posti in corrispondenza delle due estremità del fornice (fig. 13): all'atto dell'allargamento del varco sono stati tagliati e rimossi gli elementi lapidei necessari al raggiungimento della dimensione di progetto (da m 2,58 a m 2,90 di apertura) e successivamente integrate le parti di risulta con altrettanti elementi sagomati ad imitazione delle pietre circostanti così da ricomporre l'unità compositiva e cromatica della facciata, dalla quale deriva l'aspetto attuale.

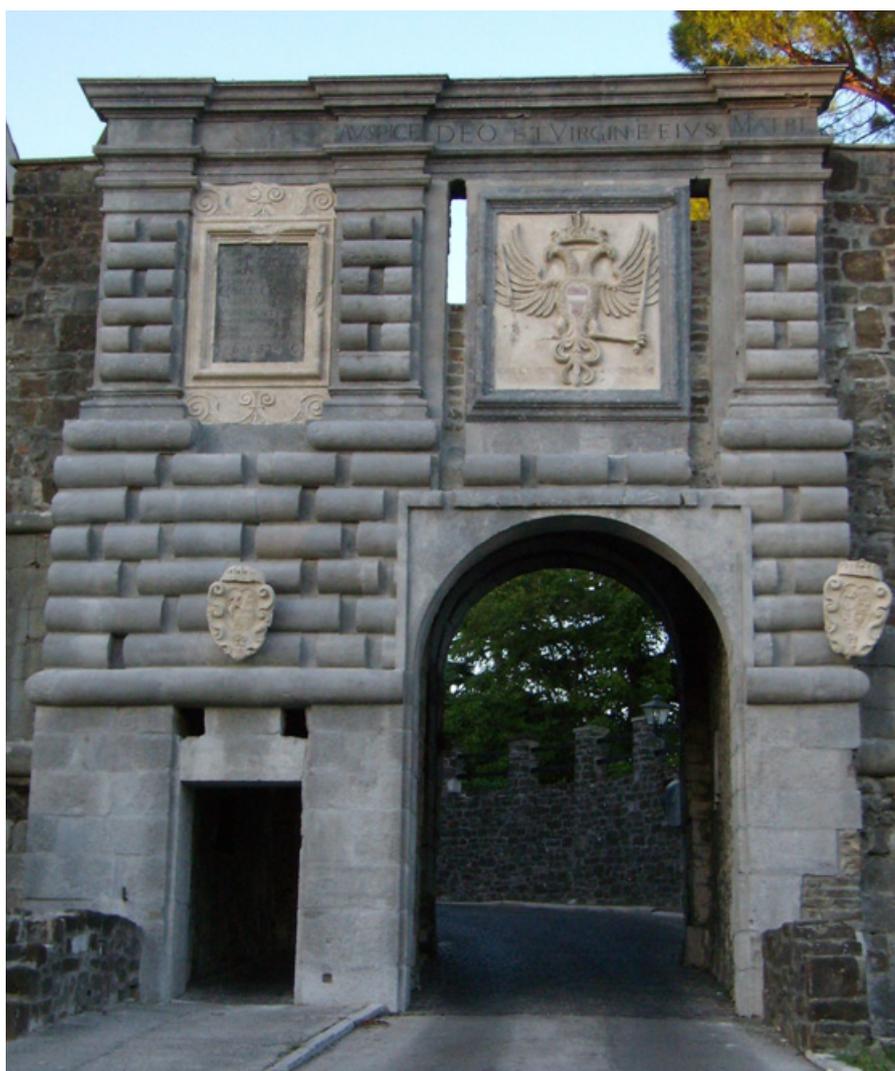
Fig. 20. La Porta Leopoldina ad intervento concluso.

porta, acquisendo maggiori significati traducendosi in una grande scommessa che ha trasformato l'opera di restauro di un paramento lapideo da un'operazione prettamente architettonico-conservativa a un'operazione culturale (fig. 20).
