Conoscere per restaurare.

Il tratto di mura medioevali in piazza di Fiera a Trento. Studio, precantiere, progetto di restauro.

Anna Bruschetti
Servizio Restauri - Comune di
Trento

Francesco Doglioni
Istituto Universitario di Architettura
Venezia

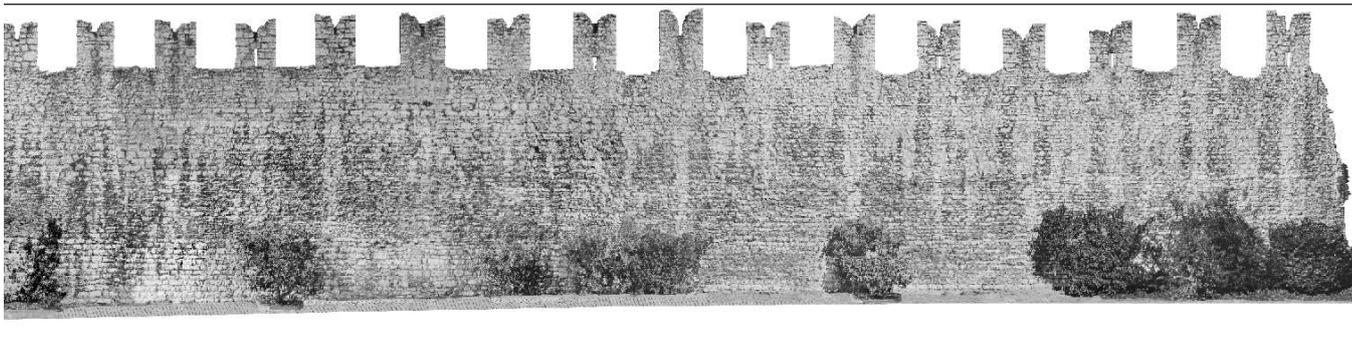
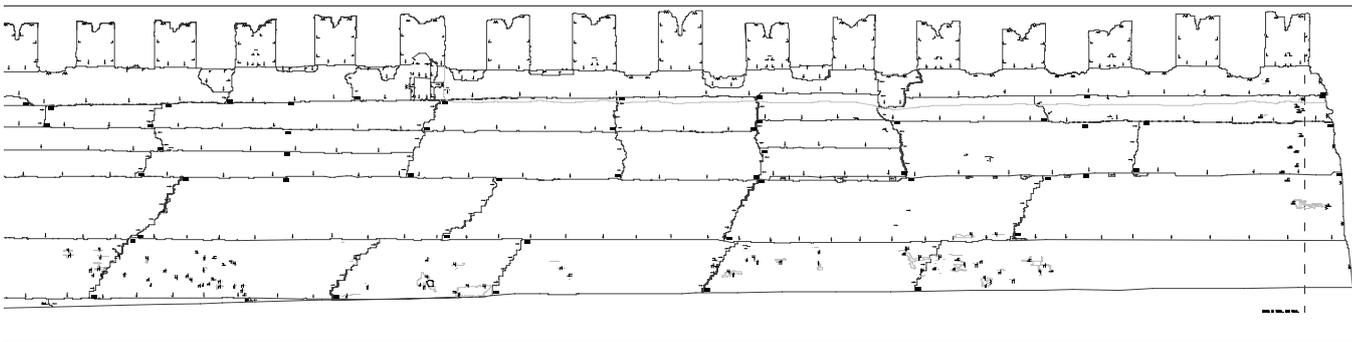
Fig. 5. Fronte Nord: ortopiano fotografico e rilievo di analisi stratigrafico-costruttiva.

ra e sintomo di elevata coesione muraria. Non si trovano infatti imbozzamenti, spancamenti o segnali marcati di possibili cerniere a $1/3$ dell'altezza, relativamente frequenti e pericolose in strutture a cortina. Il quadro fessurativo generale osservabile appare assai limitato. Si deve tuttavia considerare che le relativamente recenti ricoperture dei giunti possono celare elementi fessurativi di qualche entità. La struttura muraria sommitale, su cui sono legate le merlature, è relativamente esile e pertanto dovrà essere oggetto di accurata verifica e di eventuale consolidamento.

La lettura stratigrafico-costruttiva delle murature, volta alla registrazione dei segni e delle discontinuità presenti nella struttura, ha consentito di ricostruire, per quanto possibile, il processo costruttivo del paramento, all'interno di uno o più cantieri in successione. Tale rilevazione è stata eseguita con il limite imposto dalla diffusa presenza di rifugature ottocentesche (specialmente sul lato Nord), che limitano la leggibilità dei nessi stratigrafici dati dai giunti di malta, e con l'interferenza della vegetazione e della presenza di una diffusa formazione biologica, in particolare anche in questo caso sul lato Nord.

Le malte dei giunti appaiono quindi stratificate e si possono definire di tre categorie, anche se il limite di estensione di queste malte non può essere precisamente individuato per le condizioni di cui sopra. Sono presenti: 1) malta iniziale interna al nucleo, visibile nelle testate sezionate e in profondità nei giunti ove erosi; solo in alcuni lacerti, che conservano la superficie antica, la finitura iniziale risulta stilata; 2) malte intermedie di risarciture effettuate in diverse epoche, di diversa composizione; 3) malte superficiali a componente cementizia connesse a ultime rifugature.

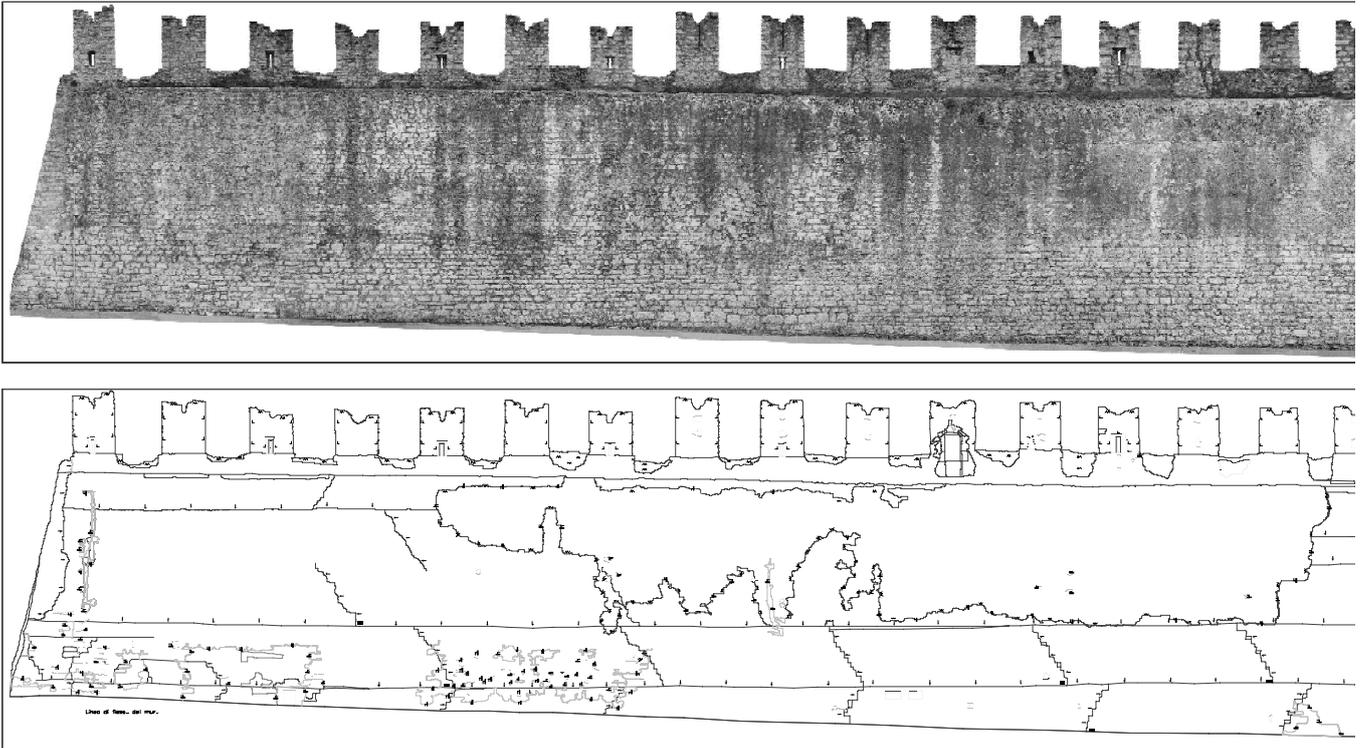
Fig. 6. Fronte Sud: ortopiano fotografico e rilievo di analisi stratigrafico-costruttiva.

la ricucitura muraria in seguito alla demolizione della porta, potrebbe presentare problemi di disomogeneità interna e - pertanto - andrà trattata con la cautela e l'attenzione necessarie.

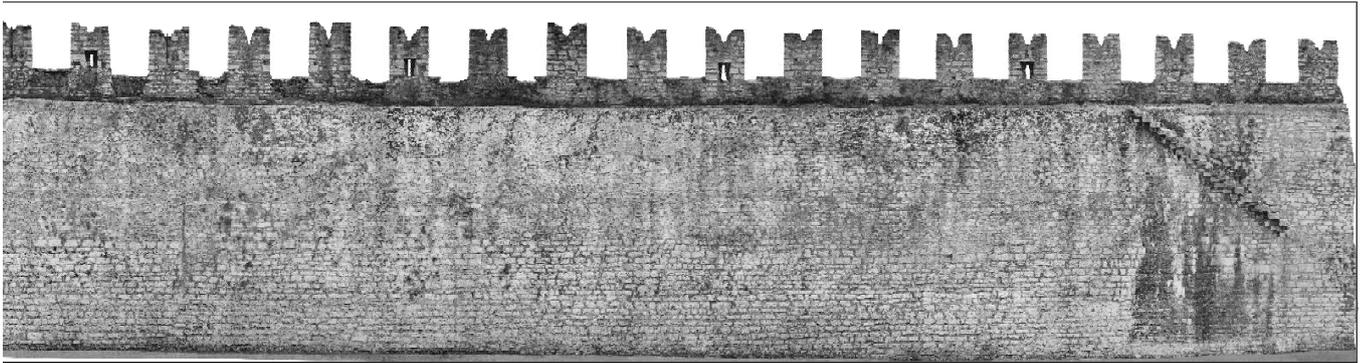
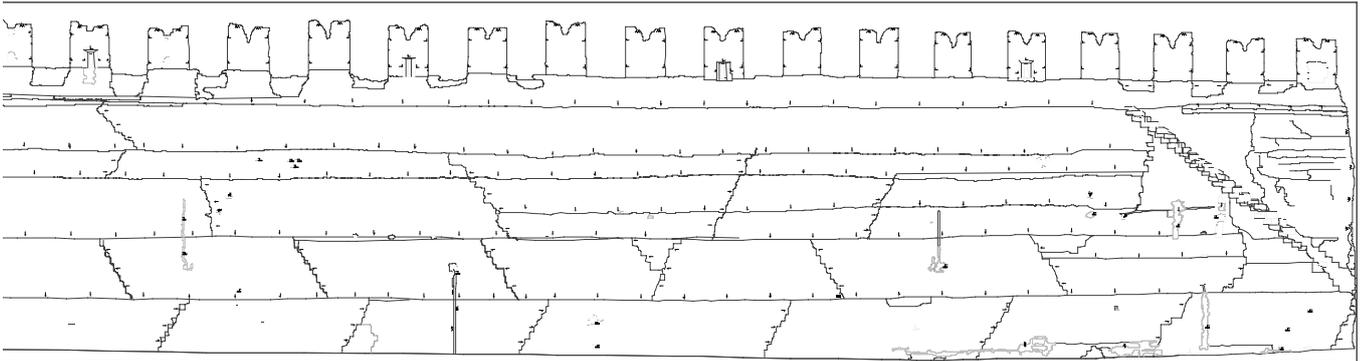
In generale le condizioni della muratura rivolta a Sud, verso la piazza, sono per molte ragioni diverse da quelle della muratura rivolta verso Nord, su via Dietro le Mura. Gli elaborati di analisi del degrado riportano la mappatura realizzata su tre distinti livelli:

- a. "degrado macroscopico": riguarda macrofenomeni e macrozone e riporta la mappa delle aree interessate dalla vegetazione infestante, delle zone dilavate e, infine, quella delle zone coperta da croste, macchie o patine. Sul fronte Nord abbiamo la presenza diffusa di patina biologica e di vegetazione infestante: questo attacco caratterizza il fronte in modo quasi uniforme, mentre sono presenti in modo minimale croste carboniose o depositi superficiali comuni e diffusi invece sul fronte Sud, che si contraddistingue per l'alternanza di zone dilavate e

zone coperte da spessa crosta nera;

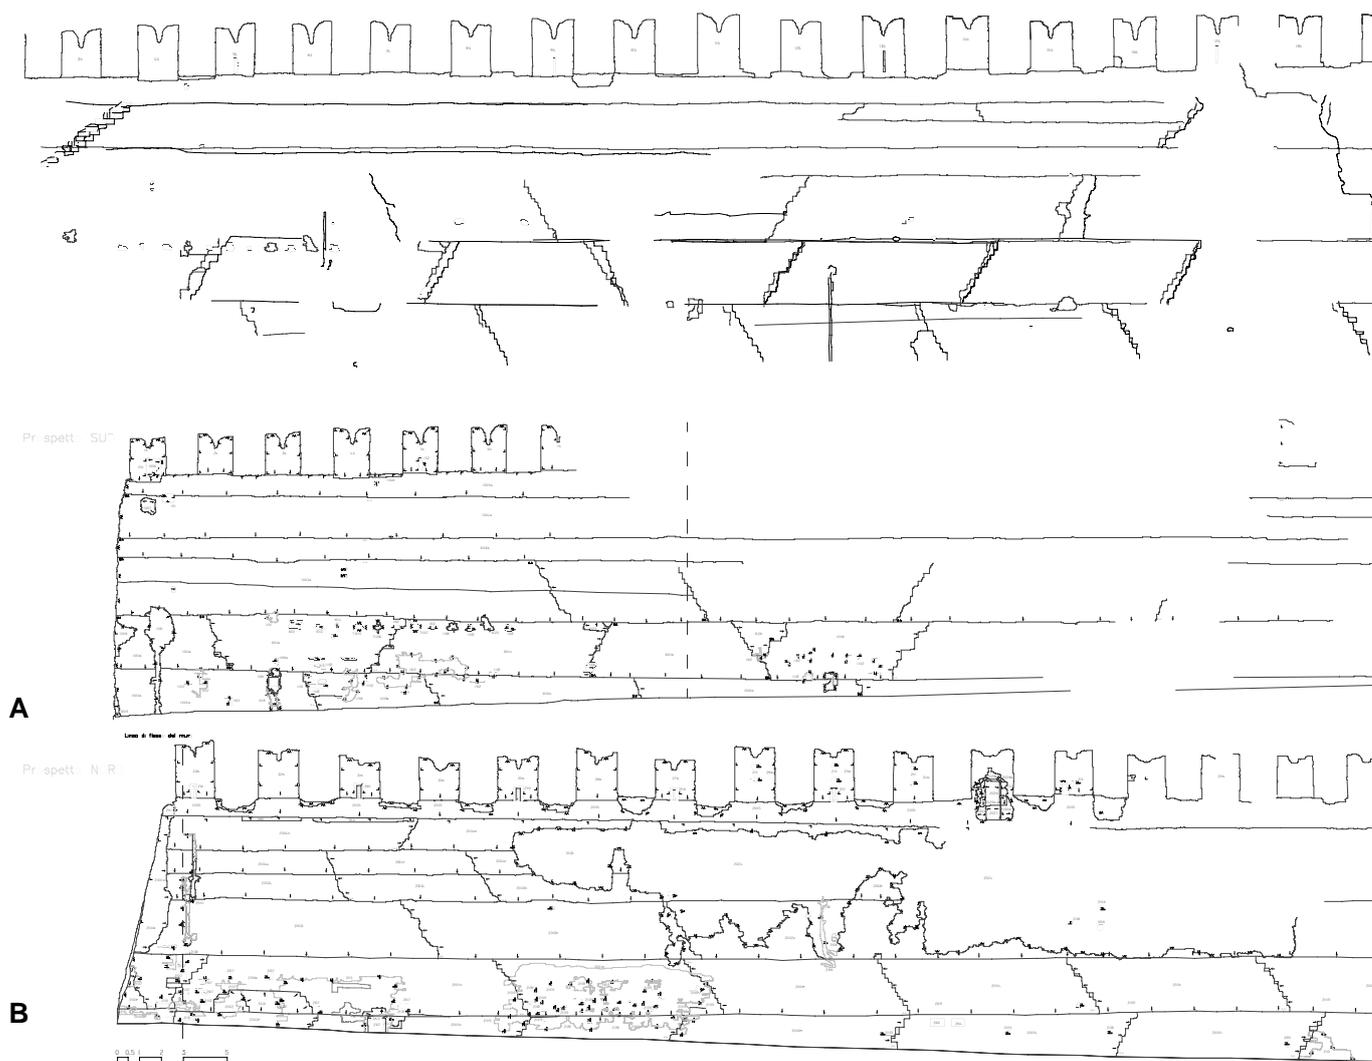
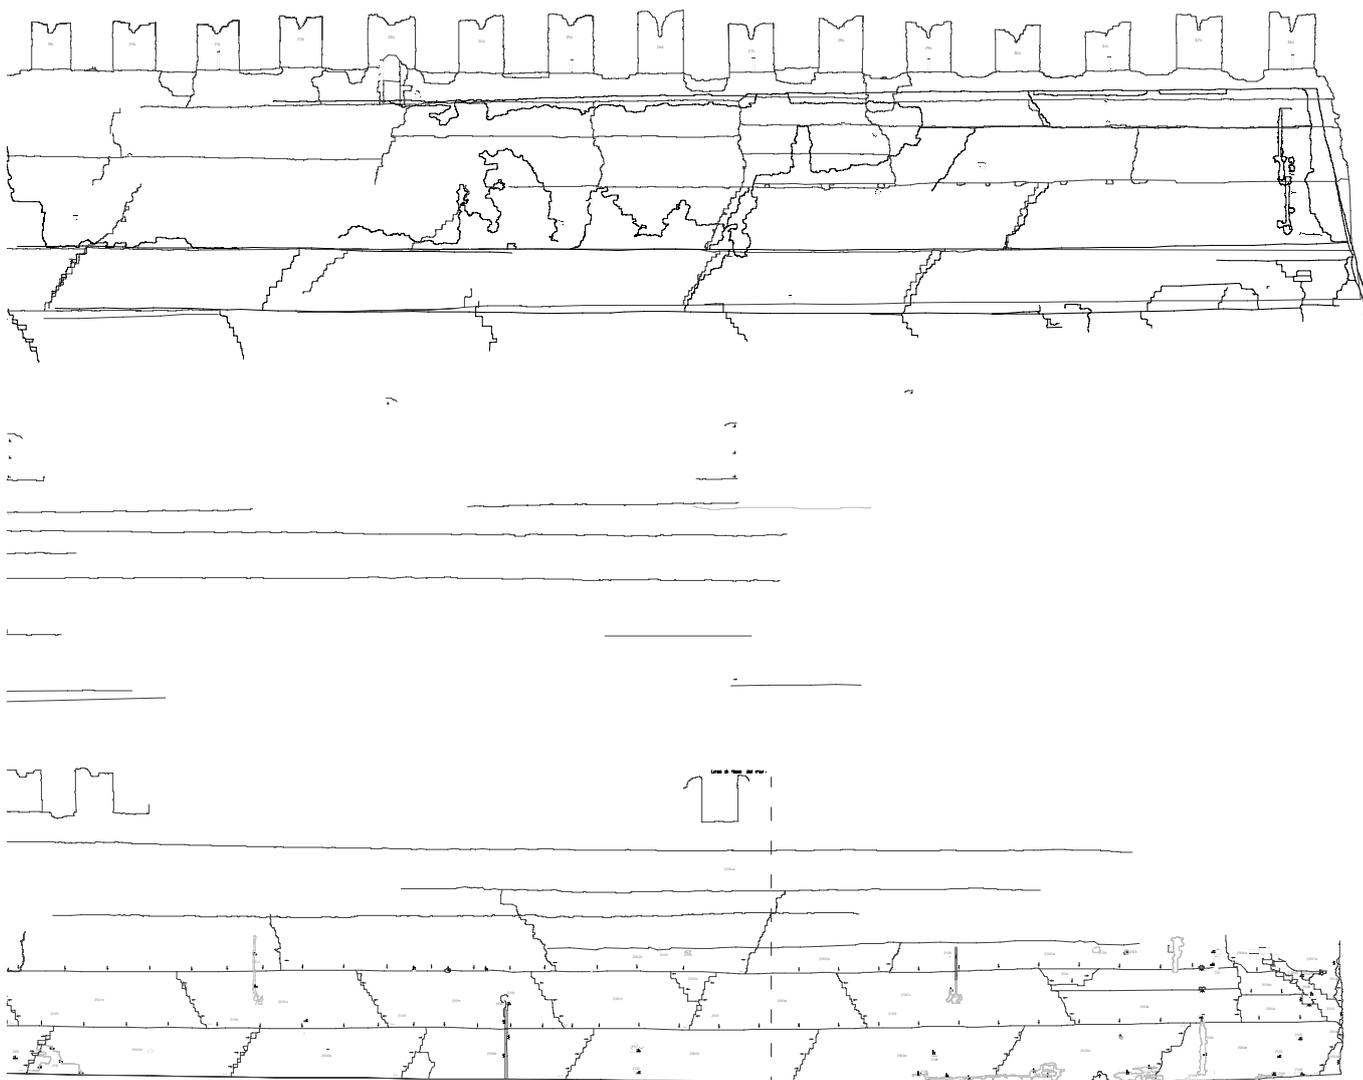
Fig. 7. Tavola di rilievo dell'andamento costruttivo (A: fronte Nord, B: fronte Sud) e prospetto comparativo (in alto).

La comparazione tra il rilievo eseguito sui due fronti mette in evidenza come la costruzione sia stata realizzata in tratti progressivi e con bancate prevalentemente a tutto spessore, in quanto si riscontra una sostanziale coincidenza dei giunti d’attesa orizzontali e inclinati sui due lati. Ciò lascia pensare che il paramento presenti un buon ammorsamento al nucleo, dovendosi attendere, anche per analogia con altre costruzioni affini, un nucleo gettato in opera a bancate a struttura coerente.

I risultati di questa indagine rendono improbabile la presenza di sezioni murarie in accostamento, dovute a inspessimenti successivi della cortina che avrebbero potuto risultare particolarmente instabili. Non sembrano esservi neppure ricostruzioni o innalzamenti della cinta, tali da far pensare a una disomogeneità costruttiva che implichi paramenti esterni potenzialmente slegati dal nucleo. Solo la zona all’estremità Ovest, per la presenza di costruzioni in addossamento poi demolite e per

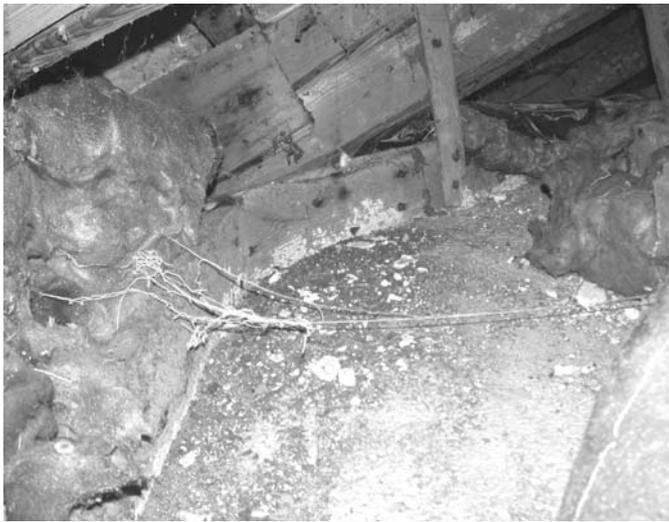
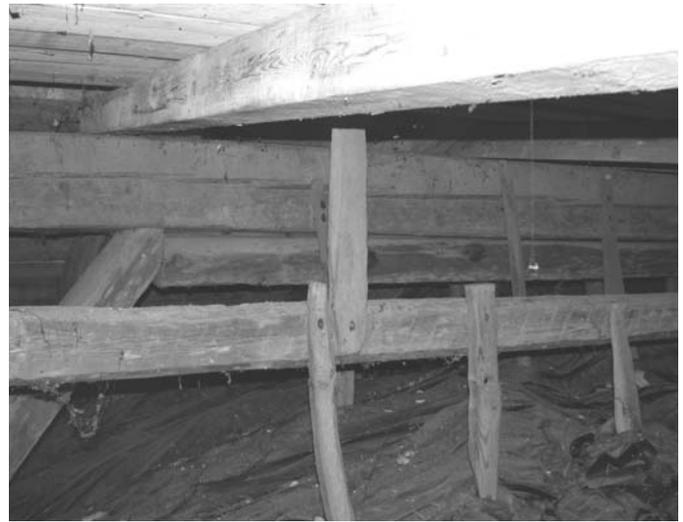
Fig. 3. Villa Venier: barchessa. Sistema di appiccagliatura della volta riportata.

Lo stato limite di danno è rappresentato, in questo caso, non solo dalla condizione ultima della struttura di copertura, ma anche dal rapporto tra la medesima e il sistema di sospensione della volta riportata, collegato direttamente alle membrature portanti. L'estrema fragilità della pellicola pittorica legata alla possibilità di indurre deformazioni e abbassamenti trasmessi dalla struttura di sospensione, sia nella fase non condizionata che durante l'intervento, poneva al centro del programma di rilievo la possibilità di individuare e descrivere efficacemente i rapporti fisici tra gli elementi. Rilievo che pertanto si è articolato in un sistema che, attraverso l'analisi diretta a vista, consentisse di individuare oltre i caratteri materico costruttivi dei singoli elementi, anche i loro rapporti di relazione con una particolare attenzione nell'individuare le sequenze costruttive e la qualità dei collegamenti.

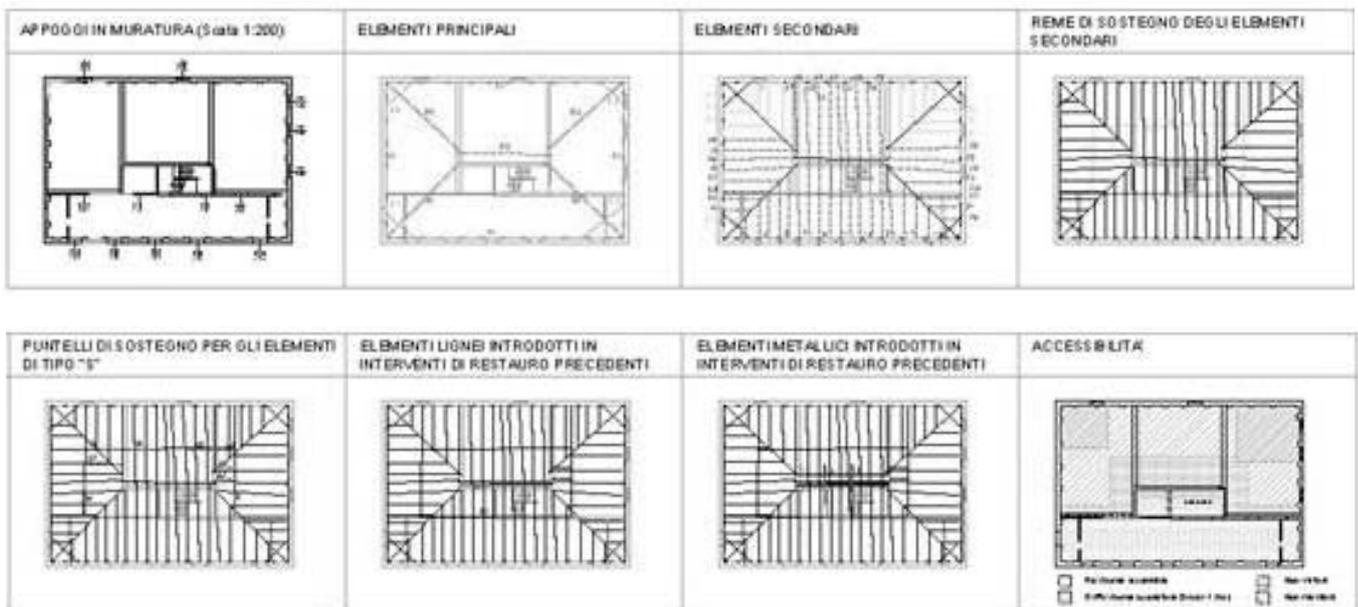
Fig. 5. Villa Venier: barchessa. Gerarchia strutturale della copertura.

L'individuazione della gerarchia strutturale (fig. 5) rappresenta il primo passo di analisi del manufatto, che consente di individuare la logica costruttiva per sovrapposizione delle aste. Il risultato definisce la logica di struttura portante e elemento portato, mettendo in luce gli elementi di connessione e i rapporti che dovranno essere controllati per verificare la qualità di funzionamento dell'insieme. Una caratterizzazione che risulta particolarmente significativa nella logica di controllo della possibilità di trasmissione di sforzi accidentali o indotti all'apparato decorativo attraverso gli apparati di appiccagliatura.

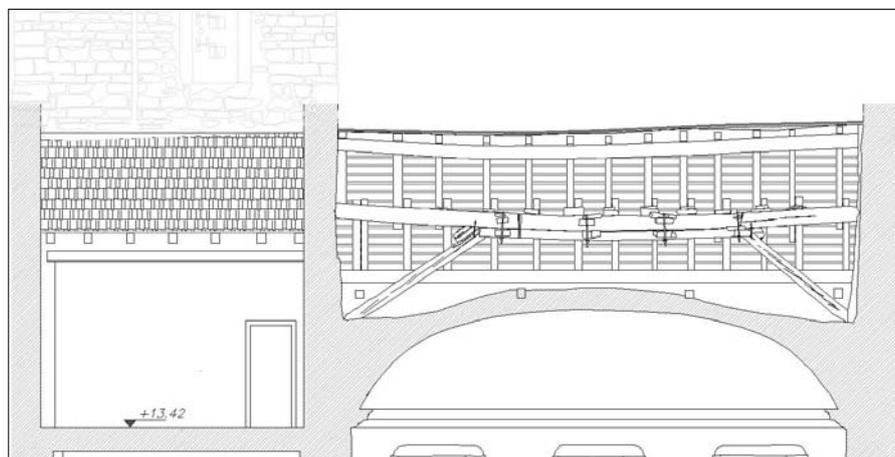
Fig. 7. Trento, "Torre della Tromba": sala interna. Rilievo geometrico della struttura primaria (stato di fatto).

La copertura della sala si presentava con una serie di interventi pregressi che tendevano a limitare l'eccesso di deformazione che la struttura presentava. L'originale assetto della copertura ha un intervento di centinatura mediante struttura a cavalletto, elementi resi collaboranti attraverso il ricorso a cunei lignei e staffature metalliche di serraggio.

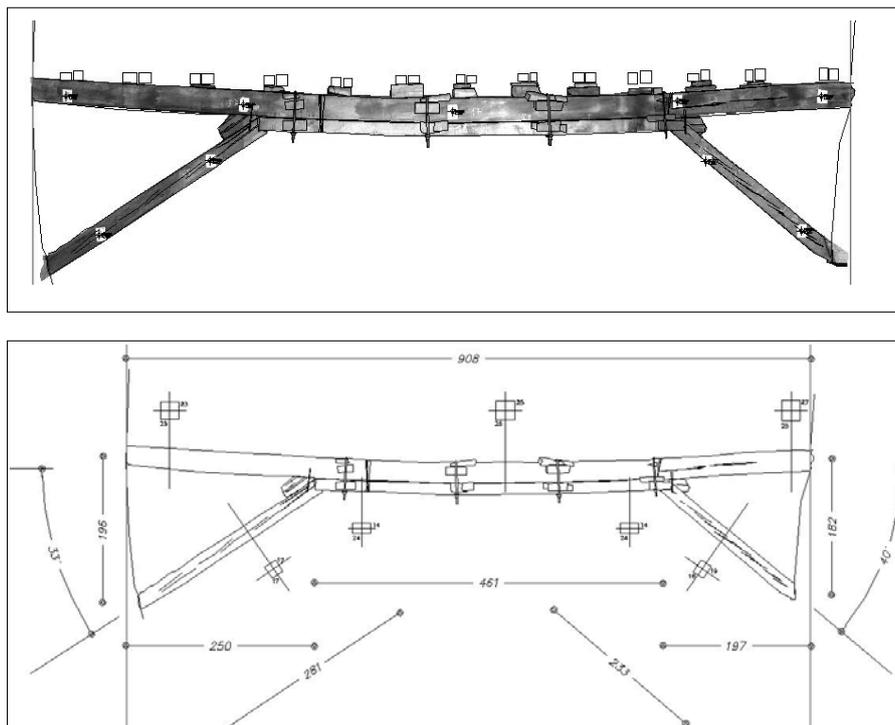
Fig. 8. Trento, "Torre della Tromba": sala interna. Fotoraddrizzamento e vettorializzazione della struttura primaria.

Le strutture primarie sono state rilevate mediante ortopiani fotografici sui quali sono state eseguite le caratterizzazioni sullo stato di degrado e rendendo possibile un'esatta definizione dell'andamento deformativo, fatto che condiziona in modo determinante lo stato di esercizio della struttura (figg. 8-9).

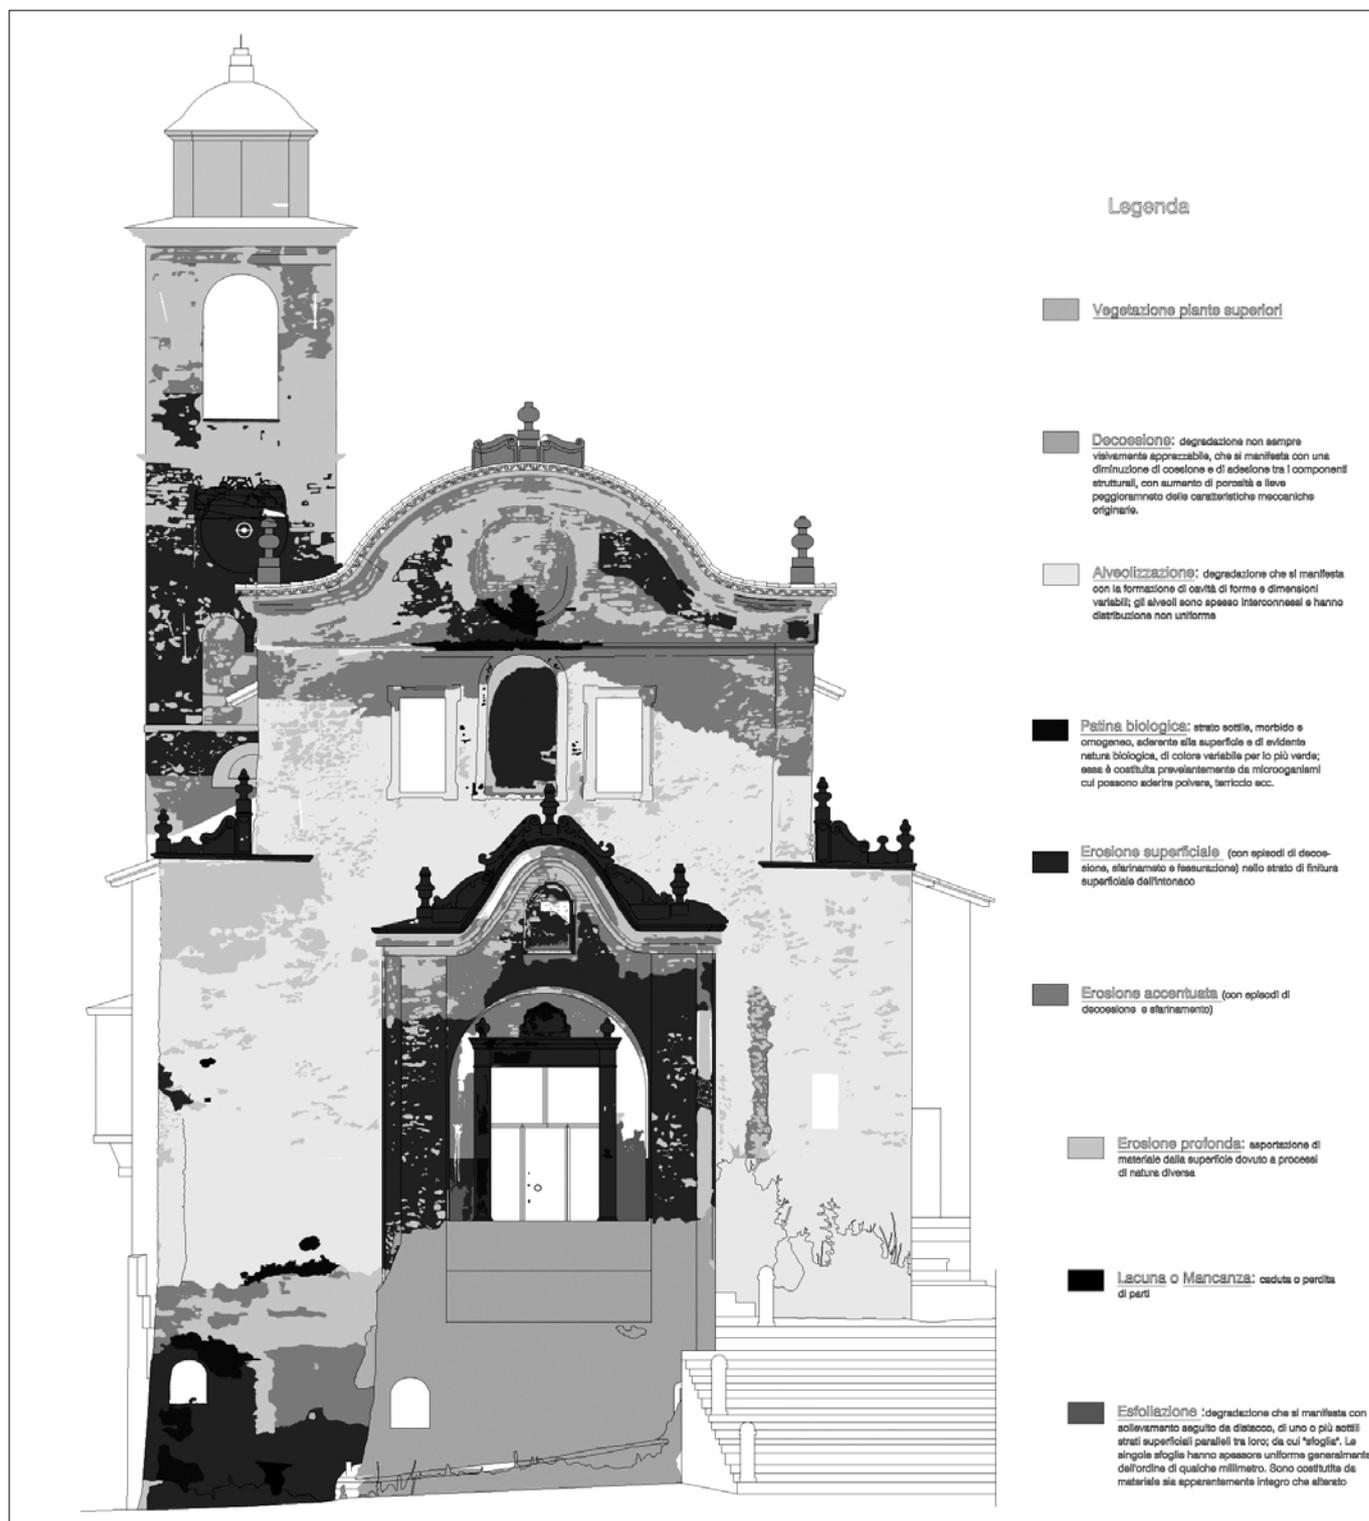
Fig. 4. Facciata: fenomeni di degrado.

Ciò vale anzitutto per il rilievo geometrico, realizzato con tecniche di longimetria rigorosa, integrate da appoggi di tipo topografico e da un rilievo in fotogrammetria digitale piana, che ha fornito le basi per la costruzione delle mappe dei materiali, dei fenomeni di degrado (figg. 2-4) ma, soprattutto, per le analisi stratigrafiche e archeologiche e, infine, per la redazione delle mappe degli interventi. Se così non fosse stato, in effetti, con le scarse risorse economiche a disposizione, non saremmo andati molto lontano o avremmo assunto scelte non sostenute da sufficienti conoscenze, con tutti i danni che da ciò potevano derivare.

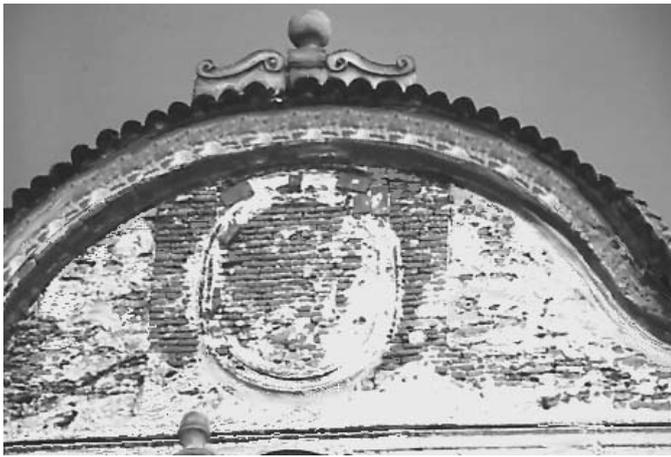
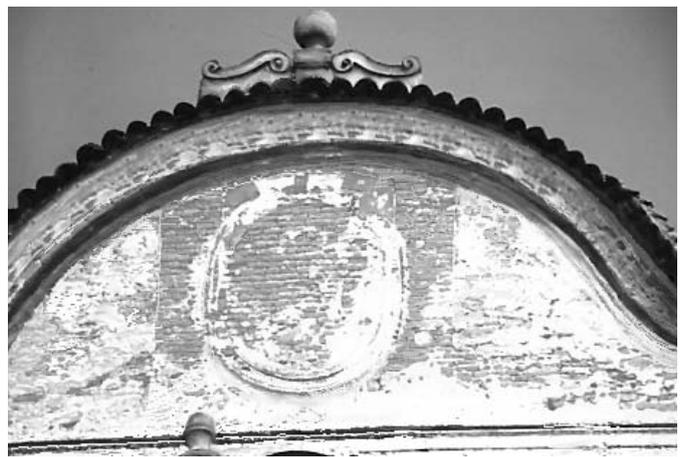
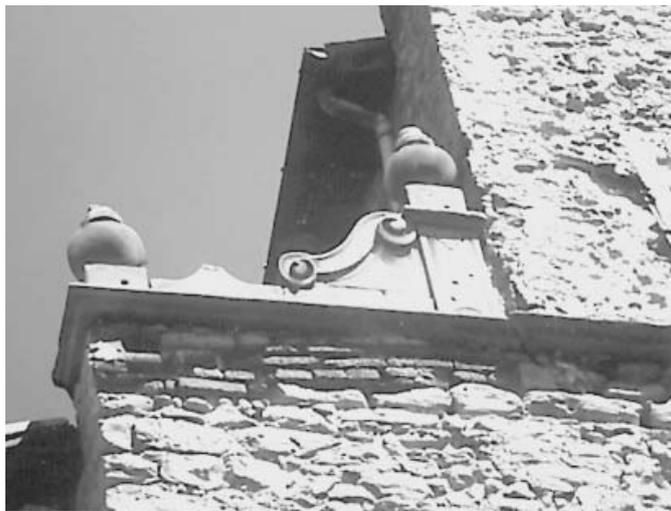
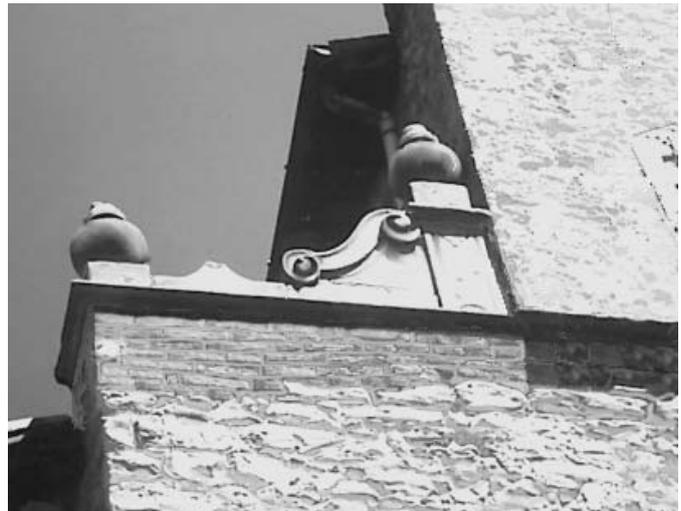
Fig. 6. Fastigio. Simulazione progettuale precantiere. A sinistra: ipotesi di pulitura; a destra: ipotesi di risultato finale ad integrazione dei giunti e velatura concluse.

Fig. 7. Facciata: spigolo laterale. Simulazione progettuale precantiere. A sinistra: ipotesi di pulitura; a destra: ipotesi di risultato finale ad integrazione dei giunti e velatura concluse.

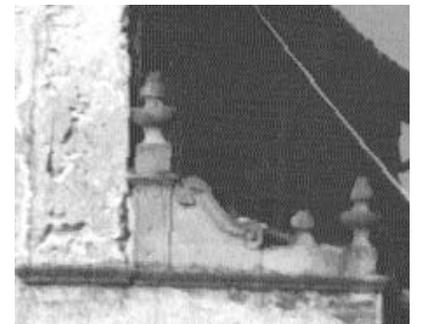
Fig. 8. Facciata: parte sommitale.

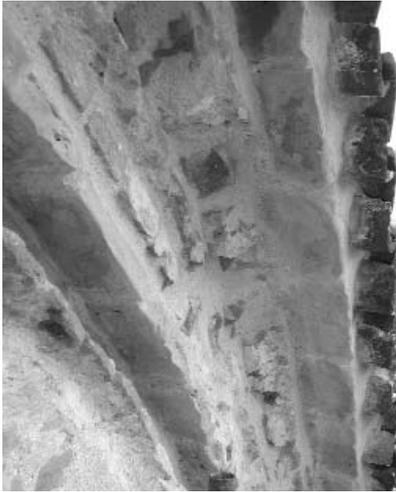
Fig. 10. Particolare del cornicione.

Ritornando alla facciata, le pietre che la coronano, poste in opera tra il 1814 e il 1815, assieme a quelle che coronano il portico, sono appoggiate ad una copertina in coppi di laterizio che protegge una cornice modanata, lievemente aggettante dal filo della facciata, realizzata con mattoni pieni e finita a stucco di calce aerea con modanature, ormai del tutto asportate dai processi di degrado (fig. 10).

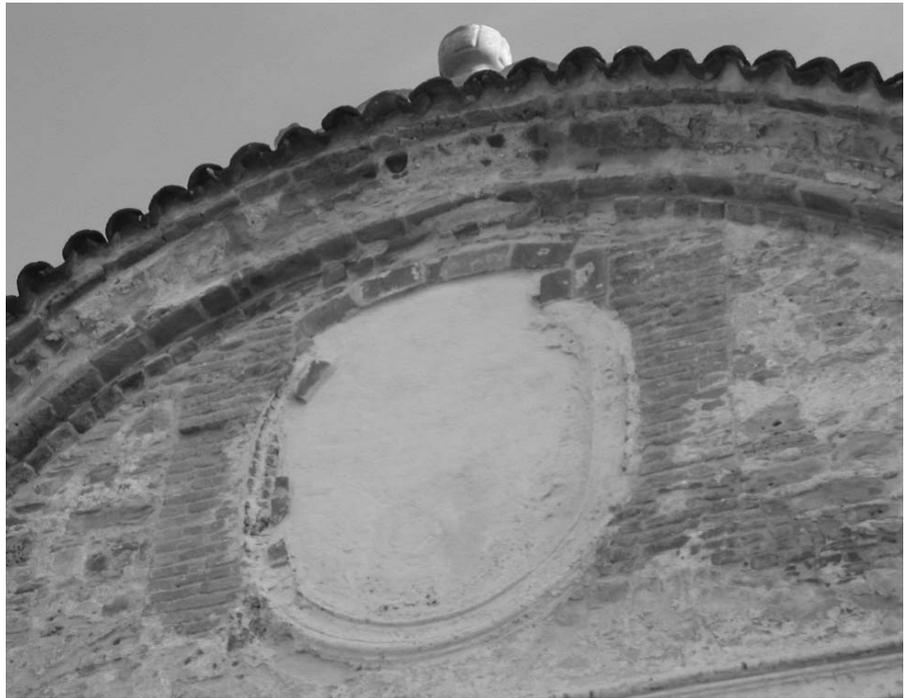
Fig. 11. Facciata: coronamento curvilineo e ovale centrale.

Nella zona centrale della facciata, sotto il coronamento curvilineo, sopravvivono inoltre i resti di un ovale, delimitato da una cornice poco aggettante realizzata con stucco di calce aerea, entro cui era ancora leggibile fino a non molto tempo fa il monogramma dipinto della Vergine (fig. 11). Intorno a esso, attraverso le estese lacune dell'intonaco, emergono poi altri segni di discontinuità dell'apparecchio murario che suggeriscono, al centro, la presenza di una porzione di muro, elevata fino al coronamento, e di due porzioni laterali di analoga fattura, caratterizzate da profili superiori a spioventi molto accentuati.

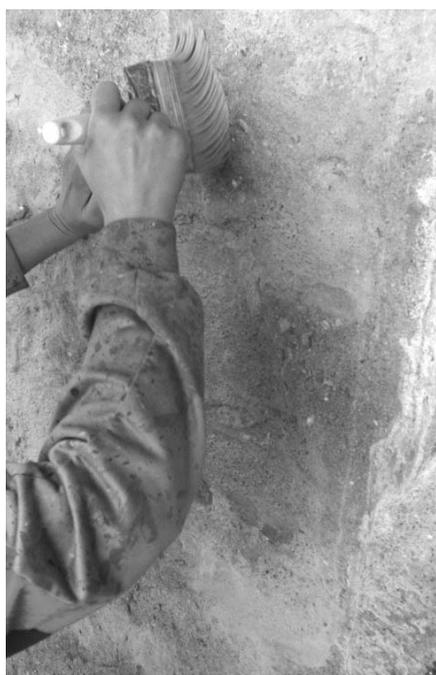
Fig. 14. Velatura con latte di calce.

- protezione di tutte le superfici a vista con applicazione di velature di latte di calce, ad effetto non coprente (fig. 14);
- per le pietre ornamentali che coronano il fronte, scolpite in blocchi di arenaria locale, particolarmente fragile, a bassa cementazione e ad alta porosità, geliva e particolarmente sensibile all'aggressione degli agenti ambientali, localmente interessate da patine biologiche (soprattutto muschi e licheni) e coperte da un consistente deposito superficiale frammisto ai prodotti della disgregazione della roccia oltre che interessate da fessure, fratture e distacchi di parti anche consistenti ma recuperabili, il progetto e il cantiere hanno previsto e attuato un trattamento con un biocida ad ampio spettro, l'asportazione meccanica dei residui di patine biologiche con spazzole a setola dura, la pulitura mediante applicazione di impacchi di polpa di cellulosa e carbonato di ammonio, il consolidamento con impregnazioni di silicato di etile steso a pennello e, infine, un trattamento protettivo attuato mediante polisilossani stesi a pennello per ridurre la percentuale di porosità aperta, diminuire il grado di bagnabilità delle superfici esposte e aumentare l'idrorepellenza (fig. 15).

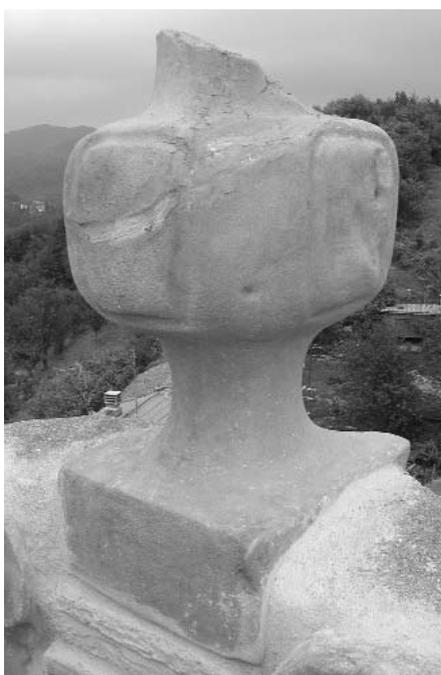
Fig. 15. Le pietre ornamentali del coronamento dopo l'intervento (particolare).

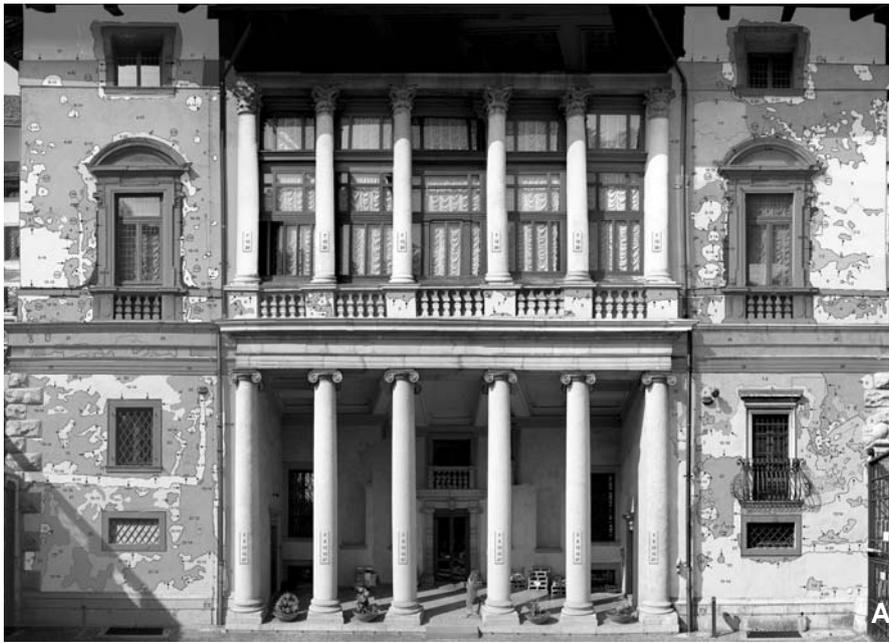
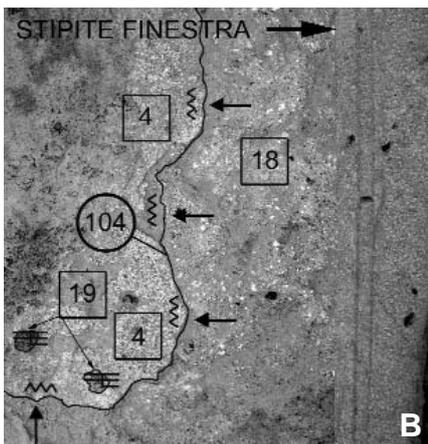
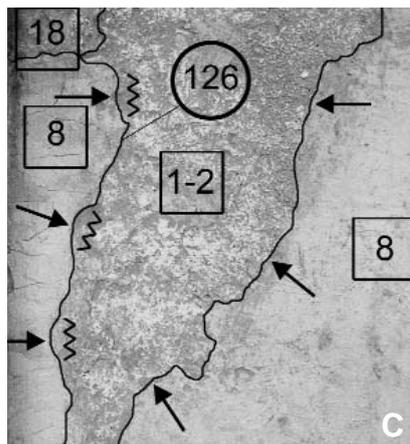
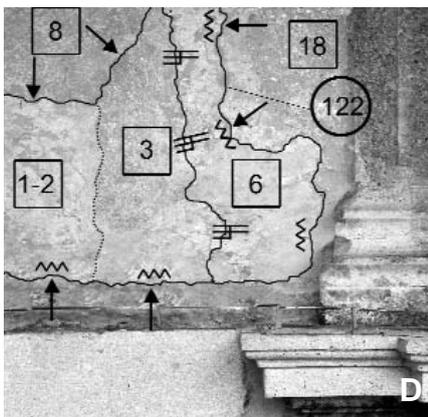
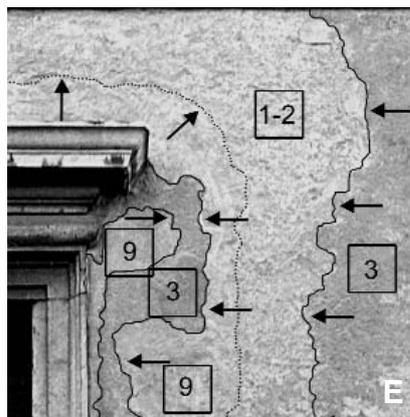
Per quanto riguarda la facciata sul parco e su via Gemona, riferibili a tale riforma potrebbero essere le USN relative al taglio dello strato 4 (figg. 3 e 7) e, per quanto riguarda la facciata su piazzetta Antonini, le USN degli strati 16-17 (figg. 5-6), le USS 18-19, 6, 24 e 21 relative alla risarcitura dell'azione di rottura (figg. 3, 5 e 7). Gli strati riferibili invece al contesto stratigrafico attiguo alla finestra palladiana comprendono gli strati 1-2, 3 e 9 dove lo strato 1-2, presente in limitate parti, si caratterizza per la finitura lisciata a cazzuola e gli strati 3 e 9 sembrano essere stati stesi come risarcitura delle condizioni di usura degli strati 1-2 stesso (fig. 3).

Fig. 3. Prospetto Est (facciata verso il parco): analisi stratigrafica (per la legenda si veda fig. 4). **A)** In corrispondenza del piano nobile sia lo strato 4 (particolare B) che lo strato 1-2 (particolare C) presentano bordi di rottura continui intorno alle finestre (a destra e a sinistra del loggiato) e la successiva stesura in addossamento degli strati 18-19. Il bordo potrebbe testimoniare la rottura della muratura per allargare e modificare l'assetto architettonico delle finestre stesse. Lo stesso rapporto stratigrafico fra gli strati 4 e 18-19 lo si rileva in corrispondenza delle pietre marcapiano orizzontali e dei balaustini che può far pensare alla messa in opera di tali pietre in fase con la modifica della forometria o a una loro sostituzione (particolare D). Anche agli strati 4 e 21 in corrispondenza delle finestre del sottotetto presentano delle discontinuità assimilabili alla modificazione dell'assetto delle finestre stesse. La stratificazione degli intonaci in corrispondenza della finestra "palladiana" è particolarmente complessa. Intorno alla finestra vi sono tracce dell'intonaco 1-2 ed una serie di strati (9-3) stesi per risarcire una condizione di usura dell'intonaco 1-2 (particolare E). Lo strato 23 presente in maniera più estesa anche sul lato sinistro del loggiato potrebbe fare riferimento agli interventi degli inizi del XIX secolo quando l'arch. Valentino Presani trasforma una stanza al pianterreno in un appartamento a due piani. Lo strato 8 e la velatura gialla 20 risalgono all'intervento di restauro delle facciate della metà degli anni '80; **B)** si evidenziano lo strato 4 e il bordo di interfaccia negativa U.N. 104 che rompe tale strato, gli strati 18 e 19 che risarciscono la rottura dello strato 4; **C)** si evidenziano lo strato 1-2 con il bordo di interfaccia negativa U.N. 126, legato all'inserimento degli stipiti della finestra, e lo strato di integrazione 8; **D)** si evidenzia la rottura U.N.122 degli strati 1 e 3 in corrispondenza delle pietre del marcapiano; **E)** si evidenziano gli strati 1-2 e l'addossamento degli strati 3 e 9 interpretati come strati di risarcitura delle condizioni di usura degli strati 1-2.

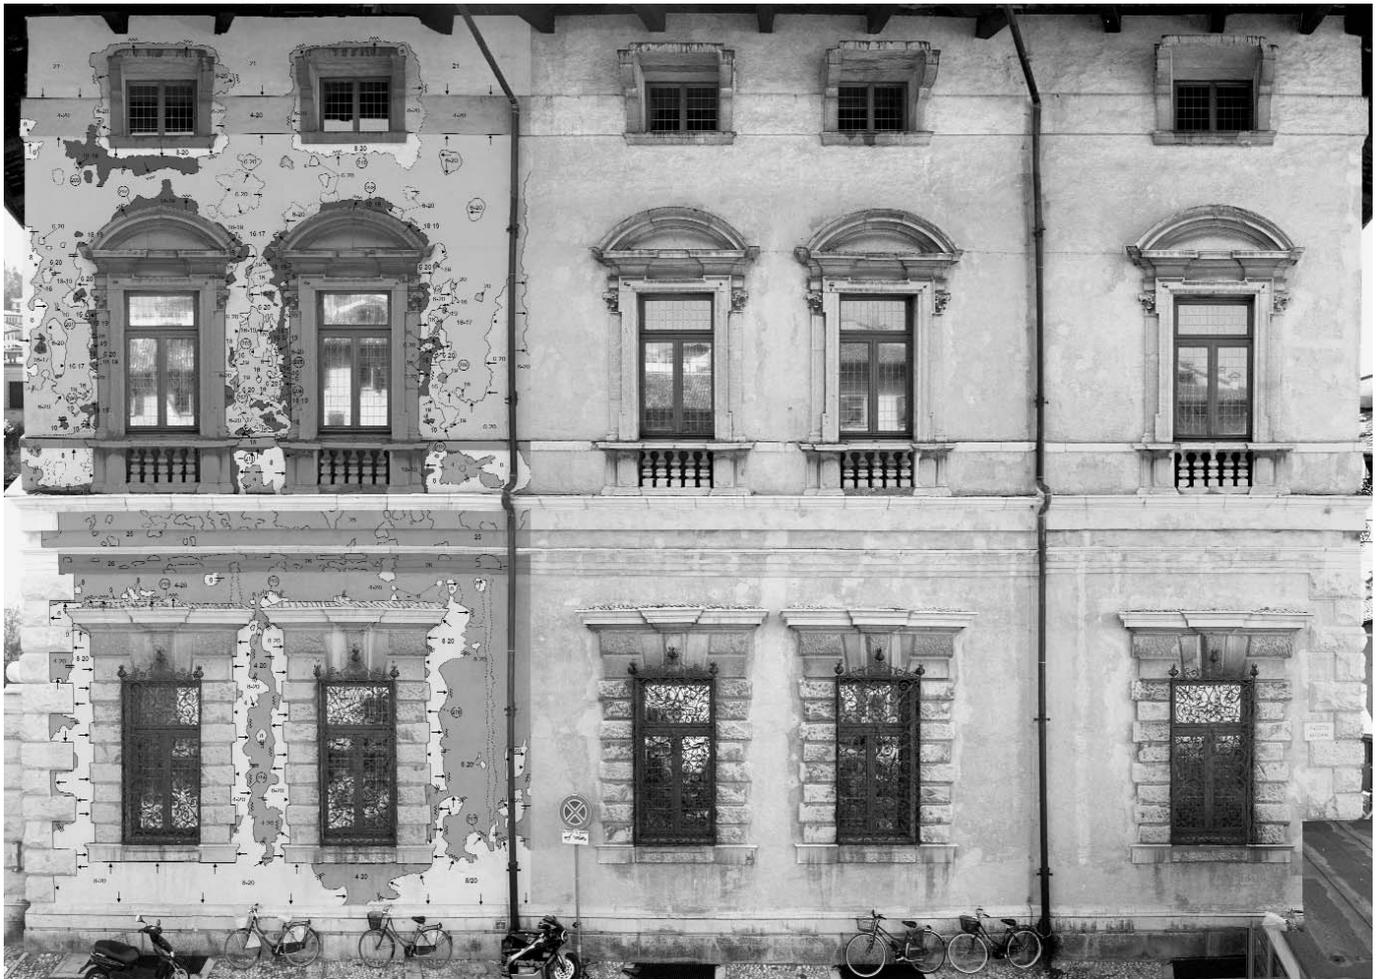
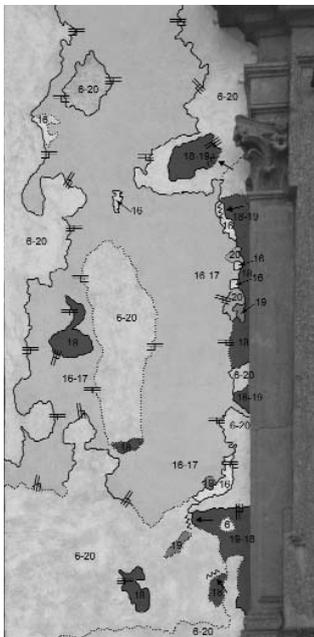
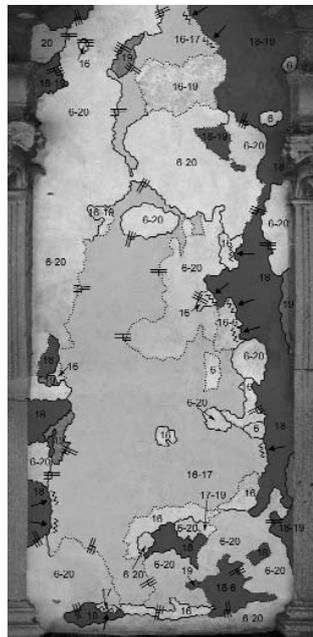
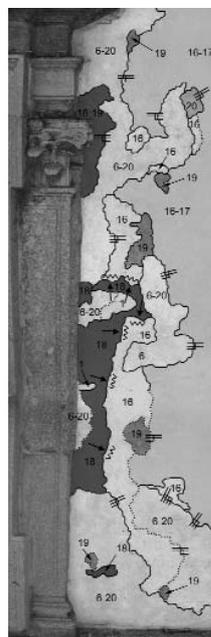
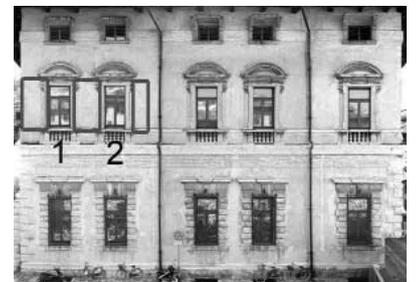
Fig. 5. Prospetto Nord (facciata su piazzetta Antonini): analisi stratigrafica (per la legenda si veda fig. 4). Nel piano nobile si rileva, con una certa continuità, lo strato 16 e la finitura 17, che presentano bordi di rottura in corrispondenza delle finestre e quindi un rapporto di anteriorità rispetto agli strati 18-19 stesi a risarcire l'azione di rottura. Come per la facciata verso il parco, in corrispondenza delle pietre marcapiano e dei balaustri si registra la rottura dello strato 4 ad attestare la modifica del sistema delle aperture, così come i bordi di rottura dello stato 21 in corrispondenza delle finestre del sottotetto. Diffusa è la presenza sia dello strato 6, steso a risarcire le lacune presenti nello strato 16-17, sia dello strato 8 e della velatura 20, stesi nel restauro della prima metà degli anni '80. Nel piano terra prevale lo strato 4 e, in corrispondenza delle finestre bugnate, non si rilevano con certezza bordi di rottura, soprattutto per la presenza dello strato 8 steso sempre nel restauro della prima metà degli anni'80.
