Conoscere per restaurare.

Il tratto di mura medioevali in piazza di Fiera a Trento. Studio, precantiere, progetto di restauro.

Anna Bruschetti
Servizio Restauri - Comune di
Trento

Francesco Doglioni
Istituto Universitario di Architettura
Venezia

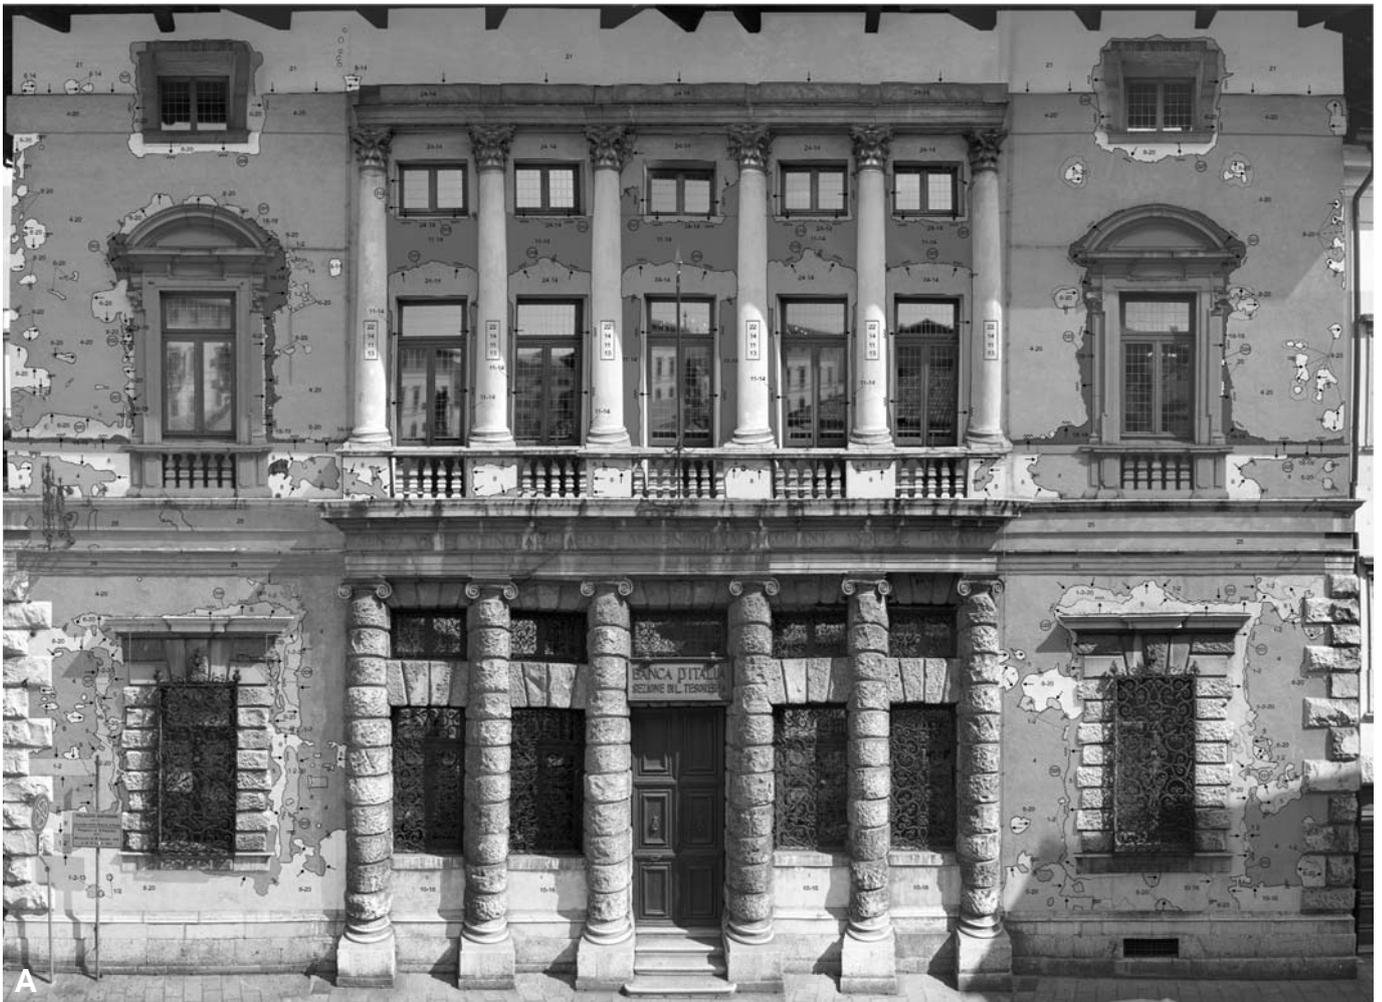
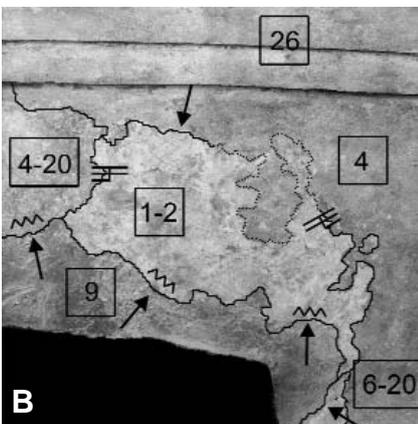
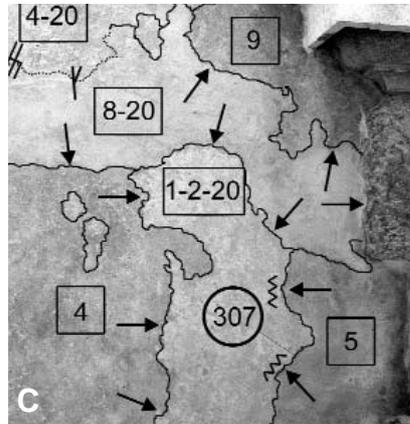
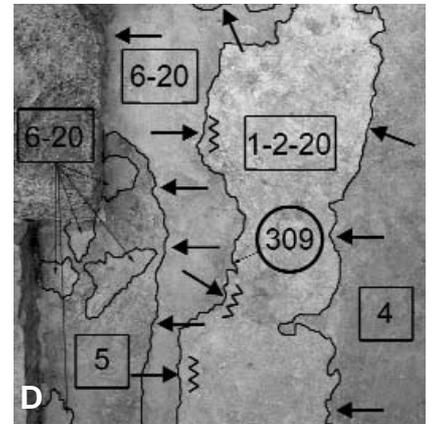
Fig. 7. Prospetto Ovest (facciata su via Gemona): analisi stratigrafica (per la legenda si veda fig.4). **A**) come per le altre facciate, in corrispondenza del secondo e del terzo livello, gli strati 4 e 21 presentano bordi di rottura intorno alle finestre. A risarcitura della rottura sono sempre presenti gli strati 18-19. Diversa è la stratificazione del piano terra dove, in corrispondenza delle finestre bugnate, in più zone si registra la presenza dell'intonaco 1-2 al quale si addossano sia lo strato 4 che una serie di strati di risarcitura (5, 6, 8). In corrispondenza del pseudopronao corinzio lo strato 11 presenta con continuità bordi di rottura in prossimità delle aperture, situazione che lascia supporre una variazione delle dimensioni delle aperture. La stratificazione delle colonne presenta una condizione diversa rispetto alle colonne del loggiato sul giardino mentre è presente con continuità lo strato 22 con una componente di cocciopesto sul quale è steso in maniera discontinua uno scialbo di colore giallo (14); **B**) si evidenzia l'intonaco 1-2 e l'addossamento o sovrapposizione degli strati 4 e 9; **C**) in corrispondenza degli stipiti bugnati della finestra si evidenzia la rottura U.N. 307 dello strato 1-2; **D**) sempre in corrispondenza degli stipiti bugnati della finestra si evidenzia la rottura U.N. 309 dello strato 1-2.

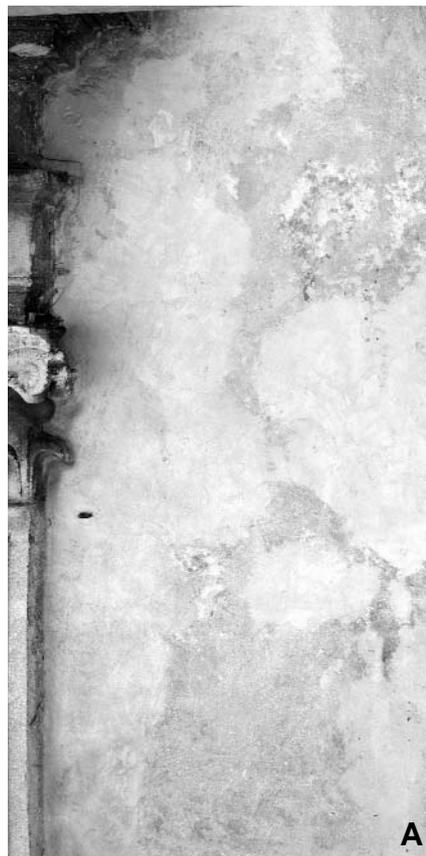
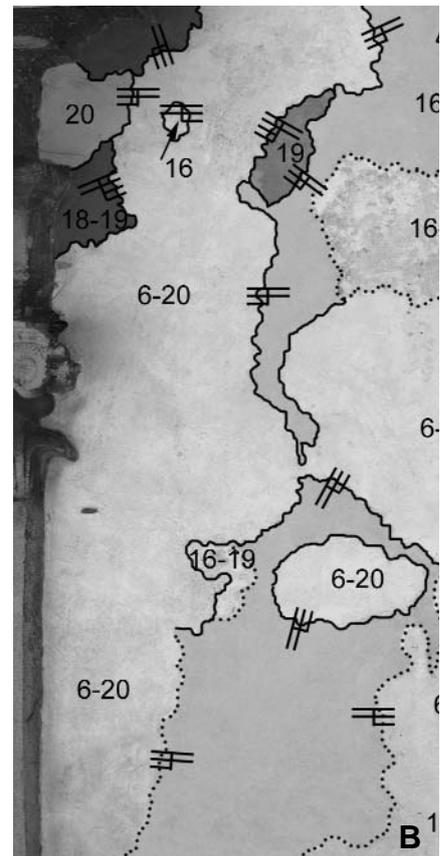
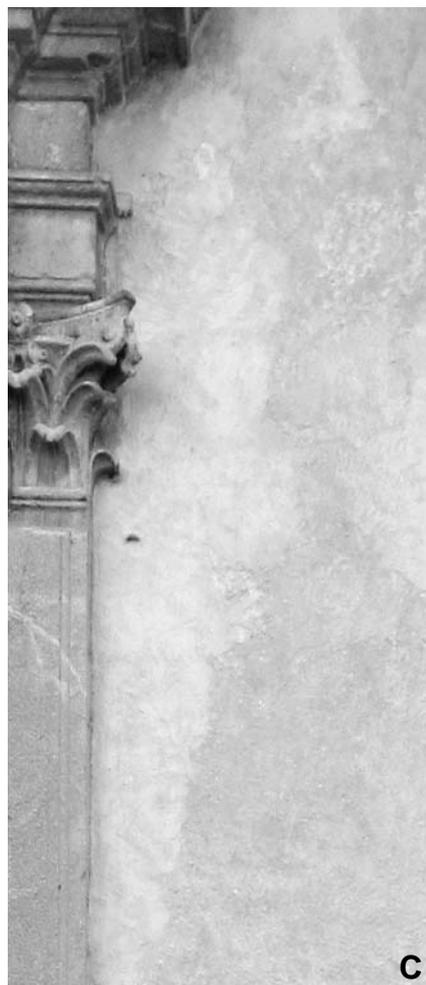
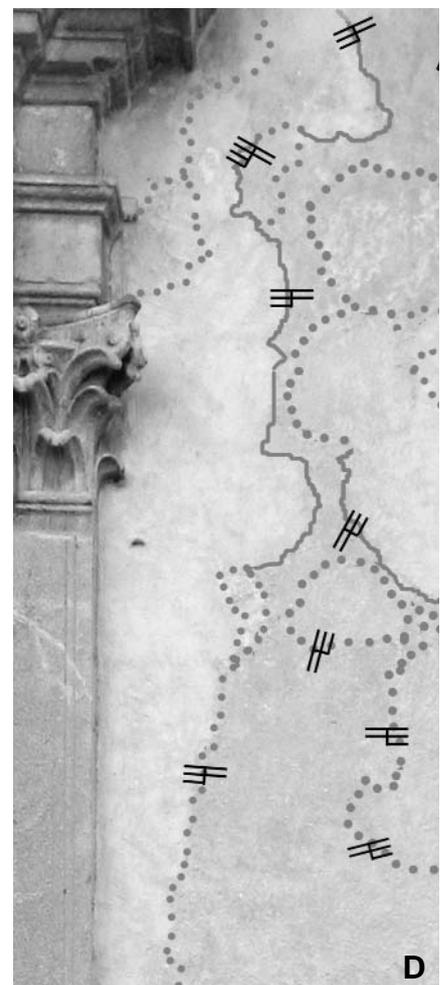
Fig. 8. Prospetto Nord (facciata su piazzetta Antonini). Confronto fra gli intonaci presenti tra le finestre 1 e 2, prima e dopo l'intervento di restauro, con evidenziazione dei bordi ancora leggibili e quelli parzialmente leggibili (linea continua: evidenzia la permanenza della leggibilità dei bordi degli intonaci; linea puntinata: evidenzia l'attenuazione della percezione visiva di alcuni bordi in corrispondenza di circoscritte condizioni di eccessivo impatto). **A)** stato della superficie prima dell'intervento di restauro; **B)** rilievo della stratificazione degli intonaci prima dell'intervento di restauro; **C)** stato della superficie dopo l'intervento di restauro; **D)** rilievo della stratificazione degli intonaci dopo l'intervento di restauro.

La prima condizione è stata trattata con una velatura stesa a spugna costituita da una maltina molto fluida. La stesura a spugna ha consentito di sovrapporre una quantità minima di malta, che essendo molto fluida poteva essere messa e tolta con gesti in successione riuscendo in questo modo a mandare percettivamente in secondo piano le parti più scure presenti sulla superficie, senza realizzare uno strato coprente. Tale metodologia consente anche una funzione consolidante per le cretature e le microfratture presenti negli strati. A questa fase si sono poi aggiunte limitate risarciture a rigatino (fig. 8).

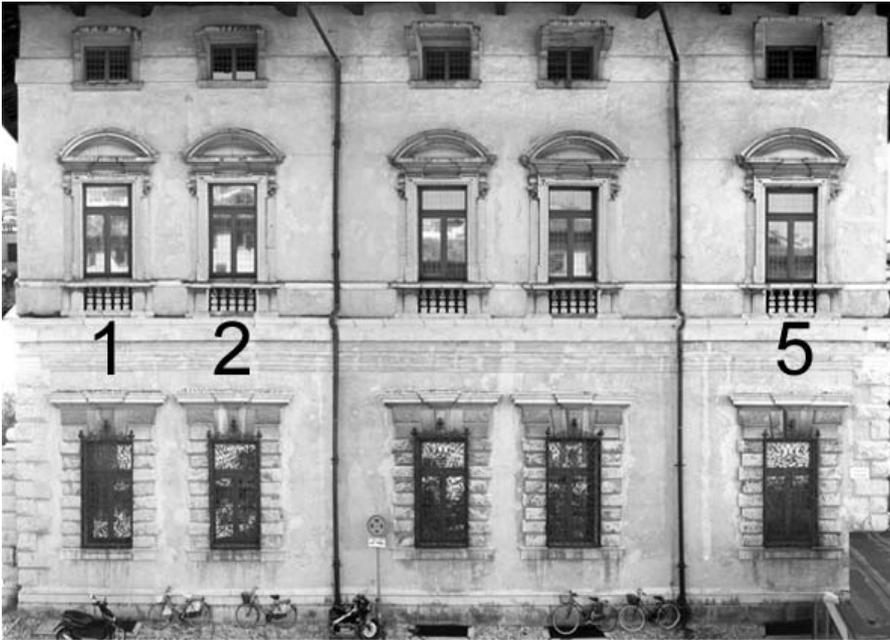
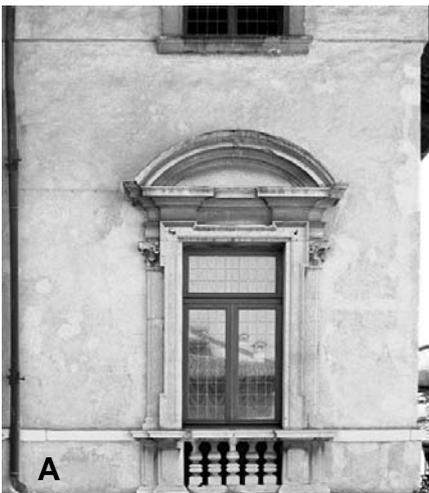
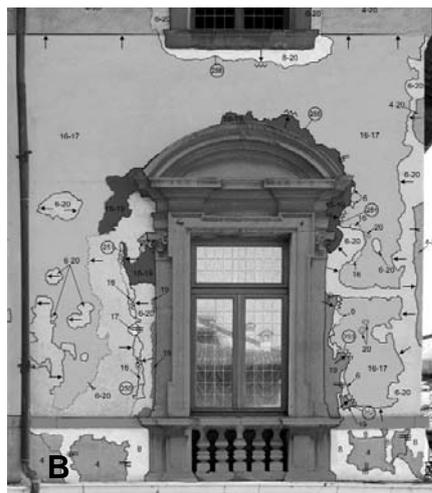
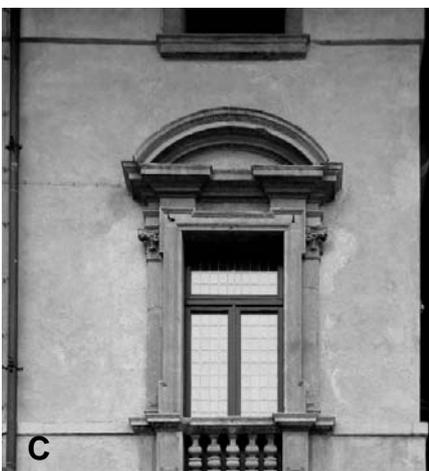
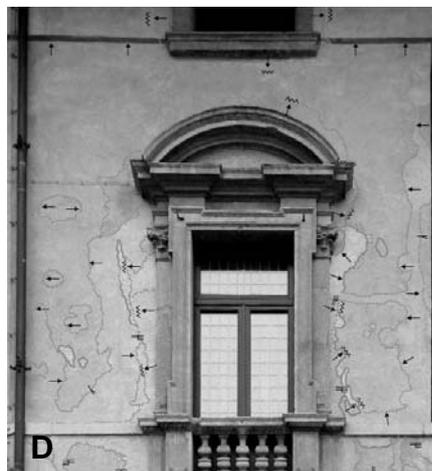
Fig. 9. Prospetto Nord (facciata su piazzetta Antonini). Confronto fra gli intonaci corrispondenti alla finestra 5, prima e dopo l'intervento di restauro, con l'evidenziazione dei bordi ancora leggibili e quelli che risultano parzialmente leggibili. **A)** stato della superficie prima dell'intervento di restauro; **B)** rilievo della stratificazione degli intonaci prima dell'intervento di restauro; **C)** stato della superficie dopo l'intervento di restauro; **D)** rilievo della stratificazione degli intonaci dopo l'intervento di restauro.
