Conoscenza, cantiere, gestione e manutenzione

Atti dei seminari in Archeologia dell'Architettura
Trento, 2008-2010

La pubblicazione riunisce i contributi presentati ai seminari in Archeologia dell'Architettura su ***Il restauro e l'edificio e L'architettura religiosa e il restauro*** (Trento, Castello del Buonconsiglio, 12 dicembre 2008 e 25 novembre 2010).

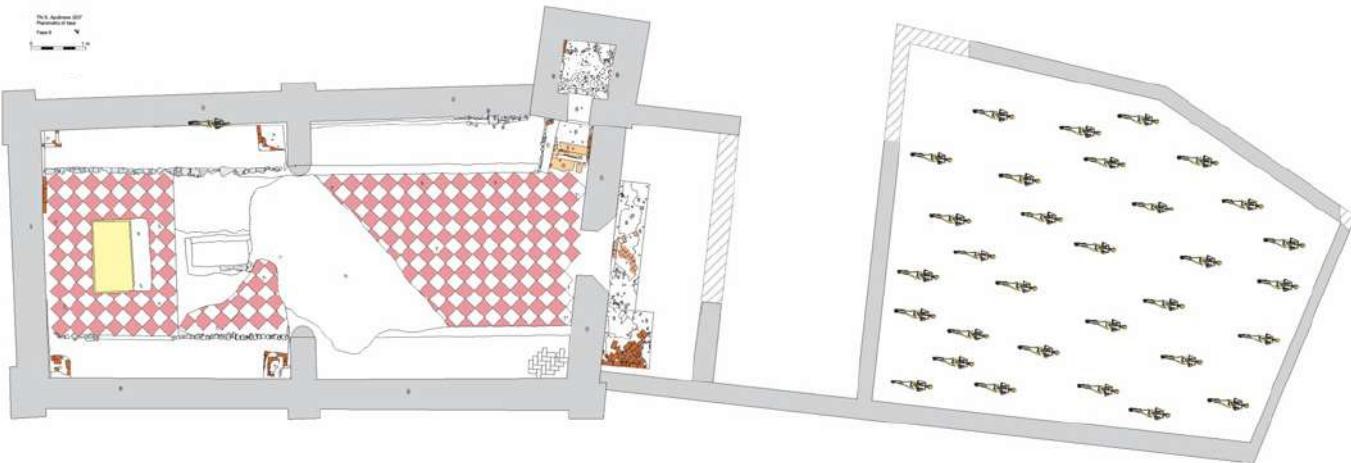
Fig. 17. Rilievo alle quote tre e cinquecentesche.

Dallo scavo archeologico sono emersi dati indispensabili per stabilire cause di degrado e ipotesi d'intervento (fig. 17). Sull'ambito dove è progettata la nuova sacrestia e dove, osservando un acquerello del Dürer (fig. 1), si ipotizzava potessero trovarsi i resti del monastero, sono emerse le mura di un piccolo fabbricato addossato alla chiesa. Relativamente all'individuazione delle cause dell'umidità di risalita è emerso che gli argini dell'Adige e soprattutto l'imponente muro del *castrum* del doss Trento limitano un'influenza diretta tra il livello del fiume e le variazioni dei parametri dell'umidità interna. Le variazioni di quota della falda sono, in modo più significativo, influenzate dal flusso di acqua che, scendendo da monte, è intercettato dal citato muro e si accumula nel labirintico de-dalo delle strutture murarie poste sotto la pavimentazione.

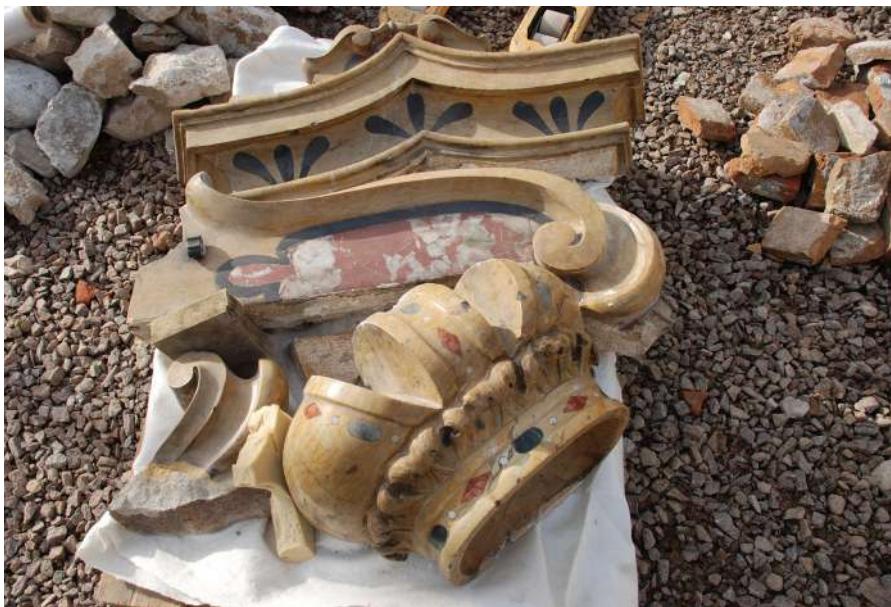
Fig. 28. Frammenti dell'altare mariano ad oggi non ancora rimontato.

Alla consapevolezza delle inevitabili alterazioni, si sono affiancati i dubbi posti dai risvolti conservativi di scelte che nel Settecento apparentemente conservative non furono come nel caso dello strappo del citato affresco o dell'interramento dell'altare antico. Questo cantiere che ha affrontato questioni discusse da almeno tre secoli recuperando qualità spaziali perdute dimostra come il restauro sia un intervento drammatico, possibilmente da evitare attraverso manutenzione e continuità d'uso e dimostra infine come il restauro sia spesso una sequenza di scelte subordinate tra loro e talvolta obbligate che nei limiti del possibile devono essere preventivate (fig. 28).

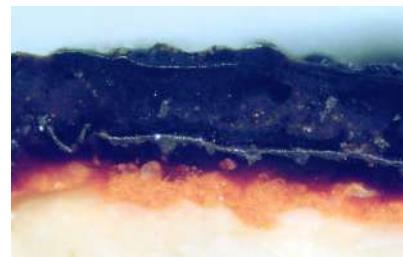
- spessore variabile è compatto e lucido;
7. lamina di tombacca (campioni 3 e 4), una lega di rame e zinco detta anche oro canterino. Questa lamina, molto frammentata e sollevata, è attribuibile ai restauri occorsi sovrapposta solo nelle zone più degradate e per lumeggiare i giusti bronzi con riflessi dorati;

Fig. 3. Campione 3: sezione lucida a luce riflessa 200x in cui si osservano tutti gli strati e le lamine metalliche.

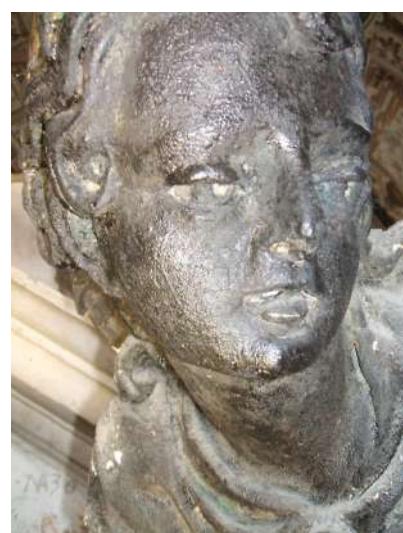
Fig. 4. Angeli sul timpano dell'altar maggiore. Dettaglio dell'alterazione del supporto con vernici lucide dai toni nerastri.

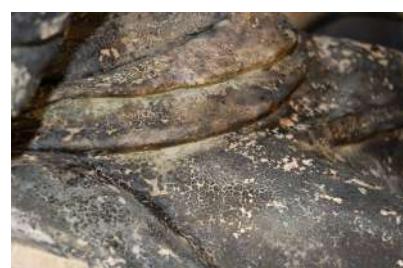
Il tombacca (o oro canterino) è una lamina utilizzata per lo più in età moderna, è presente solo in alcune parti del supporto, in particolare negli incarnati dove traspare sotto lo strato pittorico (fig. 5). Nell'angelo ceroferario destro si vede chiaramente che tutta la gamba sporgente dalle vesti era laminata a tombacca, ma anche a tratti nelle ali dell'angelo ceroferario sinistro, delle vesti nelle pieghe, ma anche nei piedistalli. Non è chiaro se la lamina sia stata applicata localmente per ottenere riflessi bronzati, o per riparare la metalizzazione del supporto deteriorato durante i restauri. La presenza dello strato pittorico uniforme di tono bruno-verde al di sopra della lamina a stagno induce però a pensare a interventi successivi anche per i riscontri di elementi compositivi di utilizzo tardo, come la barite.

Fig. 5. Effetti del degrado della laminazione con formazione di "isole" di pigmento sulla superficie a stucco.

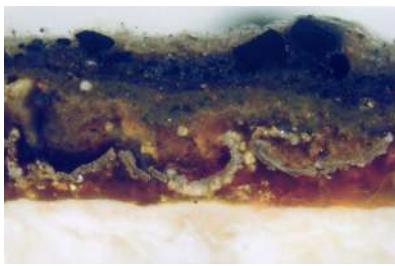
Fig. 6. Angeli a finto bronzo. Campione di prelievo: sezione a luce riflessa 200x. Caratteristiche morfologiche e cromatiche dei costituenti (lamina di stagno degradata e sollevata, strati di dipintura e le vernici superficiali). Non è invece presente la lamina di tomibacco.

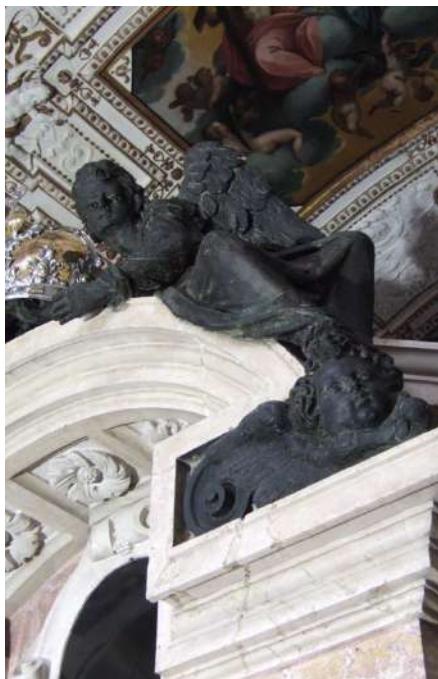
Fig. 7. Angeli del timpano dopo il restauro. L'effetto estetico della patinatura restituita nei toni emulativi perfettamente integrati con gli elementi in bronzo dei cherubini.

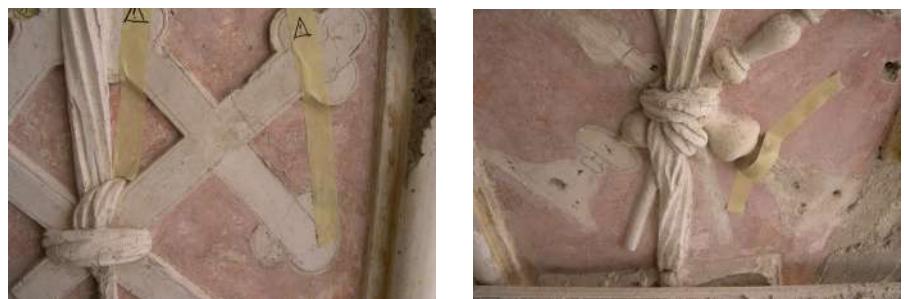
Fig. 13. Decorazione della paraste. Nelle cadute della plastica è visibile il disegno preparatorio a carbone ed a graffite, i fori dei tasselli di sostegno delle integrazioni di restauro a sua volta perduti.

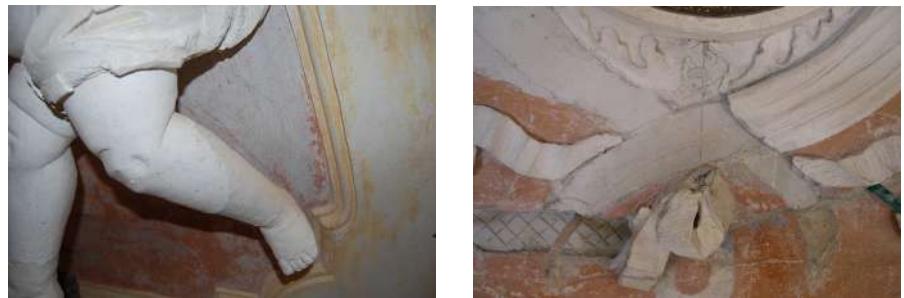
Fig. 14. Disegno preparatorio sui fondi per la disposizione degli elementi a rilievo e a tutto tondo.

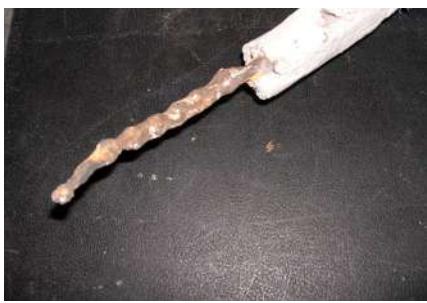
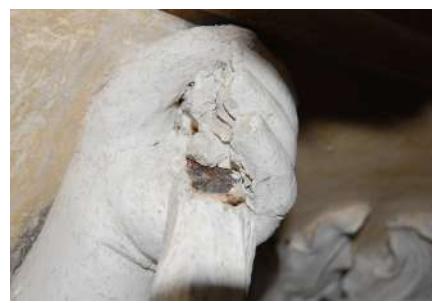
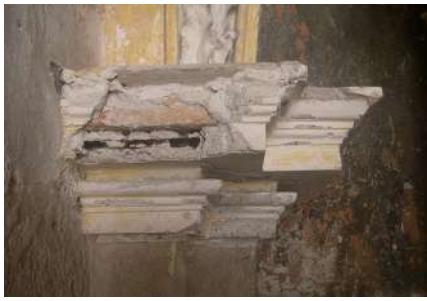
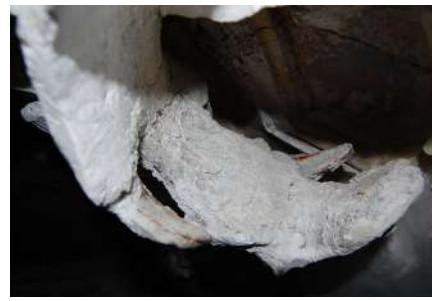
L'armatura delle figure e delle cartelle, evidente nelle cadute, confermava l'esecuzione in opera del modellato. In particolare nei medaglioni con ampie foglie d'acanto, si evidenziava un'armatura di sostegno in ferro battuto presagomata sugli apici fitomorfi, le parti più delicate ed esposte. Tale espediente permetteva al modellato di conformarsi in spessori sottili e ritorti. Gli ausili di sostegno degli arti delle figure utilizzano invece ferro a sezione quadra di vario calibro, ribattuto a martello sugli spigoli, similmente ai moderni ferri ad aderenza migliorata. Per le strutture più flessuose, come i nastri o le intelaiature per le ali degli angeli, il sostegno era garantito da fettucce metalliche pieghettate, una sorta di cordone metallico plissé utilizzato nelle strutture preparatorie assieme a cordini di canapa e tessuti (fig. 15). La mappatura dei sostegni, individuata con strumenti di rilevazione magnetica, ha consentito di derivare schematicamente l'intelaiatura metallica degli stucchi (fig. 16).

Fig. 15. Ferri quadri ribattuti e nastri plissettati a battitura; armatura a sostegno dell'ornato architettonico; armatura in ferro battuto sagomato degli elementi fitomorfi delle cornici.

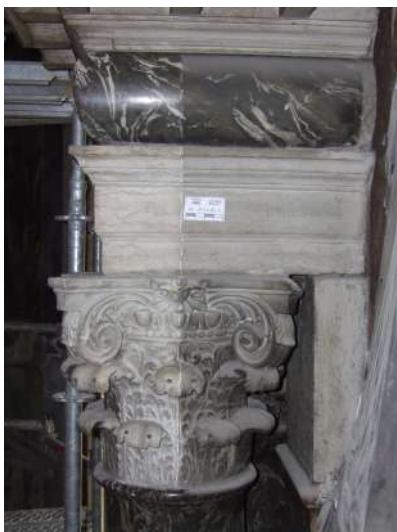
Fig. 6. Prove di pulitura delle superfici lapidee del presbiterio.

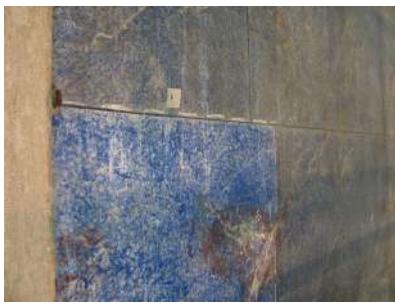
Fig. 10. Prove di pulitura dei marmorini del presbiterio (blu) e della navata (bianco).

Gli interventi di rimozione della stesura pittorica (con alcool) e la successiva pulitura dai depositi di polvere (con tensioattivi e EDTA) hanno messo in luce delle finiture a marmorino bianco con venature azzurre di ottima qualità e, in talune parti, in quasi perfetto stato di conservazione (fig. 10). Restituendo una particolare luminosità alle superfici della navata poste al di sotto della cornice lapidea rinascimentale, il restauro di questi marmorini bianchi contribuirà a modificare ed a ripristinare gli equilibri cromatici e di luce dell'aula.

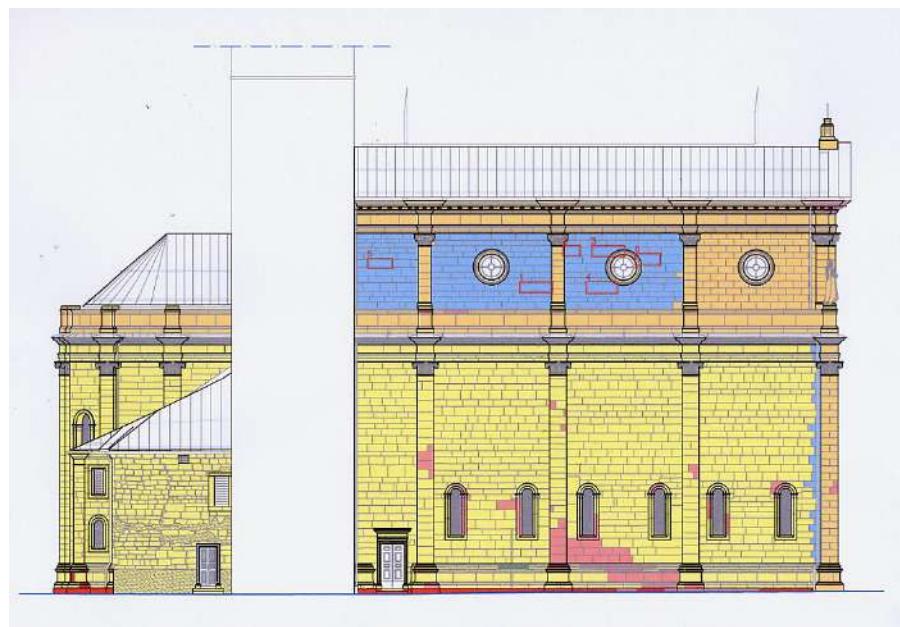
Gli elaborati grafici (fig. 15) segnalano (mediante l’uso di un retino blu) le zone di questo riutilizzo nell’intervento del Paor sui prospetti nord e sud e sul timpano dell’arco santo, nel prospetto est (il retino arancione indica invece i materiali nuovi utilizzati, provenienti dalla cava Scotoni alla Cervara e forniti direttamente dalla Parrocchia all’impresa esecutrice). Nei medesimi elaborati si distingue inoltre chiara l’orditura irregolare dei blocchi di recupero (che caratterizza tutti i paramenti cinquecenteschi) da quella regolare novecentesca. Inoltre la colorazione dei primi (fig. 16 in alto) risulta decisamente più scura di quella dei secondi (fig. 16 in basso).

Fig. 15. Datazione dei paramenti lapidei del prospetto settentrionale.

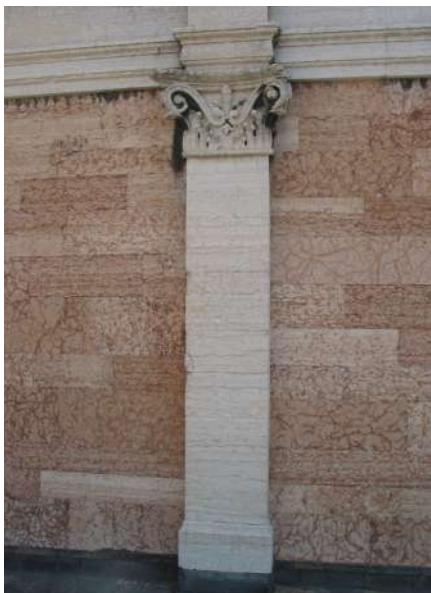
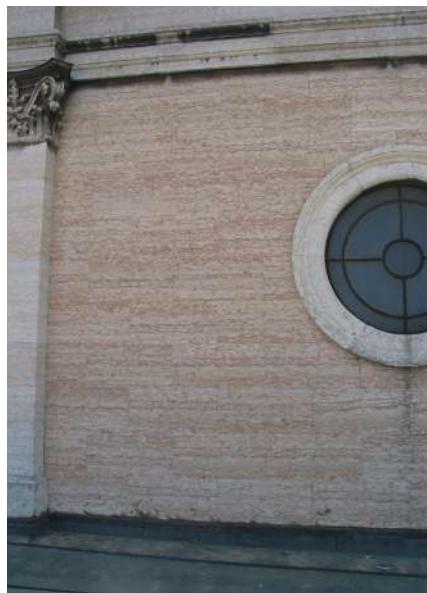
Fig. 16. Prospetto settentrionale, sopraelevazione: paramenti realizzati con conci di recupero provenienti dalla facciata e con conci nuovi.

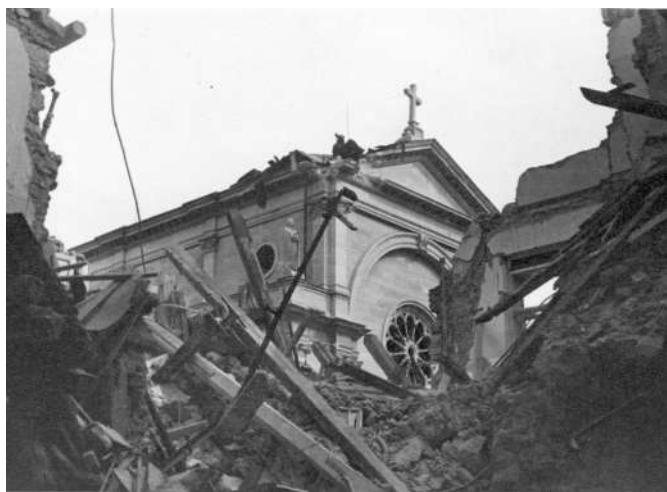
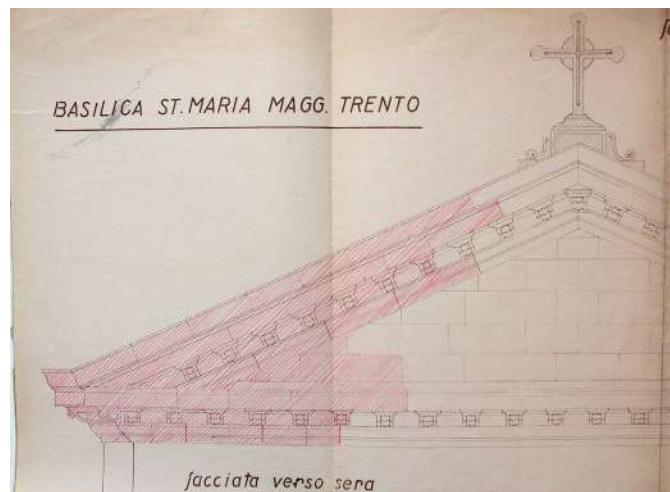
Le foto d'epoca (fig. 17) e la mappatura dei conci sostituiti conservata presso l'archivio del Genio Civile (fig. 18) mostrano chiaramente l'entità dei danni subiti dal timpano di facciata. Altre fotografie scattate dopo la guerra mostrano l'area completamente liberata dalle macerie ed il fianco nord della chiesa come mai prima si era potuto vedere (fig. 19). Questo, completamente realizzato, nelle parti cinquecentesche, in pietra calcarea bianca (a differenza degli altri, bianchi e rossi), fu investito da numerosissime schegge che vi scavaron decine di crateri di varia profondità e dimensione. Tali, alcuni, da rendere necessaria la sostituzione dei conci, anch'essa documentata dalla mappatura del Genio Civile. L'estensione delle parti sostituite è riportata, con un retino rosso, anche nella tavola di progetto che restituisce graficamente la datazione dei paramenti lapidei (fig. 15).

Fig. 17. Il frontone della facciata dopo il bombardamento del 2 settembre 1943 (Archivio Cappuccini di Trento).

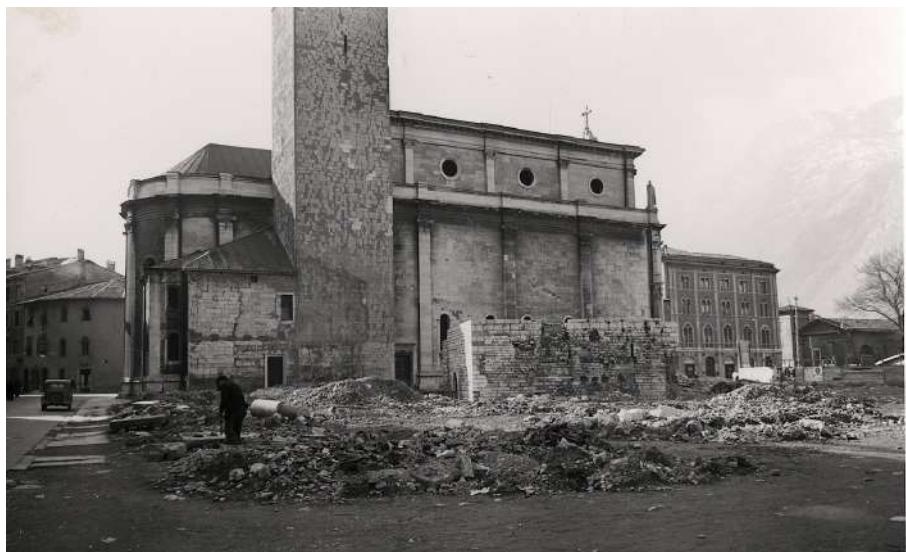
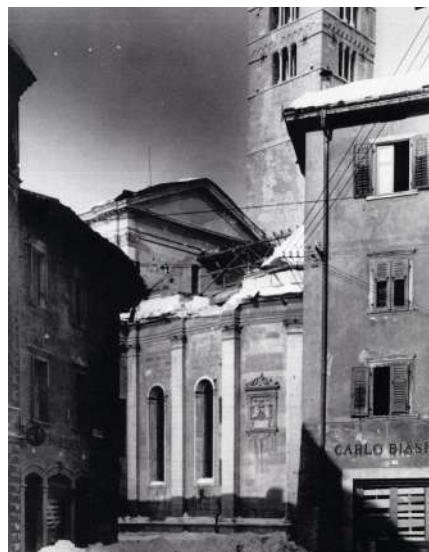
Durante l'incursione aerea successiva, quella del primo gennaio del 1945, i danni arrecati al monumento furono ancora più gravi. Una bomba dirompente, esplosa sopra la volta del presbiterio, ne sfondò il tetto (fig. 20). Andarono distrutti una ventina di metri quadrati della volta e buona parte della muratura meridionale, sopra il cornicione cinquecentesco. La spinta orizzontale, contenuta a nord dalla presenza del campanile, provocò l'apertura di fessure nei paramenti verticali e meridionali, la depressione dei conci in chiave dell'arco santo e il cedimento della soprastante muratura. I lavori di ricostruzione e restauro iniziarono nel 1946 e si conclusero solo nel 1958.

Fig. 18. Rilievo del frontone di facciata con gli elementi lapidei sostituiti in occasione dei restauri del dopoguerra (Archivio di Stato di Trento). Da A. MAFFEI, A. MARCHESI (a cura di), *Tutta incrostanta di rossa pietra*, Trento 2013).

Fig. 20. Il presbiterio dopo il bombardamento del 1 gennaio 1945 (collezione privata Bianca Minatti; da N. MARIZ, Trento 1940-1945. *I testimoni raccontano*, Trento 2012, p. 212).

Riguardo ai crateri provocati dalle schegge, il Genio Civile operò su questi prospetti in modo diverso rispetto a quanto fatto sul fronte settentrionale realizzando estese stuccature cementizie atte ad accompagnare in modo mimetico, sia nella cromia che nella lavorazione superficiale,

i paramenti originali. Stuccature cementizie assai più sommarie furono realizzate per tamponare le fessurazioni sui paramenti cinquecenteschi della parete sud del presbiterio.

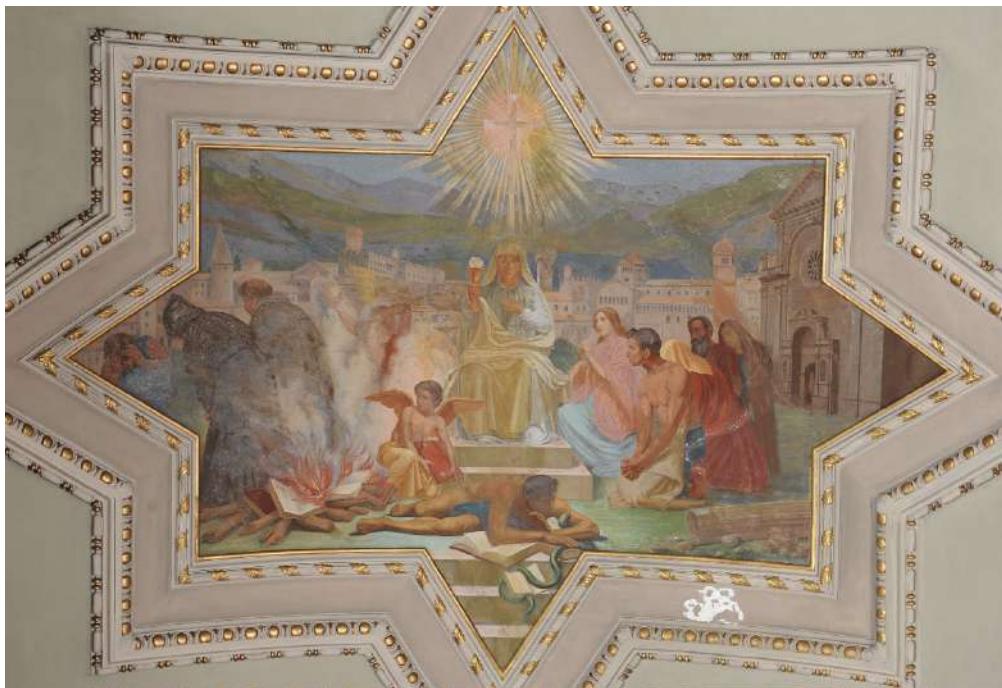
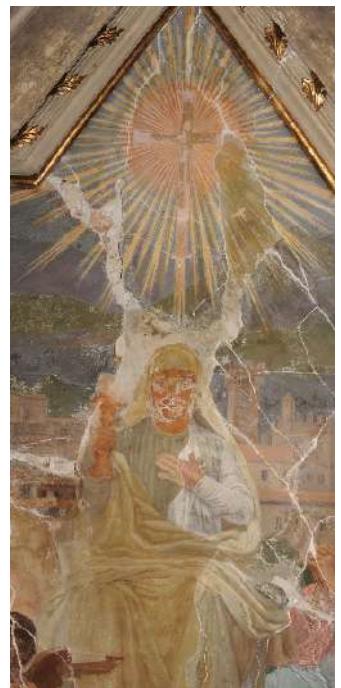
Il confronto fra un'immagine fotografica delle condizioni del dipinto dopo il bombardamento e quelle scattate prima e durante l'attuale restauro (fig. 21) permette di osservare la differenza cromatica, messa in luce dalla pulitura, fra parti originali e le parti ricostruite dopo la guerra, realizzate accompagnando superfici sporche. È stato inoltre messo in evidenza un errore di ricostruzione dell'immagine stessa: la raffigurazione, opportunamente collocata sull'area presbiteriale ove si consacra l'eucarestia, riafferma la reale presenza di Cristo nel pane e nel vino. Dopo il bombardamento del calice e dell'ostia restava solo un piccolo frammento. L'errata ricostruzione della figura femminile, basata probabilmente solo su immagini fotografiche, rese necessario l'occultamento del frammento superstite ora riemerso.

Il confronto fra la fotografia che mostra lo stato del dipinto durante il restauro e quella immediatamente postbellica permette inoltre di constatare come le perdite di superficie dipinta furono, al momento del restauro di allora, maggiori di quelle documentate dall'immagine e i fenomeni di grave distacco dell'intonaco affrescato dalla muratura di supporto, causati da quell'evento (estranei invece alla volta della navata), si sono ripresentati anche nel restauro in corso, tanto da rendere necessario un intervento di consolidamento con ripetute iniezioni di calce.

Fig. 21. I dipinti della volta del presbiterio prima e durante il restauro (foto a sinistra di Andrea Nadalini).

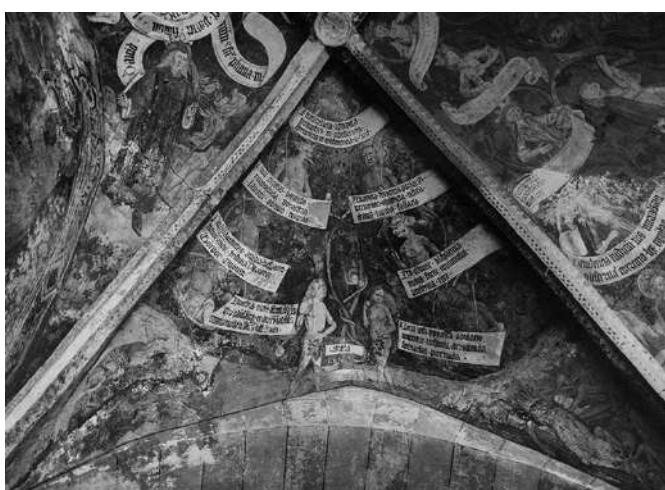
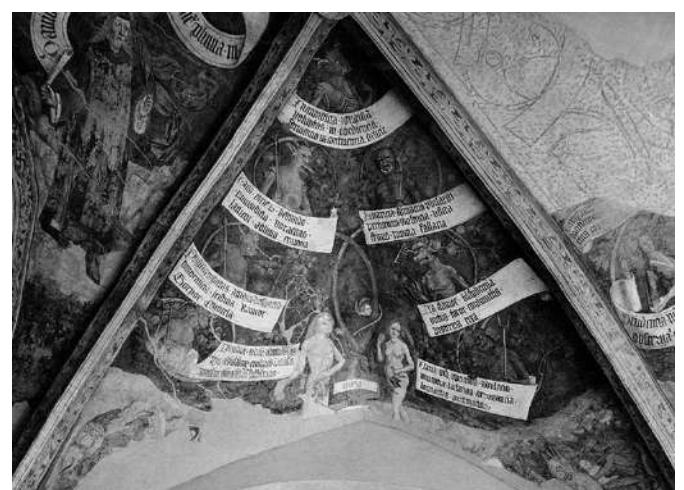
Fig. 9. VIII arcata, prima e dopo il restauro del 1959.

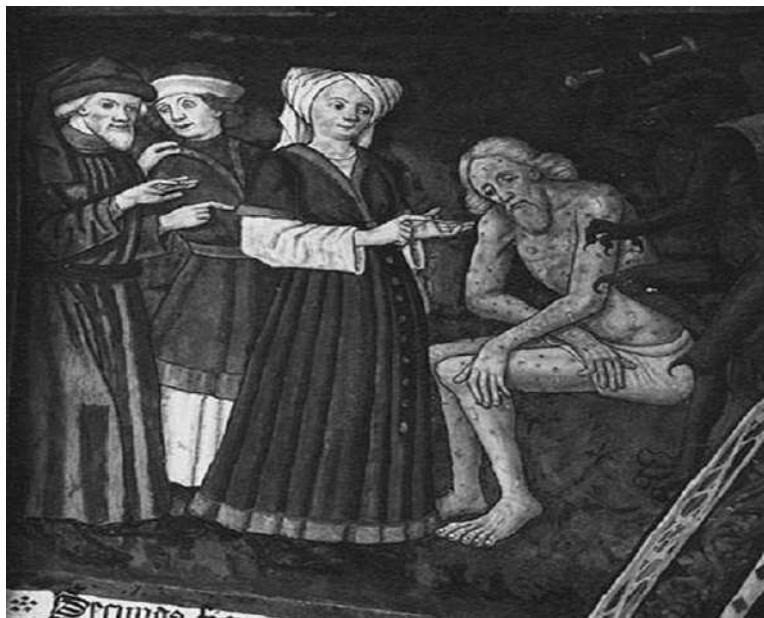
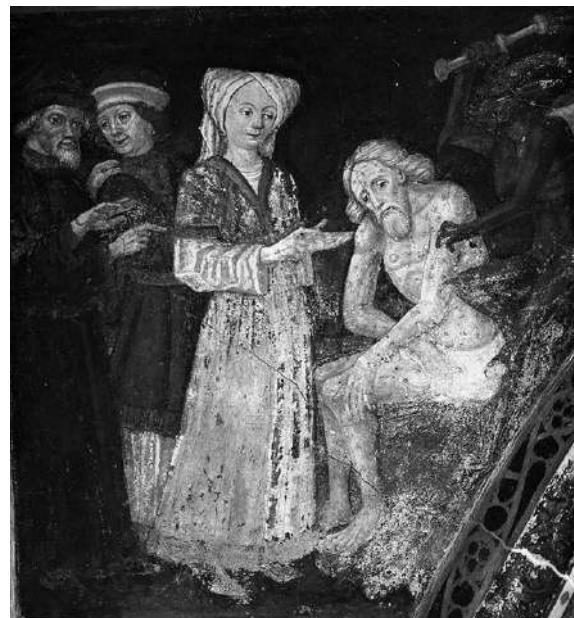
Fig. 10. 1900 circa: *Giobbe* (III arcata), dopo il restauro.

Fig. 11. 1963: *Giobbe* (III arcata), prima del restauro.

eseguiti nei limiti del possibile tra gli anni Cinquanta e Settanta del Novecento dal restauratore Carlo Andreani, il decadimento era proseguito in quanto non era stato possibile rimuovere interamente i materiali a suo tempo impiegati, né questi possono essere rimossi tuttora senza lasciare residui (figg. 10-11). A ciò si aggiunsero gli effetti collaterali dovuti ai riempimenti in gesso, che in presenza di umidità tendono a gonfiarsi e a liberare sali, causa di ulteriori distacchi. Altre conseguenze sul grado di conservazione sono date delle variazioni notevoli di temperatura che il chiostro registra. Inoltre influisce anche il fatto che gli affreschi sono di epoche diverse e si devono a mani diverse, il che li rende differenti anche sul piano della tecnica pittorica. Da cui la necessità di una metodologia differenziata per quanto riguarda intervento e restauro.

Come primo provvedimento fu eseguito il riempimento dei vuoti tramite iniezioni di malta liquida e il consolidamento della pellicola pittorica con alcol polivinilico diluito o con una soluzione acrilica. Tutti i riempimenti in gesso precedenti sono stati rimossi con cautela, come pure rimossa è stata la malta degradata o cementizia usata per la chiusura delle lacune. Piccole lacune, crepe e piccole fessure della pellicola pittorica sono state chiuse a livello con malta di calce e ritoccate ad acquarello, con tecnica a tratteggio. Le grandi lacune e l'intera zona basamentale, giunta fino a noi priva di pitture murali, sono state reintonacate con malta di calce sotto il livello della pellicola pittorica.

Per la pulitura dei depositi di sporco più tenaci si è fatto ricorso ad acqua distillata o a carbonato di ammonio e la desalinizzazione è stata eseguita con applicazione ripetuta di compresse di cellulosa. Prodotti che, nei limiti del possibile, hanno permesso di eliminare anche i resti dei consolidanti, delle cere e delle ridipinture frutto degli interventi dell'Ottocento. Nei riguardi delle ridipinture e delle integrazioni rimaste si è cercato di mantenere un approccio discreto, rimuovendo parti modificate e di grave disturbo, ma lasciando altre parti intatte per non rendere eccessivamente frammentario l'aspetto finale complessivo dei dipinti.

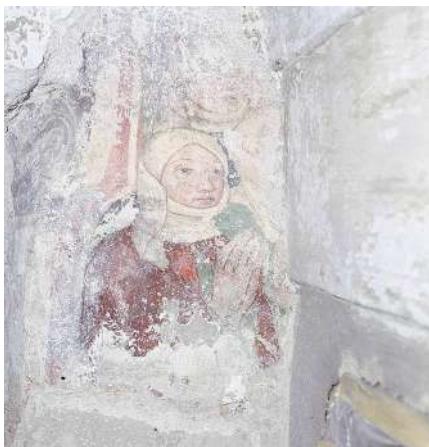
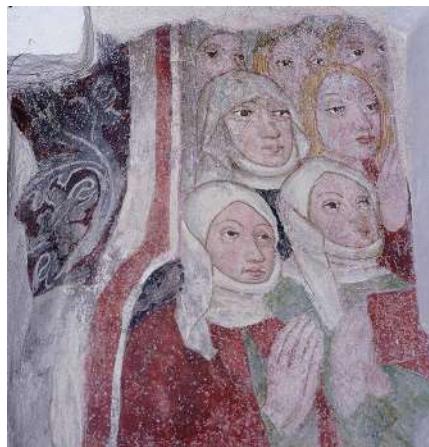
Fig. 12. Corridoio, Oranti, *Incoronazione della Vergine* (prima e dopo il restauro del 1997).

chiostro e piazza del Duomo, fino a questo momento buio e abbandonato. Nelle medesima occasione sono stati portati alla luce e restaurati vari frammenti di pittura murale; fra questi si ricordano un' *Incoronazione della Vergine* del maestro Leonardo di Bressanone e un frammento con figure ed architetture del primo gotico³⁴ (fig. 12). Il restauro delle arcate delle ali nord ed est ha potuto essere finanziato al 90% con i mezzi provenienti dal fondo statale del Gioco del Lotto, messi a disposizione della tutela storico-artistica.

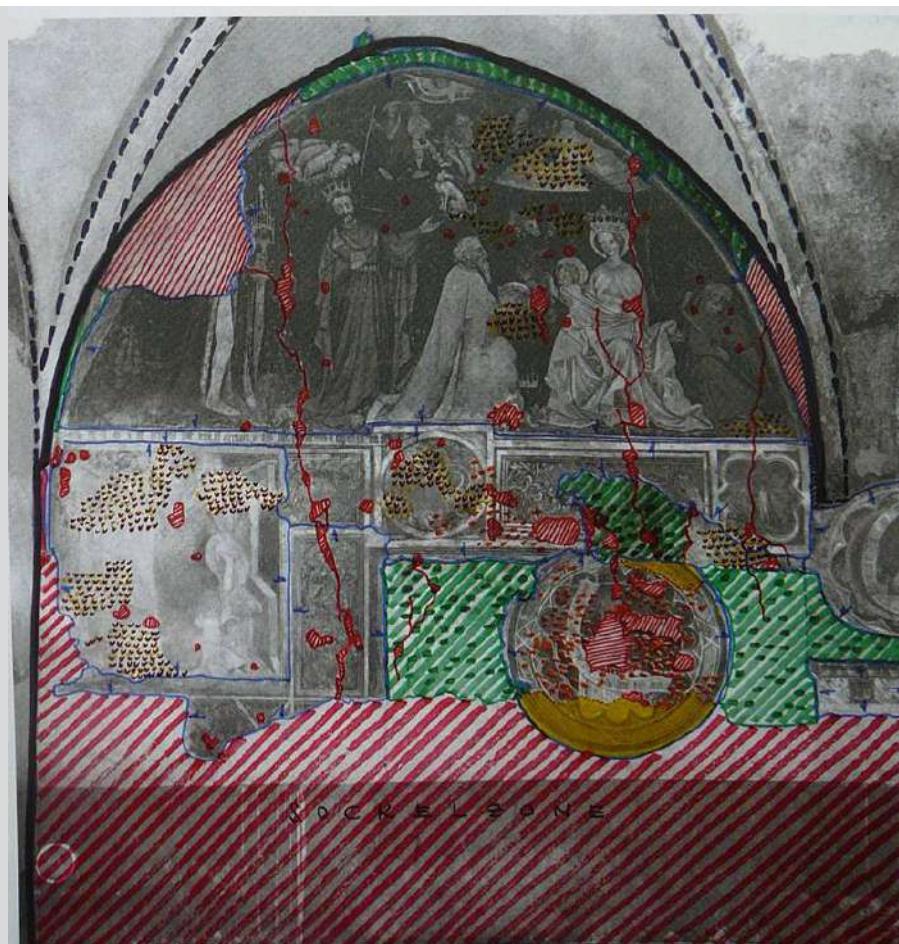
- Intonaco vecchio con picchettature stuccate
- Lacune e fessure
- Sali
- Ricostruzioni recenti mantenute
- Picchettature sulla superficie pittorica
- Linee d'incontro delle superficie intonacate
- Zona basamentale

Fig. 13. XIII arcata: rilievo (Erika Winkler).

leggero abbassamento di tono oppure un ritocco ad acquarello in tonalità neutra. Non sono state ovviamente eseguite ricostruzioni o integrazioni di raffigurazioni o di parti mancanti (fig. 13).

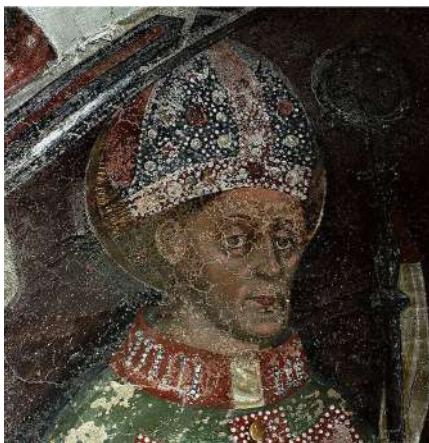
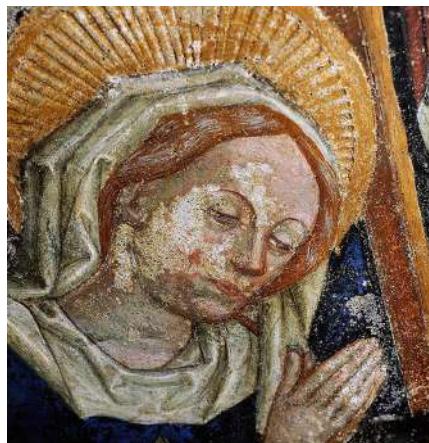
Dopo l'intervento di restauro conservativo eseguito nel 1987-1990, infiltrazioni d'acqua nelle arcate XV e XIV hanno nuovamente determinato efflorescenze e gessificazione dell'intonaco con distacco di parti di pittura e la formazione di velature bianche in superficie, oltre che danni

Fig. 14. 1987, XV arcata: S. Udalrico (prima del restauro).

Fig. 15. 1990, XIV arcata: Madonna (prima del restauro).

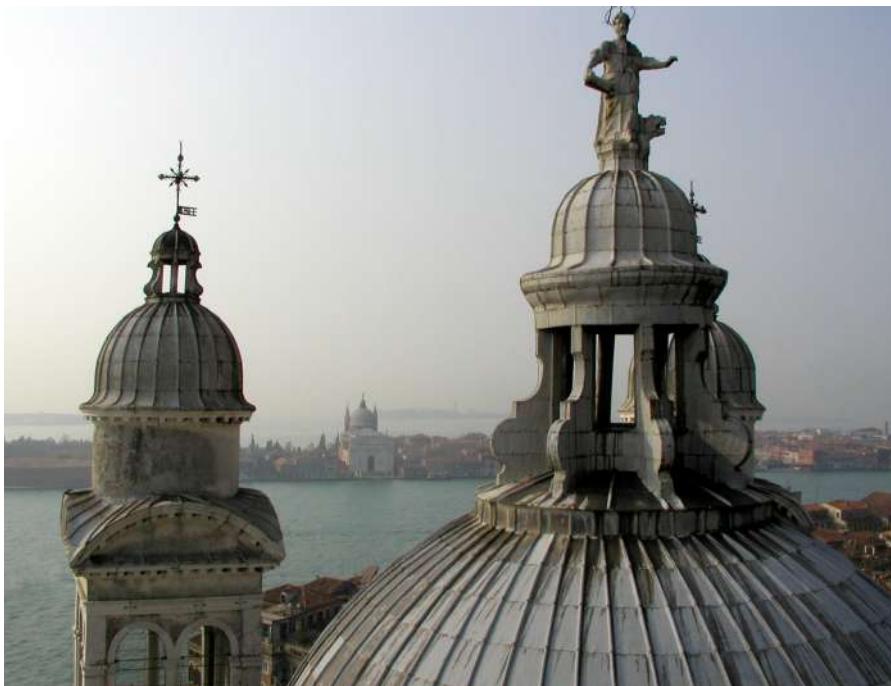
Fig. 9. Venezia, chiesa di Santa Maria della Salute. I rivestimenti di piombo di un campanileto e della cupola minore.

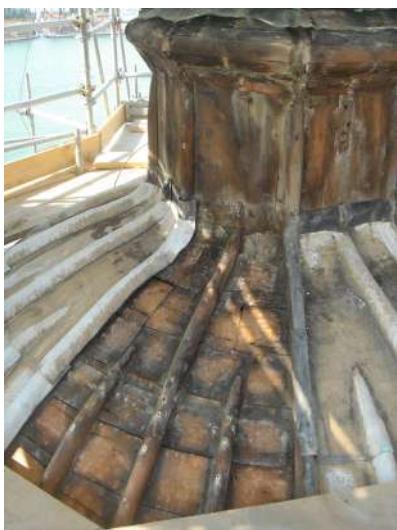
I giunti orizzontali del manto in piombo, come ogni altro simile tetto veneziano, sono realizzati per semplice sovrapposizione: ciascun foglio ricopre l'elemento sottostante col suo lembo inferiore (fig. 10), trattenuto da reggette a gancio in rame, il tutto trattenuto da *stroparoli*, chiodi non molto lunghi e con il capo largo forgiati in rame e caratterizzati da una

Fig. 10. Il sistema di montaggio delle lastre plumbee.

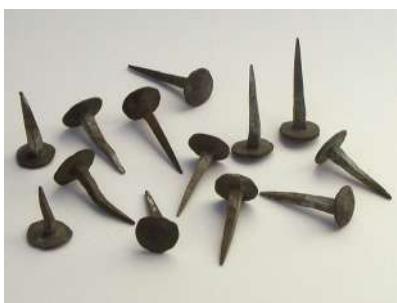
Fig. 11. I chiodi (stroparoli) utilizzati per fissare le lastre plumbee.

larga testa e da una tozza punta piramidale di sezione quadrata (fig. 11). Dalla documentazione archivistica risulta che, sempre nel restauro ottocentesco della Salute, sugli stroparoli e sulle reggette di ritenuta venne applicata cera d'api, ad ulteriore garanzia protettiva⁴⁵.

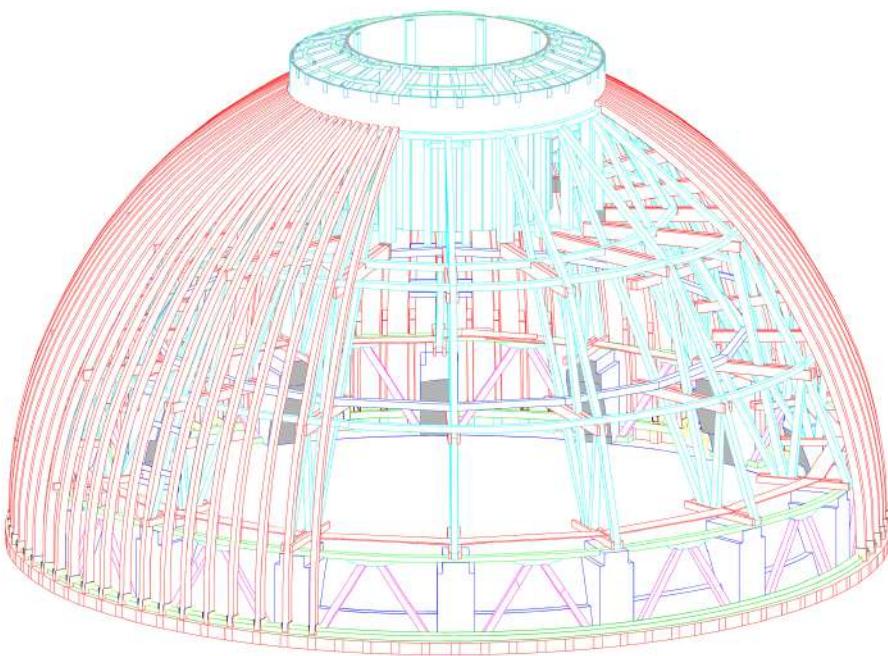
Il primo lotto del progetto esecutivo del restauro della chiesa, steso nel 2005, è stato preceduto da un rilievo operato con scanner-laser ⁴⁸, ricavando anche un modello tridimensionale della cupola maggiore (fig. 13). Lo studio strutturale delle parti lignee dei tetti è stato condotto mediante un approccio di tipo analitico, mentre per la cupola maggiore è stato affrontato mediante l'implementazione di un modello numerico ad elementi finiti (STRAUS 7) di tipo elastico lineare, costituito da elementi monodimensionali, bidimensionali e tri-dimensionali (fig. 14). Il modello è stato organizzato sulla base delle tre principali membrature costruttive: la cupola muraria e il relativo tamburo di base, la sovracupola lignea con manto di rivestimento in legno e piombo, la lanterna sommitale ⁴⁹. Si è proceduto quindi allo studio di due differenti configurazioni del modello numerico – che sintetizzano la situazione più conservativa e quella meno conservativa in termini di sicurezza della struttura – attribuendo spessori diversi alla cupola muraria: in un caso con una misura di sezione corrispondente ai risalti del cassettonato intradossale, nell'altro corrispondente ai fondi del cassettonato stesso. In entrambe le configurazioni sono state mantenute le medesime azioni di progetto e le medesime combinazioni di carico (fig. 15). Per entrambe le analisi condotte si è proceduto alla verifica degli elementi maggiormente sollecitati e ad una valutazione finale di sintesi sugli esiti ottenuti, che non hanno indicato gravi mancanze delle strutture.

Fig. 13. Il modello tridimensionale della cupola maggiore.

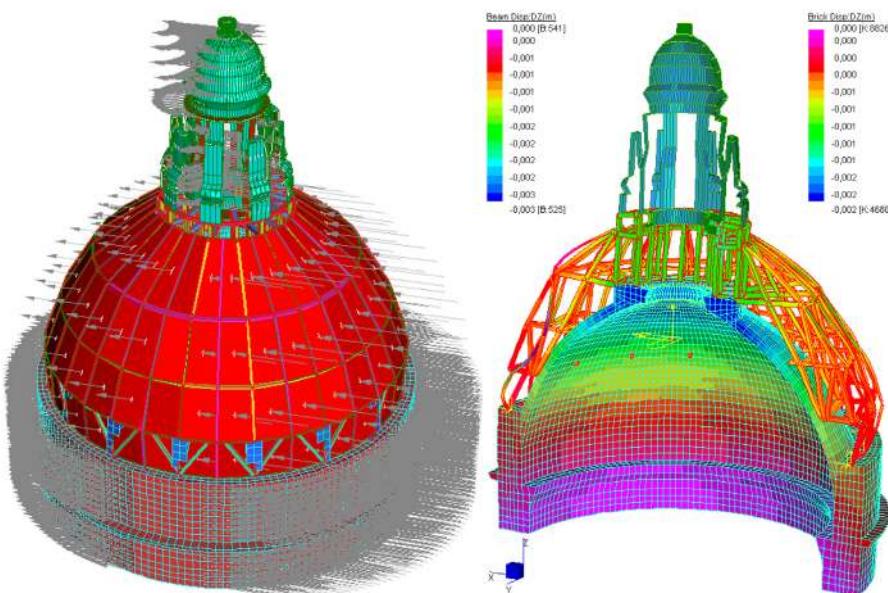
Fig. 14. Rappresentazione dell'azione del vento sul modello numerico e dei conseguenti spostamenti verticali.

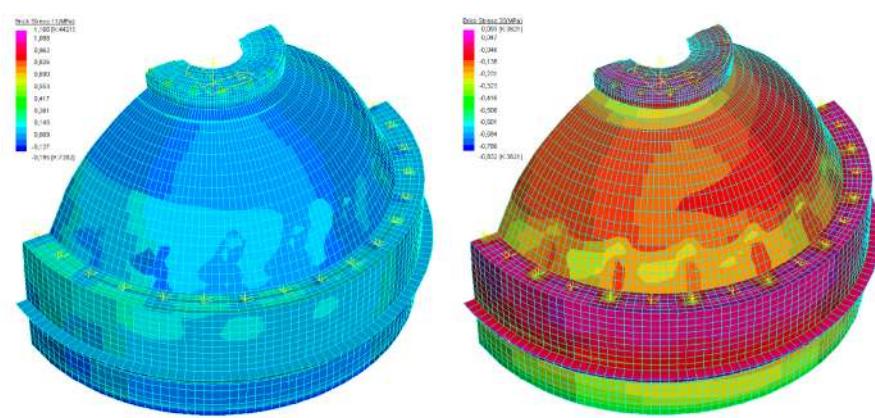
Fig. 15. Rappresentazione sul modello numerico delle tensioni principali massime (σ_{11}) e delle tensioni principali minime (σ_{33}).

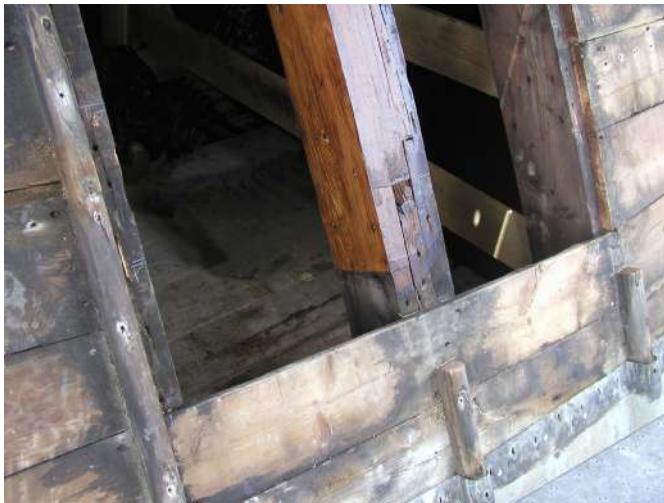
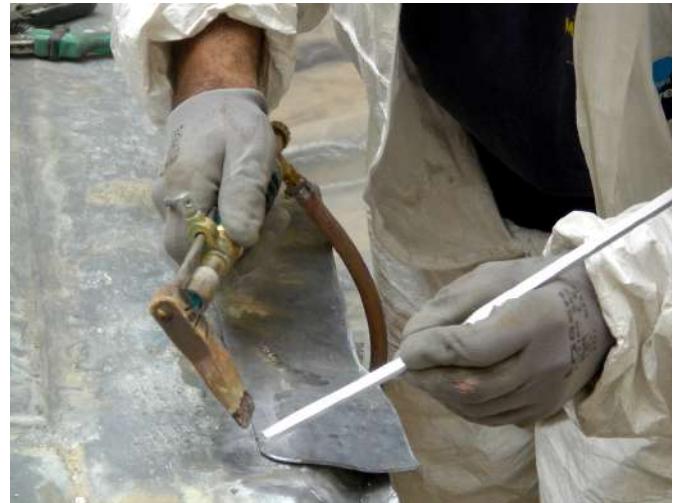
Fig. 16. Cupola maggiore: intervento di ricostruzione di un tratto di costola-tura risultata marcescente.

Nonostante le abbondanti e ripetute infiltrazioni d'acqua avvenute nel tempo le marcescenze del legno sono fortunatamente apparse di entità contenuta. Nei tetti del deambulatorio, del coro e dell'Organo sono stati rimpiazzati qualche metro lineare di cordonate o di morali costituenti l'orditura minore e pochi metri quadri di tavolato. Anche nelle cupole erano rilevabili alcuni tratti marcescenti di tavolato, dislocati per lo più nelle zone basamentali; in quella maggiore due sole costolature apparivano compromesse nella loro consistenza strutturale, per il profondo degrado di qualche spezzone intermedio di tavola lignea. Gli elementi in legno degradati sono stati sostituiti con altri, sempre in legno di larice (fig. 16).

Nei casi più gravi sotto le vecchie lastre sono stati posti nuovi fogli di piombo da 2 mm di spessore, a maggior garanzia di tenuta all'acqua. Le lastre restaurate sono infine state ricollocate nella stessa posizione iniziale, riadagiandole sulle cordonate di giunzione, sulle superfici curve o modanate con l'ausilio di leggere battiture con apposite spatole in legno, riapplicando le chiodature e i ganci in precedenza imbustati, talvolta integrati con bulloni e rondelle in acciaio inox. Nessuna lastra è stata sostituita, ma tutte sono state restaurate, evitando ogni alterazione della loro patina di idrocerussite⁵². Uno strato, come ricorda Francesco Sansovino nel 1581 in relazione alle cupole marciane ma calzante anche per i manti metallici della Salute, "...così affinato per la lunghezza del tempo dalle pioggie & dal Sole che ha piu tosto sembianza d'argento rozzo che di piombo..."⁵³.

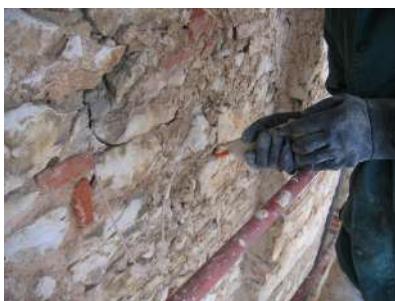
Fig. 27. Consolidamento di una lesione nella muratura a vista mediante percolazioni di malta.

Le murature erano in buono stato di conservazione, con alcune forme di degrado erosivo e puntuali mancanze, così come le malte di allettamento, che risultavano resistenti e solo puntualmente disaggregate o mancanti. Lo stato complessivo delle superfici ha richiesto alcune puntuali operazioni di risarcitura e di consolidamento localizzate, sotto forma di integrazioni dei giunti e stuccature degli elementi laterizi disaggregati, oltre ad una pulitura dai depositi di polvere e di guano. A queste operazioni si è resa necessaria l'aggiunta di risarciture delle lesioni sismiche, mediante percolazioni di malta, con caratteristiche affini a quella esistente (fig. 27).

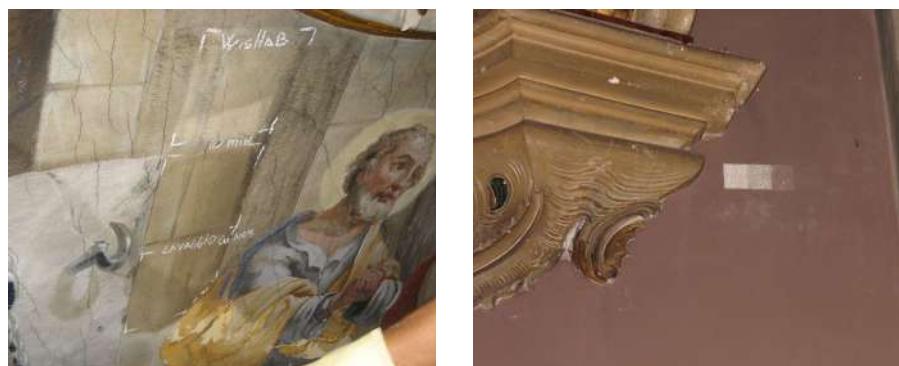
Fig. 33. L'affresco in uno dei pennacchi della cupola del presbiterio prima e dopo il restauro.

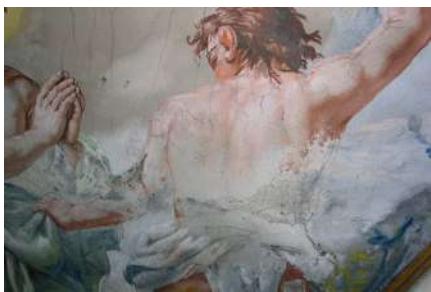
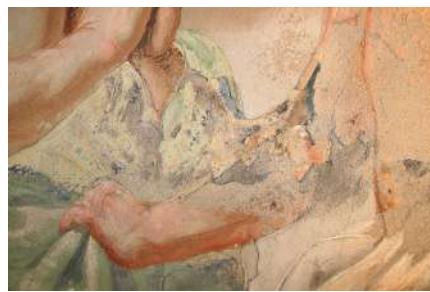
Fig. 34. Il mantenimento di una lacuna nell'affresco rivela strati di dipinture precedenti (foto Techne).

Per le parti fortemente degradate dei dipinti sui soffitti si è resa indispensabile un'opera di preconsolidamento della pellicola pittorica disgregata, seguita dalla rimozione dei depositi più o meno compatti e delle efflorescenze e dall'intervento di consolidamento e riadesione dei diversi strati in distacco. Le integrazioni di intonaco sono state limitate in numero ed estensione; mentre più diffuse sono state le necessarie integrazioni della pellicola pittorica che sono state eseguite ad acquarello e per campi cromatici, in modo da ricostituire una percezione cromatica unitaria ed il riallineamento di membrature e panneggi lacunosi, senza giungere al ridisegno di parti figurative o particolari di dettaglio (fig. 33). In un caso, la mancata integrazione di una lacuna nell'intonachino di finitura, consente di mantenere in vista tracce frammentarie di decorazioni precedenti (fig. 34).

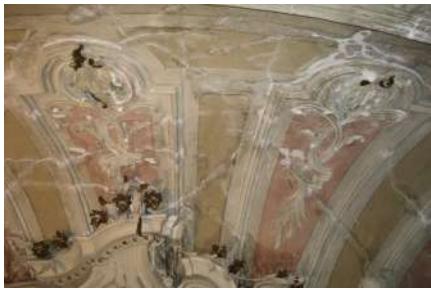
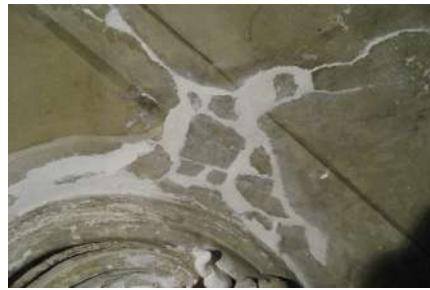
Fig. 35. Intervento di integrazione con rimontaggio dei frammenti di intonaco e stucco decorato nel catino absidale.

La situazione di diffusa ma minuta lacunosità degli stucchi e il sistematico rifacimento delle dorature, in gran parte sostituite da impasti in seguito ossidati, hanno impedito di considerare l'ipotesi di un recupero completo delle decorazioni iniziali perdute ma anche quella della sostituzione dei rifacimenti novecenteschi, che avrebbe condotto ad un esteso e quasi totale rinnovo, con un impatto percettivo d'insieme molto forte. Si è proceduto quindi con integrazioni puntuali degli stucchi e relative finiture, privilegiando la ricomposizione dei frammenti ritrovati (fig. 35); inoltre si sono conservati i tratti delle dorature a foglia d'oro antiche e, dove

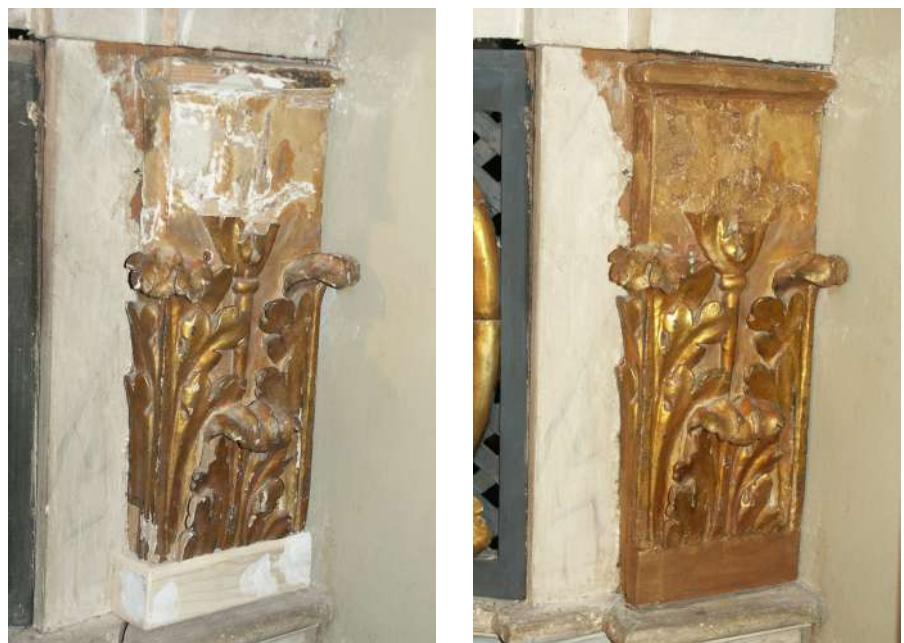
Fig. 36. Integrazione parziale degli elementi mancanti della bussola in legno decorato a finto marmo.

La stessa logica conservativa ha caratterizzato gli interventi su parti complementari come gli arredi fissi, i serramenti ed alcuni elementi dell'impianto di illuminazione. Tutti gli elementi sono stati sottoposti a revisione e operazioni di tipo manutentivo con pulitura, piccole riparazioni e/o stuccature, limitando l'entità delle integrazioni, talvolta non condotte a completamento, e delle sostituzioni (fig. 36).

Tutti gli arredi fissi in legno decorato a finto marmo (bussola d'ingresso, cantoria, sede dell'organo e pulpito sospeso) presentavano problemi di sconnessione che hanno richiesto una complessiva revisione degli incastri e puntuali operazioni di incollaggio o imperniatura, con alcuni limitati rifacimenti. Mentre le superfici sono state sottoposte ad un parziale preconsolidamento, rimozione di alcune stuccature recenti deteriorate ed ad una puntuale opera di riadesione della pellicola, con ritocco finale, limitato alle parti usurate, mantenendo la coloritura esistente, dove non eccessivamente consunta, compresi alcuni segni di usura lasciati dai fedeli.

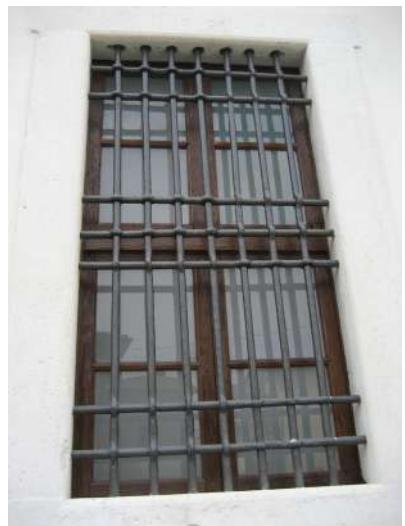
Una particolare attenzione è stata prestata agli antichi serramenti lignei della sacrestia, tuttora dotati dei dispositivi di chiusura iniziali, di cui si è tentato di massimizzarne la conservazione, predisponendo operazioni di riparazione puntuale e limitando le sostituzioni alle sole parti ammalorate (fig. 37).

Fig. 37. Un serramento antico della sacrestia dopo il restauro.

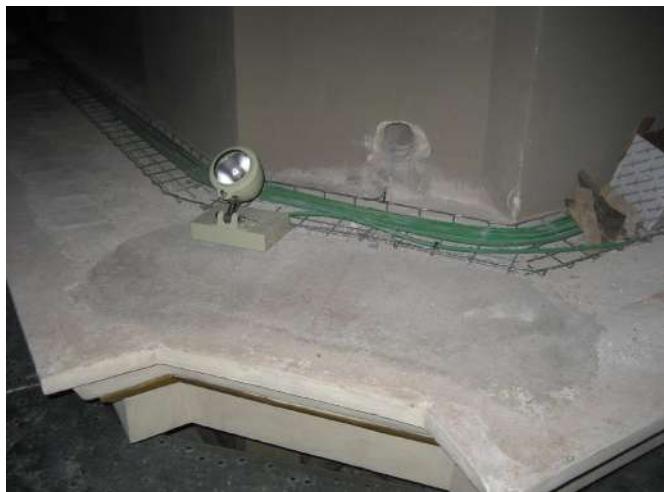
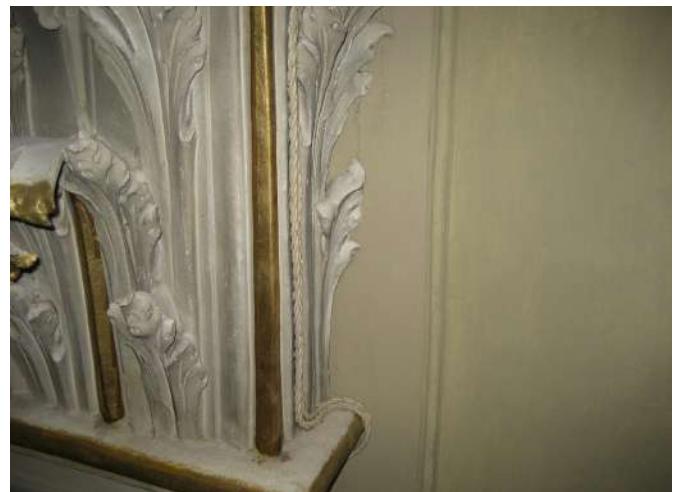
La sostituzione di elementi impiantistici obsoleti ha comportato lo sforzo di adattamento delle aggiunte al contesto, con collocazione di canalizzazioni in zone appartate e sedi rimovibili, limitando l'apertura di fori ed evitando la formazione di tracce nella muratura. È stata applicata la tendenza al recupero di tutti gli apparati di illuminazione esistenti, previa esecuzione di revisioni e delle modifiche e adattamenti necessari all'uso in sicurezza. Per esempio sono stati riutilizzati i vecchi lampadari veneziani e le lampade votive, un tempo funzionanti ad olio e successivamente riconvertite al sistema elettrico (fig. 38).

Fig. 38. Dettagli dell'intervento di adeguamento dell'impianto elettrico, con canalizzazioni a vista e utilizzo di cavi tessili.
