Conoscenza, cantiere, gestione e manutenzione

Atti dei seminari in Archeologia dell'Architettura
Trento, 2008-2010

La pubblicazione riunisce i contributi presentati ai seminari in Archeologia dell'Architettura su ***Il restauro e l'edificio e L'architettura religiosa e il restauro*** (Trento, Castello del Buonconsiglio, 12 dicembre 2008 e 25 novembre 2010).

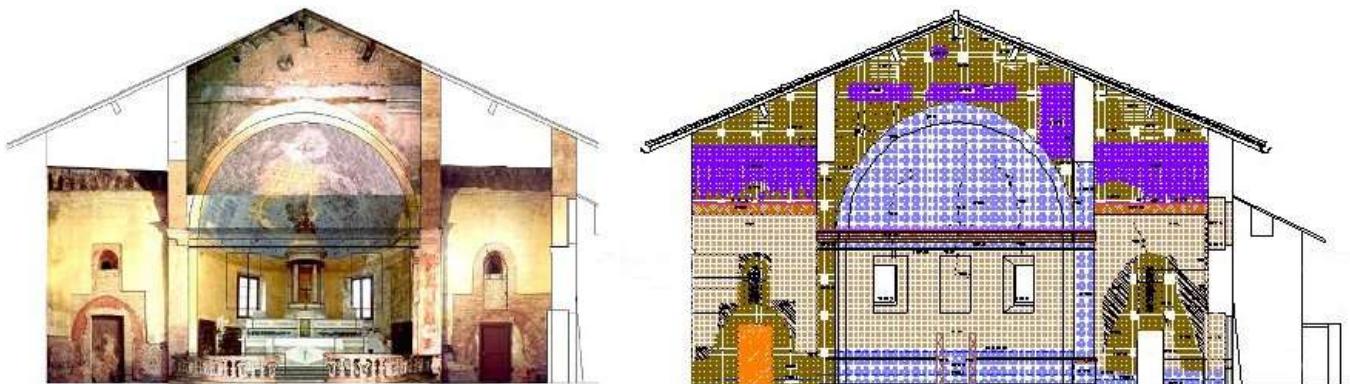
Fig. 13. A sinistra: rilievo materico (foroaddrizzamento); a destra: rilievo del degrado e proposte d'intervento.

sivo intonaco (figg. 10-12). Sopra l'aggettante cornicione, sul quale si impostavano le volte ad incannucciato demolite nel 1988, si scorgevano preziose ed estese tracce di due differenti strati di antichi affreschi sovrapposti: uno a fasce colorate con tinte pastello, l'altro caratterizzato da una decorazione monocromatica di color grigio con motivi floreali, ghirlande e cartigli resi con effetti chiaroscurali a simulare un fregio in rilievo (fig. 13).

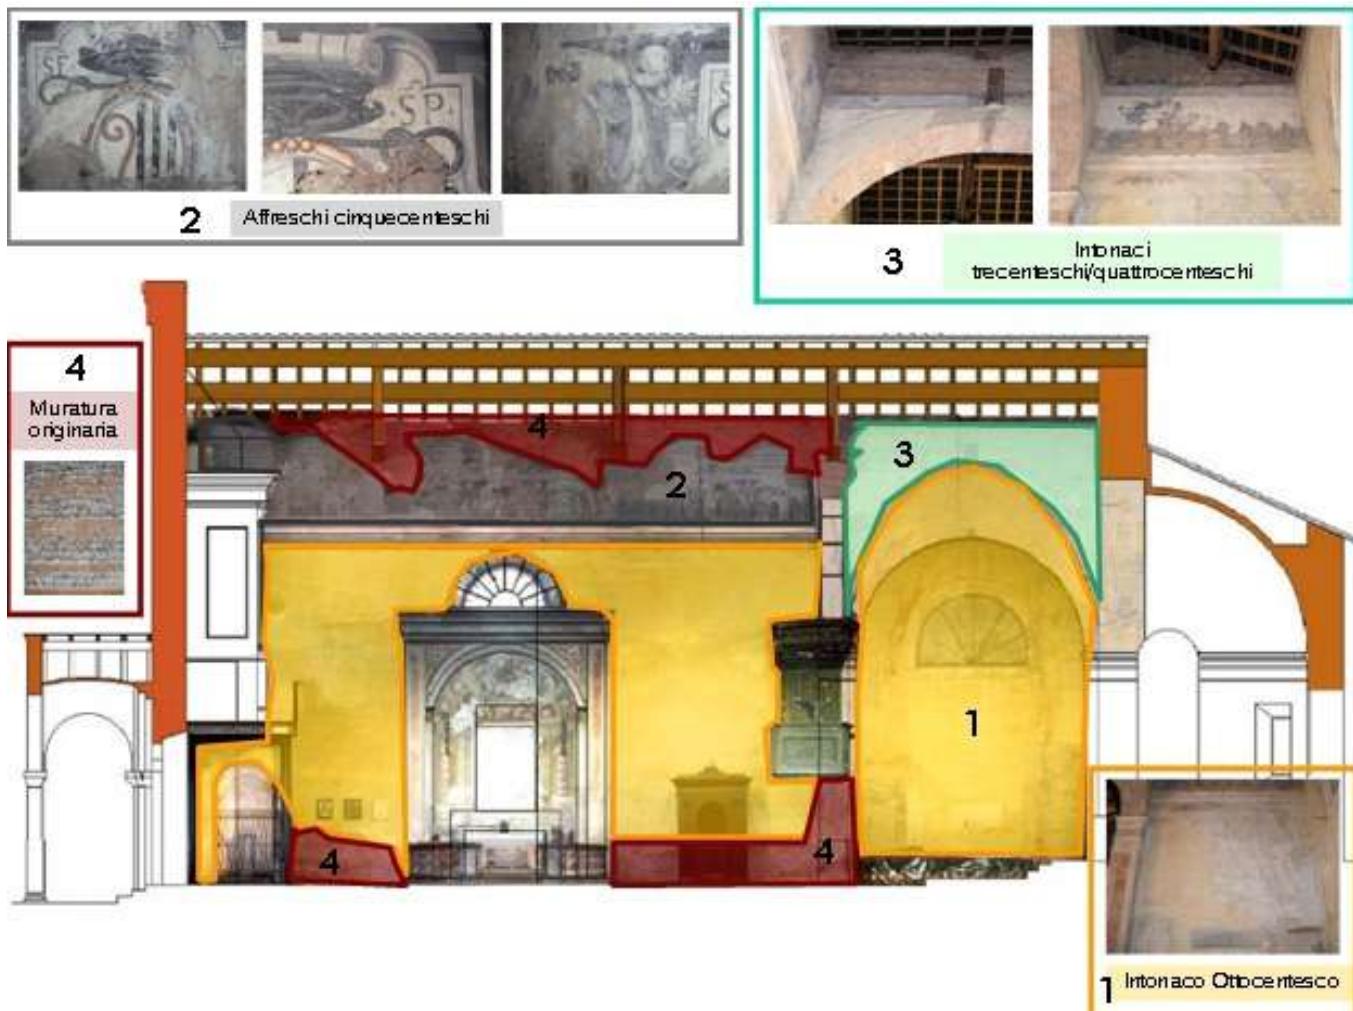
L'intervento sulle superfici ha previsto sostanzialmente il recupero e la conservazione dell'intonaco a calce ottocentesco color giallo chiaro e le relative decorazioni individuate sulle lesene e sui sottarchi (fase 1), celati dalla soprastante recente ripintura color giallo ocra destinata ad essere descialbata. Sulla base delle indagini stratigrafie eseguite, l'intonaco a calce ottocentesco sembrava infatti essere presente e ben conservato su gran parte della superficie offrendo l'occasione di costituire, una volta recuperato, l'elemento unificante delle numerose e diverse testimonianze materiche presenti, come, ad esempio, le murature antiche a vista (fase 4), le tracce di affreschi duecenteschi/trecenteschi (fase 3) e di quelli cinquecenteschi da conservare (fase 2).

Fig. 16. Individuazione delle finiture appartenenti alle diverse fasi evolutive della chiesa.

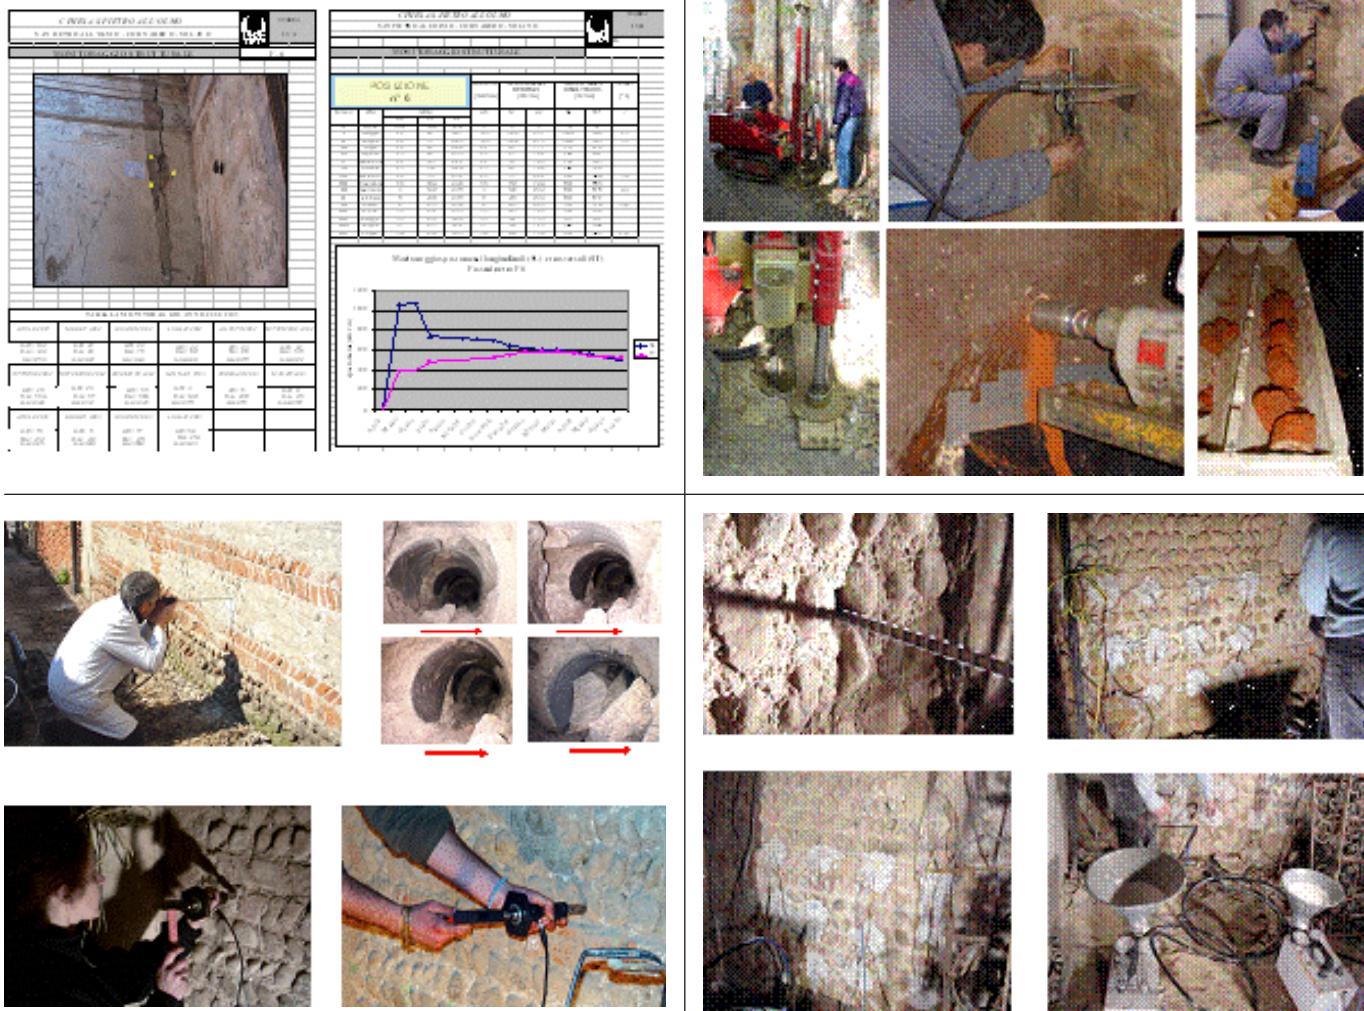
La pericolosa situazione statica ha reso indispensabile un approfondimento con una campagna diagnostica di carattere strutturale, che ha previsto le seguenti indagini: monitoraggio delle fessure effettuato lungo un arco di tempo pari ad un anno circa (fig. 24); caratterizzazione meccanica del terreno con prove penetrometriche e la caratterizzazione meccanica delle murature con martinetti piatti singoli e doppi; caratterizzazione delle stratigrafie murarie con carotaggi ed indagini endoscopiche (figg. 25-26); prove di iniettabilità della muratura tramite pompaggio con boiacca fluida (fig. 27); caratterizzazione strutturale delle murature con indagini soniche eseguite prima e dopo la campionatura con iniezione, al fine di verificarne l'efficacia dal punto di vista strutturale.

Fig. 24. In alto a sinistra: monitoraggio delle fessure.

Fig. 26. In basso a sinistra: indagini endoscopiche e soniche.

Fig. 27. In basso a destra prove di iniettabilità della muratura.

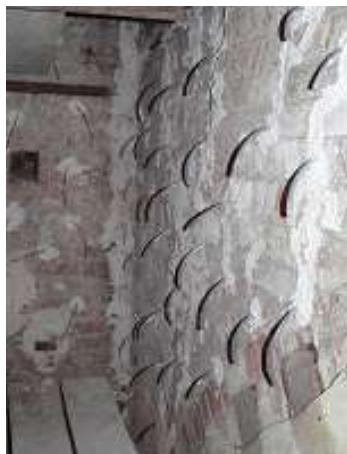
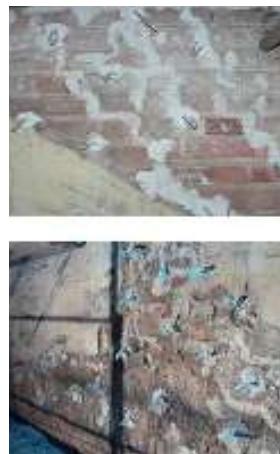
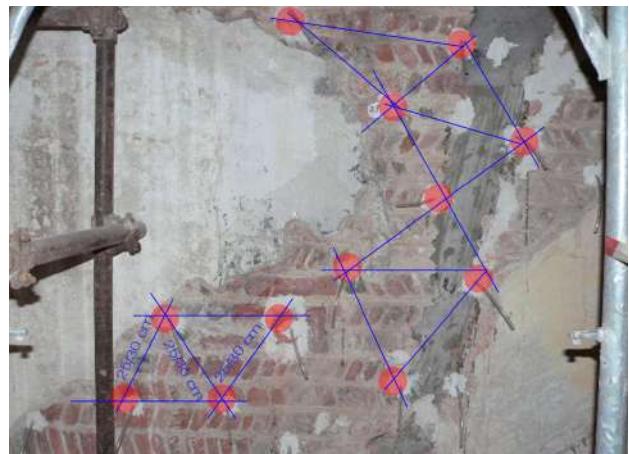
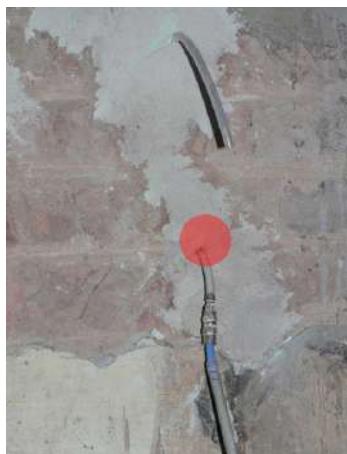
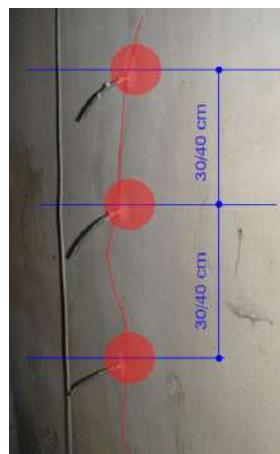
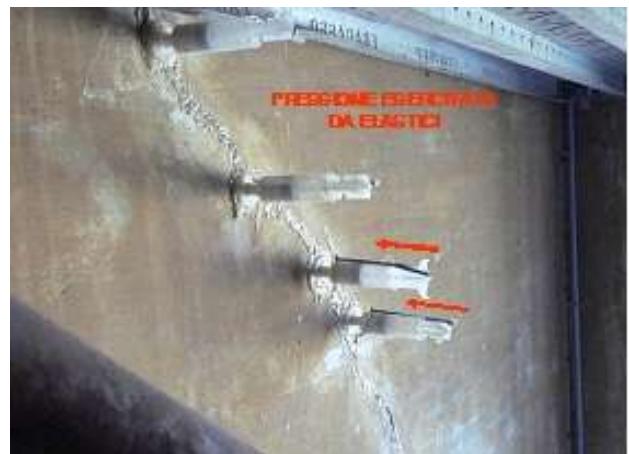
Fig. 28. In alto: iniezioni diffuse.

Fig. 29. In basso: iniezioni localizzate, con cannule e con siringhe.

Innanzitutto è stato necessario ripristinare la continuità muraria e successivamente ricostituire la monoliticità strutturale dell'insieme, cercando di recuperare una forma di mutua collaborazione tra i principali elementi strutturali, che nel tempo era venuta meno. A questo scopo sono state previste iniezioni di malta fluida a base idraulica nelle murature e cuciture armate in corrispondenza delle lesioni più gravi. Le iniezioni sono state eseguite sia in modo diffuso tramite un fitto reticolato iniettivo in corrispondenza delle murature decoese (fig. 28), sia in modo puntuale e localizzato in corrispondenza delle principali fessure (fig. 29). In parti-

colare la presenza dei pregiati intonaci decorati, destinati ad essere recuperati, ha reso necessaria la messa a punto di un sistema di iniezione puntuale tramite siringhe, poste in leggera pressione, al fine di evitare la demolizione degli intonaci e la sigillatura delle fughe, indispensabile nel caso di iniezioni con cannule di plastica.

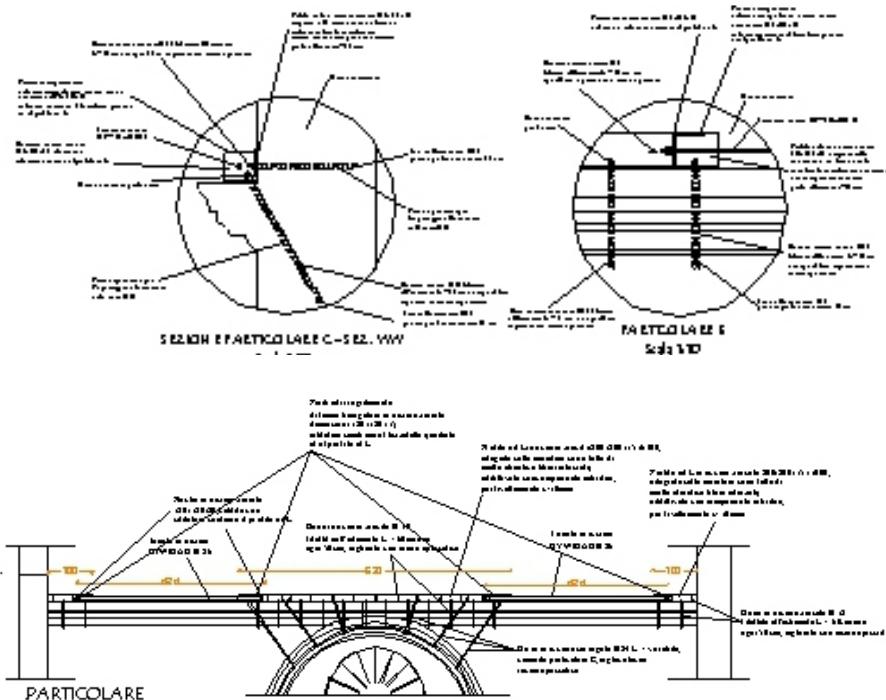
Fig. 30. In alto e a sinistra: cuciture armate e tiranti a vista.

Fig. 31. A fianco: cuciture armate e tiranti a vista particolari costruttivi.

Le poche cuciture armate delle lesioni principali (figg. 30-31) sono state realizzate tramite barre ad aderenza migliorata, inghisate con malta da iniezione. Un ulteriore intervento di consolidamento è consistito nella realizzazione, nella navata principale e nel transetto, di tirantature metalliche a vista tramite barre Dywidag (diametro mm 26) poste in opera senza perforazioni della muratura, ma semplicemente accostate alle pareti sia in direzione longitudinale che trasversale. Il collegamento alla muratura è stato previsto mediante l'ausilio di una profilo ad "L" (mm 200x200x15), poggiante al di sopra del cornicione lungo le murature longitudinali dell'unica navata e piastre di contrasto in acciaio zincato (mm 180x180x20). Il fissaggio della piastra al muro è stato ottenuto con connettori costituiti da barre filettate (diametro mm 18) e relativi dadi di contrasto inghisati nella muratura con resina epossidica.

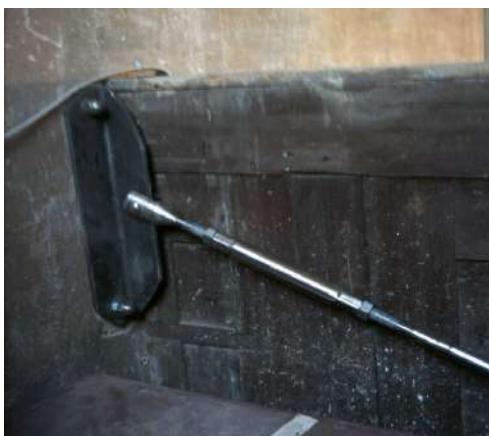
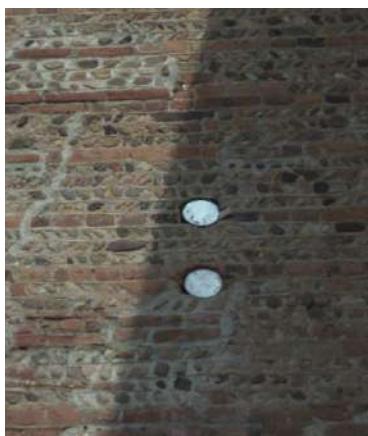
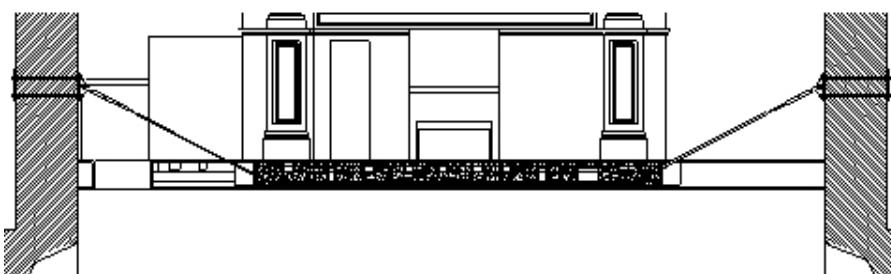
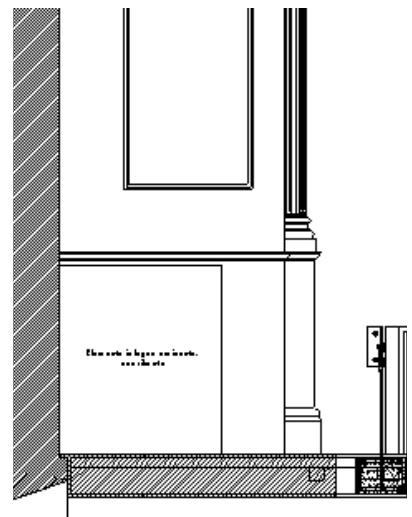
L'intervento strutturale ha interessato anche il consolidamento della cantoria lignea, realizzata in controfacciata nella prima metà dell'Ottocento per l'alloggiamento del prezioso e massiccio organo Prestinari (fig. 34). Precauzionalmente puntellata negli anni Ottanta, la cantoria era in origine sostenuta da una struttura in travi lignee a sbalzo (mensole) collegate trasversalmente ad altre travi sottostanti. Due bretelle metalliche verticali servivano come ancoraggio di modo che, passando all'interno dell'organo, potessero "appendere" la struttura del solaio alla parete di facciata. Fenomeni di degrado e di viscosità degli elementi lignei portanti, aggravati dal probabile rilassamento delle bretelle metalliche (tiranti di sospensione), hanno portato nel tempo ad un incremento preoccupante della deformazione globale della struttura, rendendo necessario un intervento di consolidamento.

Fig. 35. Intervento di consolidamento dell'organo, tirante sagomato, ancoraggi esterni e trave in resina.

Per diminuire in modo deciso la sua deformazione, e quindi anche lo stato di sollecitazione degli elementi lignei esistenti, è stato realizzato un intervento finalizzato a vincolare lo spostamento delle estremità libere delle mensole tramite l'aggiunta di un ulteriore "appoggio". Ciò ha avuto come esito l'eliminazione dei puntelli sottostanti provvisoriali. Più in dettaglio, è stato realizzato un sostegno per le mensole lignee tramite un cavo con andamento parabolico, in acciaio inox, addossato al lato interno della balaustra (ossia in una posizione "non a vista" dalla chiesa) ed ancorato alle murature longitudinali con dei capo-chiave a "radice". Questi ultimi sono posizionati all'interno dello spessore murario e sono

L'intervento è stato completato realizzando, nello spessore del soffitto della cantoria, un riempimento in resina epossidica caricata con inerti lignei, armato con barre in acciaio inox ad aderenza migliorata, così da formare una trave di collegamento tra le varie mensole lignee esistenti. Nella parte centrale di questa trave è stato annegato il cavo metallico sagomato (fig. 35).

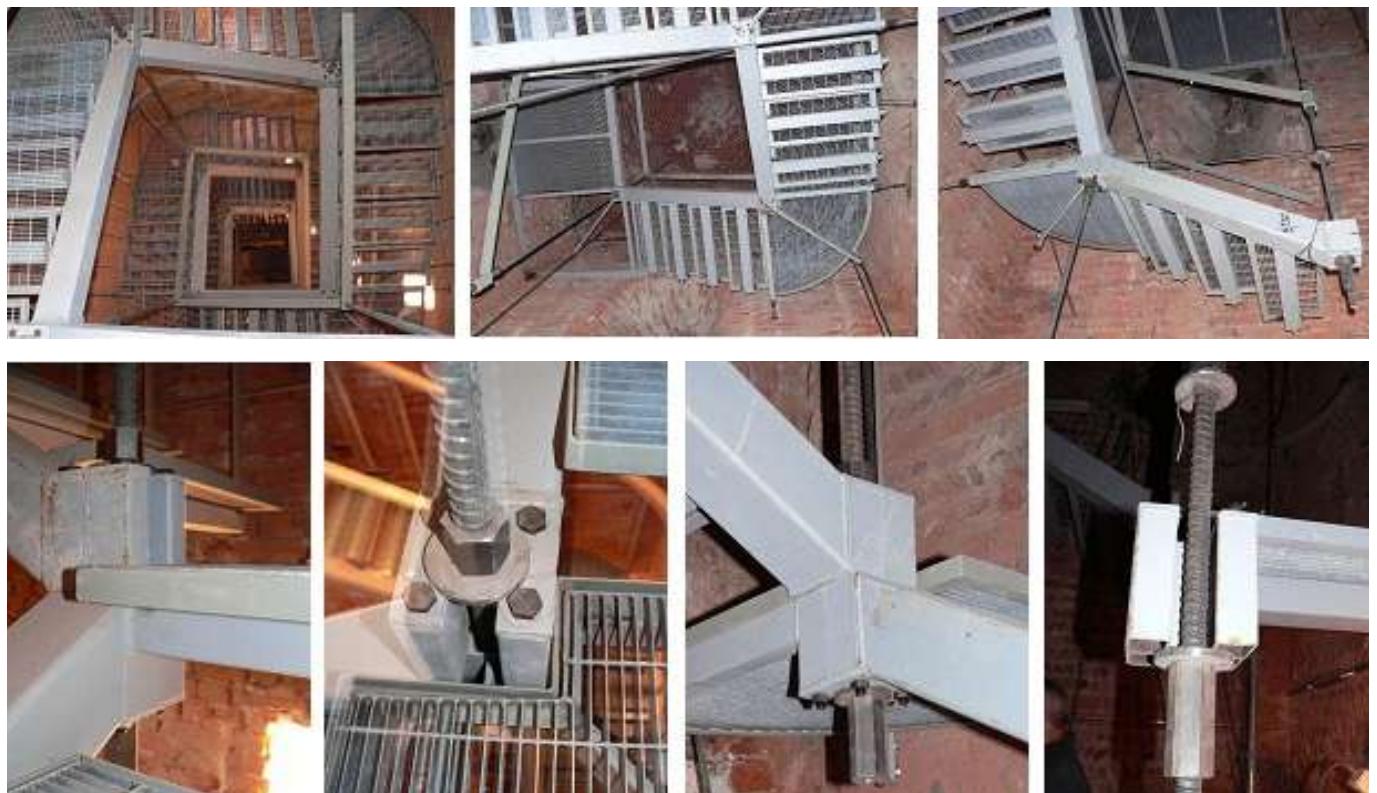
Fig. 47. La nuova scala interna al campanile, "appesa" e montata a partire dall'alto.

Diversamente da quella esistente, che si sviluppava in addossamento alle murature perimetrali interne, su richiesta della Soprintendenza per i Beni Architettonici e Paesaggistici la nuova scala è stata posizionata nel centro del campanile, in modo da rimanere completamente staccata dalla muratura perimetrale (non è stato usato neppure un tassello!), preservando così le pareti da qualsiasi tipo di interferenza e/o danneggiamento. Inoltre la scala, realizzata in acciaio zincato verniciato, è stata concepita in modo tale da poter essere montata (partendo dall'alto), tramite operazioni di semplice imbullonatura di "moduli rampe" preliminarmente costruiti in officina. Il montaggio è avvenuto con la giustapposizione dei moduli rampe a mezzo di un nodo di collegamento, di concezione innovativa, che si ancora alle barre Dywidag con appositi

ti manicotti di bloccaggio. L'inserimento di distanziali telescopici, che si "appoggiano" semplicemente alle pareti, impedisce efficacemente ogni oscillazione orizzontale (fig. 47).
